Rapport de mission de repérage des matériaux et produits contenant de l'amiante avant réalisation de travaux

LES PARTIES COMMUNES INTERIEURES

1 CITE DES SABLONS 77390 GUIGNES RABUTIN

RAPPORT N° :	45LAA-PCI	Laboratoire d'Analyses :	ITGA
Repérage réalisé le :	13/09/2017	Adresse laboratoire :	3 RUE ARMAND HERPIN LACROIX - CS 46537 35065 RENNES CEDEX
Accompagnateur :		Numéro d'accréditation :	1-5967
Par :	Tristan BRUNIOT	Organisme d'assurance professionnelle :	ALLIANZ
N° certificat :	CPDI 3541	Adresse assurance :	Direction Opérations Entreprises 5C Esplanade Charles de Gaulle 33081 BORDEAUX CEDEX
Date d'obtention :	06/08/2015	N° de contrat d'assurance :	55897385
Organisme certificateur	I.CERT PARC EDONIA - BAT G - RUE DE LA TERRE VICTORIA - 35760 SAINT GREGOIRE	Date de validité :	31/12/2017

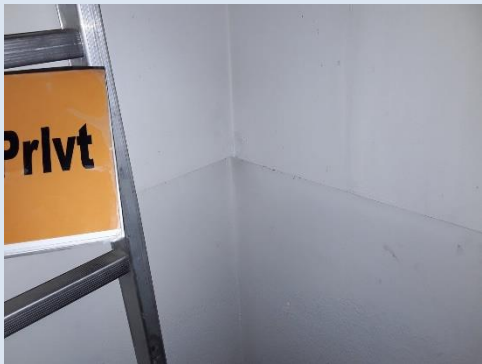
PRELEVEMENT : 45LAA-PCIP003			
NOM DU CLIENT	NUMERO DU DOSSIER		PIECE OU LOCAL
OPH77	45LAA-PCI 13/09/2017		Palier 3
ELEMENT	DESCRIPTIF DU LABORATOIRE	DATE DE PRELEVEMENT	NOM DE L'OPERATEUR
Enduit plaque de plâtre	Enduit plâtreux blanc en vrac + carton non séparable + peinture non séparable	13/09/2017	BRUNOT Tristan
LOCALISATION		RESULTAT	
Mur A		Amiante non détecté	
EMPLACEMENT

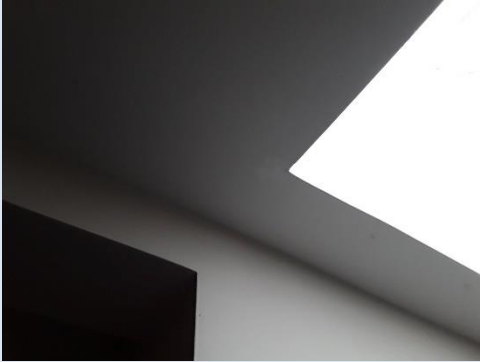
PRELEVEMENT : 45LAA-PCIP004			
NOM DU CLIENT	NUMERO DU DOSSIER		PIECE OU LOCAL
OPH77	45LAA-PCI 13/09/2017		Palier 3
ELEMENT	DESCRIPTIF DU LABORATOIRE	DATE DE PRELEVEMENT	NOM DE L'OPERATEUR
Enduit plaque de plâtre	Enduit plâtreux blanc en vrac + carton non séparable + peinture non séparable	13/09/2017	BRUNOT Tristan
LOCALISATION		RESULTAT	
Plafond		Amiante non détecté	
EMPLACEMENT
