Rapport de mission de repérage des matériaux et produits contenant de l'amiante avant réalisation de travaux

LES PARTIES COMMUNES INTERIEURES

**10 CITE DES SABLONS
77390 GUIGNES RABUTIN**

RAPPORT N° :	45LAJ-PCI	Laboratoire d'Analyses :	ITGA
Repérage réalisé le :	13/09/2017	Adresse laboratoire :	3 RUE ARMAND HERPIN LACROIX - CS 46537 35065 RENNES CEDEX
Accompagnateur :		Numéro d'accréditation :	1-5967
Par :	Tristan BRUNOT	Organisme d'assurance professionnelle :	ALLIANZ
N° certificat :	CPDI 3541	Adresse assurance :	Direction Opérations Entreprises 5C Esplanade Charles de Gaulle 33081 BORDEAUX CEDEX
Date d'obtention :	06/08/2015	N° de contrat d'assurance :	55897385
Organisme certificateur	I.CERT PARC EDONIA - BAT G - RUE DE LA TERRE VICTORIA - 35760 SAINT GREGOIRE	Date de validité :	31/12/2017

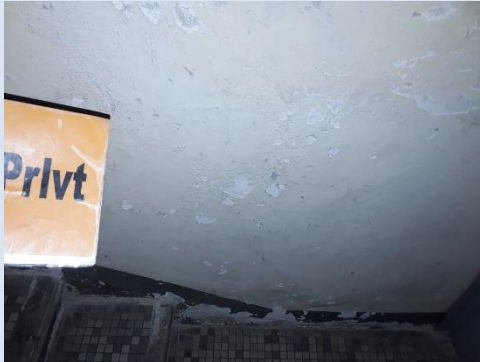
PRELEVEMENT : 45LAJ-PCIP001			
NOM DU CLIENT	NUMERO DU DOSSIER		PIECE OU LOCAL
OPH77	45LAJ-PCI 13/09/2017		RDC
ELEMENT	DESCRIPTIF DU LABORATOIRE	DATE DE PRELEVEMENT	NOM DE L'OPERATEUR
Enduit béton	Enduit gris en vrac + peinture non séparable	13/09/2017	BRUNOT Tristan
LOCALISATION		RESULTAT	
Mur B		Amiante non détecté	
EMPLACEMENT

Fraction Analysée	Technique analytique et date d'analyse	Résultat	Type d'amiante	Nb de préparations
▶ Enduit gris en vrac + peinture non séparable	META le 21/09/2017	Amiante non détecté	---	1

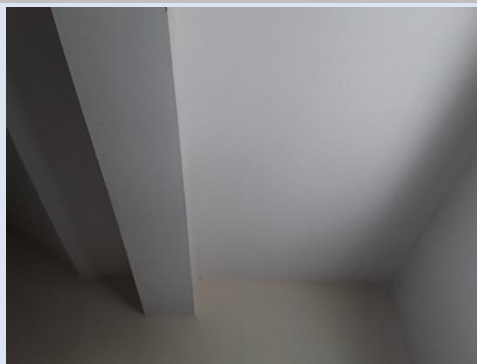
PRELEVEMENT : 45LAJ-PCIP002			
NOM DU CLIENT	NUMERO DU DOSSIER		PIECE OU LOCAL
OPH77	45LAJ-PCI 13/09/2017		Demi-Paliers
ELEMENT	DESCRIPTIF DU LABORATOIRE	DATE DE PRELEVEMENT	NOM DE L'OPERATEUR
Enduit béton	Enduit plâtreux blanc en vrac + peinture non séparable	13/09/2017	BRUNOT Tristan
LOCALISATION		RESULTAT	
Plafond		Amiante non détecté

Fraction Analysée	Technique analytique et date d'analyse	Résultat	Type d'amiante	Nb de préparations
▶ Enduit plâtreux blanc en vrac + peinture non séparable	META le 21/09/2017	Amiante non détecté	---	1

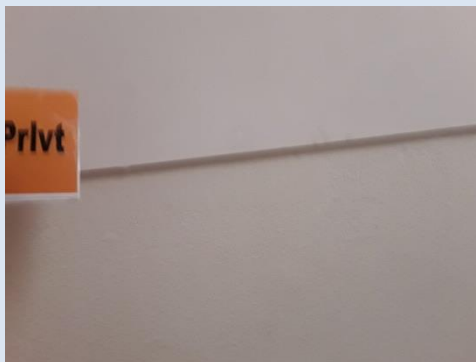
PRELEVEMENT : 45LAJ-PCIP003			
NOM DU CLIENT	NUMERO DU DOSSIER		PIECE OU LOCAL
OPH77	45LAJ-PCI 13/09/2017		Palier 3
ELEMENT	DESCRIPTIF DU LABORATOIRE	DATE DE PRELEVEMENT	NOM DE L'OPERATEUR
Enduit plaque de plâtre	Enduit plâtreux blanc en vrac + peinture non séparable + papier non séparable	13/09/2017	BRUNOT Tristan
LOCALISATION		RESULTAT	
Mur A		Amiante non détecté

Fraction Analysée	Technique analytique et date d'analyse	Résultat	Type d'amiante	Nb de préparations
▶ Enduit plâtreux blanc en vrac + peinture non séparable + papier non séparable	META le 21/09/2017	Amiante non détecté	---	1

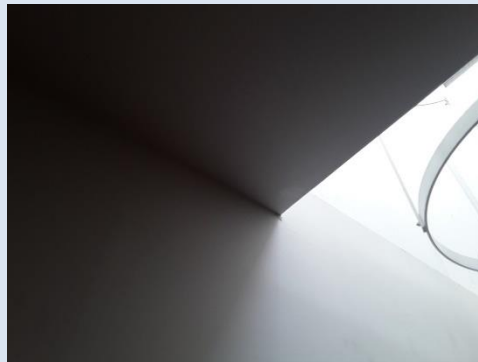
PRELEVEMENT : 45LAJ-PCIP004			
NOM DU CLIENT	NUMERO DU DOSSIER		PIECE OU LOCAL
OPH77	45LAJ-PCI 13/09/2017		Palier 3
ELEMENT	DESCRIPTIF DU LABORATOIRE	DATE DE PRELEVEMENT	NOM DE L'OPERATEUR
Enduit béton	Enduit plâtreux blanc en vrac + peinture non séparable	13/09/2017	BRUNIOT Tristan
LOCALISATION		RESULTAT	
Plafond		Amiante non détecté

Fraction Analysée	Technique analytique et date d'analyse	Résultat	Type d'amiante	Nb de préparations
▶ Enduit plâtreux blanc en vrac + peinture non séparable	META le 21/09/2017	Amiante non détecté	---	1
