Rapport de mission de repérage des matériaux et produits contenant de l'amiante avant réalisation de travaux

LES PARTIES COMMUNES INTERIEURES

**11 CITE DES SABLONS
77390 GUIGNES RABUTIN**

RAPPORT N° :	45LAK-PCI	Laboratoire d'Analyses :	ITGA
Repérage réalisé le :	13/09/2017	Adresse laboratoire :	3 RUE ARMAND HERPIN LACROIX - CS 46537 35065 RENNES CEDEX
Accompagnateur :		Numéro d'accréditation :	1-5967
Par :	Tristan BRUNOT	Organisme d'assurance professionnelle :	ALLIANZ
N° certificat :	CPDI 3541	Adresse assurance :	Direction Opérations Entreprises 5C Esplanade Charles de Gaulle 33081 BORDEAUX CEDEX
Date d'obtention :	06/08/2015	N° de contrat d'assurance :	55897385
Organisme certificateur	I.CERT PARC EDONIA - BAT G - RUE DE LA TERRE VICTORIA - 35760 SAINT GREGOIRE	Date de validité :	31/12/2017

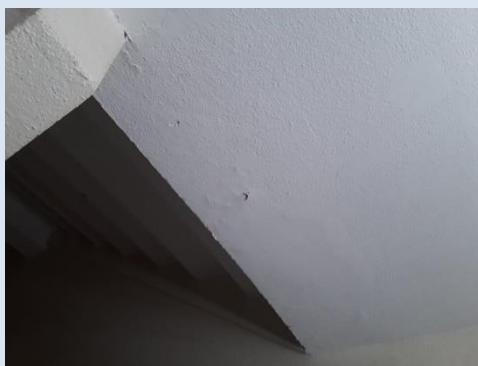
PRELEVEMENT : 45LAK-PCIP002			
NOM DU CLIENT	NUMERO DU DOSSIER		PIECE OU LOCAL
OPH77	45LAK-PCI 13/09/2017		Demi-Paliers
ELEMENT	DESCRIPTIF DU LABORATOIRE	DATE DE PRELEVEMENT	NOM DE L'OPERATEUR
Enduit béton	Enduit plâtreux blanc en vrac + peinture non séparable	13/09/2017	BRUNOT Tristan
LOCALISATION		RESULTAT	
Plafond		Amiante non détecté

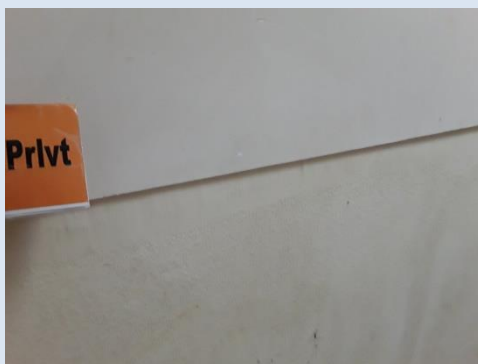
PRELEVEMENT : 45LAK-PCIP003			
NOM DU CLIENT	NUMERO DU DOSSIER		PIECE OU LOCAL
OPH77	45LAK-PCI 13/09/2017		Palier 3
ELEMENT	DESCRIPTIF DU LABORATOIRE	DATE DE PRELEVEMENT	NOM DE L'OPERATEUR
Enduit plaque de plâtre	Enduit plâtreux blanc en vrac + peinture non séparable + papier non séparable	13/09/2017	BRUNOT Tristan
LOCALISATION		RESULTAT	
Mur A		Amiante non détecté

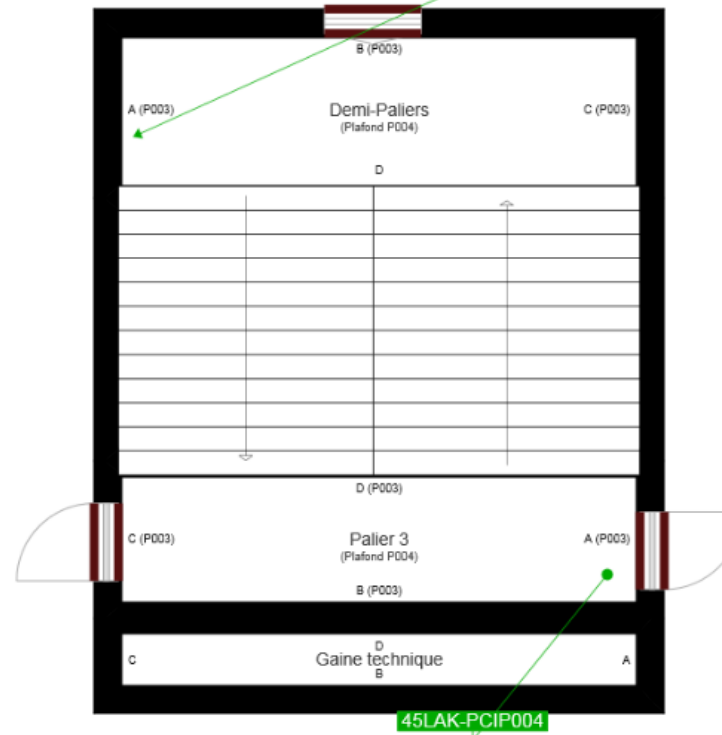
PRELEVEMENT : 45LAK-PCIP004			
NOM DU CLIENT	NUMERO DU DOSSIER		PIECE OU LOCAL
OPH77	45LAK-PCI 13/09/2017		Palier 3
ELEMENT	DESCRIPTIF DU LABORATOIRE	DATE DE PRELEVEMENT	NOM DE L'OPERATEUR
Enduit plaque de plâtre	Enduit plâtreux blanc en vrac + peinture non séparable + carton non séparable	13/09/2017	BRUNIOT Tristan
LOCALISATION		RESULTAT	
Plafond		Amiante non détecté	
EMPLACEMENT
