Rapport de mission de repérage des matériaux et produits contenant de l'amiante avant réalisation de travaux

LES PARTIES COMMUNES INTERIEURES

**12 CITE DES SABLONS
77390 GUIGNES RABUTIN**

RAPPORT N° :	45LAL-PCI	Laboratoire d'Analyses :	ITGA
Repérage réalisé le :	13/09/2017	Adresse laboratoire :	3 RUE ARMAND HERPIN LACROIX - CS 46537 35065 RENNES CEDEX
Accompagnateur :		Numéro d'accréditation :	1-5967
Par :	Tristan BRUNIOT	Organisme d'assurance professionnelle :	ALLIANZ
N° certificat :	CPDI 3541	Adresse assurance :	Direction Opérations Entreprises 5C Esplanade Charles de Gaulle 33081 BORDEAUX CEDEX
Date d'obtention :	06/08/2015	N° de contrat d'assurance :	55897385
Organisme certificateur	I.CERT PARC EDONIA - BAT G - RUE DE LA TERRE VICTORIA - 35760 SAINT GREGOIRE	Date de validité :	31/12/2017

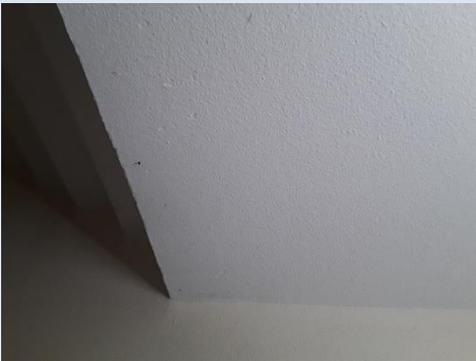
PRELEVEMENT : 45LAL-PCIP002			
NOM DU CLIENT	NUMERO DU DOSSIER		PIECE OU LOCAL
OPH77	45LAL-PCI 13/09/2017		Demi-Paliers
ELEMENT	DESCRIPTIF DU LABORATOIRE	DATE DE PRELEVEMENT	NOM DE L'OPERATEUR
Enduit béton	Matériau gris en faible quantité en vrac non séparable + enduit plâtreux blanc en vrac + peinture en faible quantité non séparable	13/09/2017	BRUNOT Tristan
LOCALISATION		RESULTAT	
Plafond		Amiante non détecté	
EMPLACEMENT

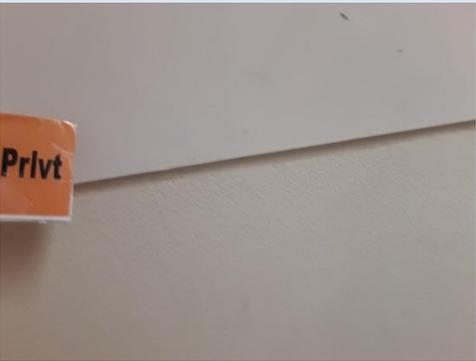
PRELEVEMENT : 45LAL-PCIP003			
NOM DU CLIENT	NUMERO DU DOSSIER		PIECE OU LOCAL
OPH77	45LAL-PCI 13/09/2017		Palier 3
ELEMENT	DESCRIPTIF DU LABORATOIRE	DATE DE PRELEVEMENT	NOM DE L'OPERATEUR
Enduit plaque de plâtre	Enduit plâtreux blanc en vrac + peinture en faible quantité non séparable	13/09/2017	BRUNOT Tristan
LOCALISATION		RESULTAT	
Mur A		Amiante non détecté	
EMPLACEMENT

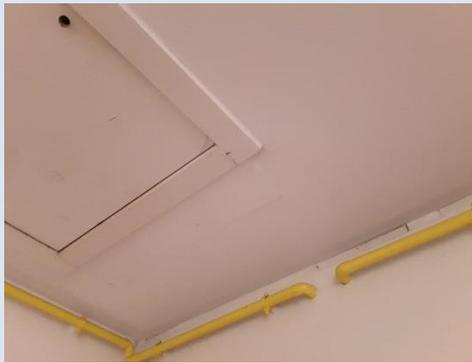
PRELEVEMENT : 45LAL-PCIP004			
NOM DU CLIENT	NUMERO DU DOSSIER		PIECE OU LOCAL
OPH77	45LAL-PCI 13/09/2017		Palier 3
ELEMENT	DESCRIPTIF DU LABORATOIRE	DATE DE PRELEVEMENT	NOM DE L'OPERATEUR
Enduit plaque de plâtre	Enduit plâtreux blanc en vrac + peinture en faible quantité non séparable	13/09/2017	BRUNIoT Tristan
LOCALISATION		RESULTAT	
Plafond		Amiante non détecté	
EMPLACEMENT
