## Rapport de mission de repérage des matériaux et produits contenant de l'amiante avant réalisation de travaux

#### 2 CITE DES SABLONS 77390 GUIGNES RABUTIN

RAPPORT N° :	45LAB-PCI	Laboratoire d'Analyses :	ITGA
Repérage réalisé le :	13/09/2017	Adresse laboratoire :	3 RUE ARMAND HERPIN LACROIX - CS 46537 35065 RENNES CEDEX
Accompagnateur :		Numéro d'accréditation :	1-5967
Par :	Tristan BRUNOT	Organisme d'assurance professionnelle :	ALLIANZ
N° certificat :	CPDI 3541	Adresse assurance :	Direction Opérations Entreprises 5C Esplanade Charles de Gaulle 33081 BORDEAUX CEDEX
Date d'obtention :	06/08/2015	N° de contrat d'assurance :	55897385
Organisme certificateur	I.CERT PARC EDONIA - BAT G - RUE DE LA TERRE VICTORIA - 35760 SAINT GREGOIRE	Date de validité :	31/12/2017

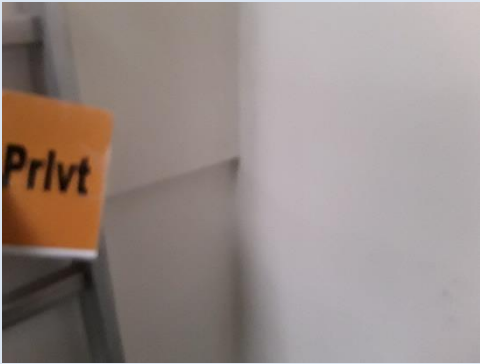
PRELEVEMENT : 45LAB-PCIP003			
NOM DU CLIENT	NUMERO DU DOSSIER		PIECE OU LOCAL
OPH77	45LAB-PCI 13/09/2017		Palier 3
ELEMENT	DESCRIPTIF DU LABORATOIRE	DATE DE PRELEVEMENT	NOM DE L'OPERATEUR
Enduit plaque de plâtre	Enduit plâtreux blanc en vrac + peinture non séparable + papier non séparable	13/09/2017	BRUNOT Tristan
LOCALISATION		RESULTAT	
Mur A		Amiante non détecté	
EMPLACEMENT

Fraction Analysée	Technique analytique et date d'analyse	Résultat	Type d'amiante	Nb de préparations
▶ Enduit plâtreux blanc en vrac + peinture non séparable + papier non séparable	META le 21/09/2017	Amiante non détecté	---	1

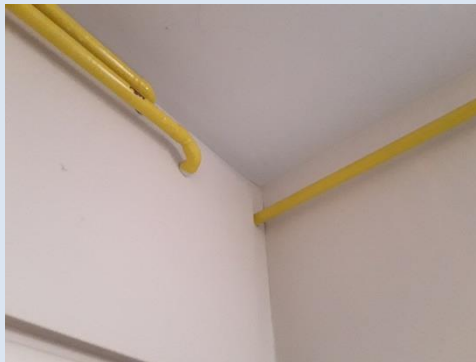
PRELEVEMENT : 45LAB-PCIP004			
NOM DU CLIENT	NUMERO DU DOSSIER		PIECE OU LOCAL
OPH77	45LAB-PCI 13/09/2017		Palier 3
ELEMENT	DESCRIPTIF DU LABORATOIRE	DATE DE PRELEVEMENT	NOM DE L'OPERATEUR
Enduit plaque de plâtre	Enduit plâtreux blanc en vrac + peinture non séparable	13/09/2017	BRUNOT Tristan
LOCALISATION		RESULTAT	
Plafond		Amiante non détecté	
EMPLACEMENT

Fraction Analysée	Technique analytique et date d'analyse	Résultat	Type d'amiante	Nb de préparations
▶ Enduit plâtreux blanc en vrac + peinture non séparable	META le 21/09/2017	Amiante non détecté	---	1
