Rapport de mission de repérage des matériaux et produits contenant de l'amiante avant réalisation de travaux

LES PARTIES COMMUNES INTERIEURES

**3 CITE DES SABLONS
77390 GUIGNES RABUTIN**

RAPPORT N° :	45LAC-PCI	Laboratoire d'Analyses :	ITGA
Repérage réalisé le :	13/09/2017	Adresse laboratoire :	3 RUE ARMAND HERPIN LACROIX - CS 46537 35065 RENNES CEDEX
Accompagnateur :		Numéro d'accréditation :	1-5967
Par :	Tristan BRUNOT	Organisme d'assurance professionnelle :	ALLIANZ
N° certificat :	CPDI 3541	Adresse assurance :	Direction Opérations Entreprises 5C Esplanade Charles de Gaulle 33081 BORDEAUX CEDEX
Date d'obtention :	06/08/2015	N° de contrat d'assurance :	55897385
Organisme certificateur	I.CERT PARC EDONIA - BAT G - RUE DE LA TERRE VICTORIA - 35760 SAINT GREGOIRE	Date de validité :	31/12/2017

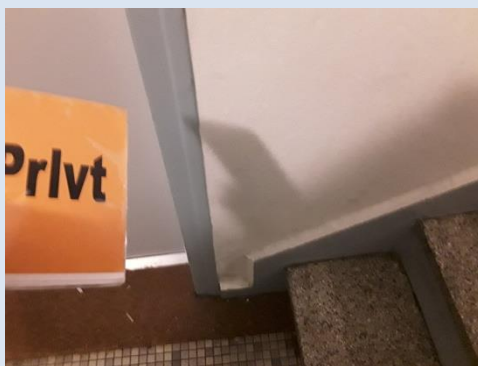
PRELEVEMENT : 45LAC-PCIP002			
NOM DU CLIENT	NUMERO DU DOSSIER		PIECE OU LOCAL
OPH77	45LAC-PCI 13/09/2017		RDC
ELEMENT	DESCRIPTIF DU LABORATOIRE	DATE DE PRELEVEMENT	NOM DE L'OPERATEUR
Enduit béton	Enduit plâtreux blanc en faible quantité en vrac + peintures multiples non séparable	13/09/2017	BRUNOT Tristan
LOCALISATION		RESULTAT	
Mur B		Amiante non détecté

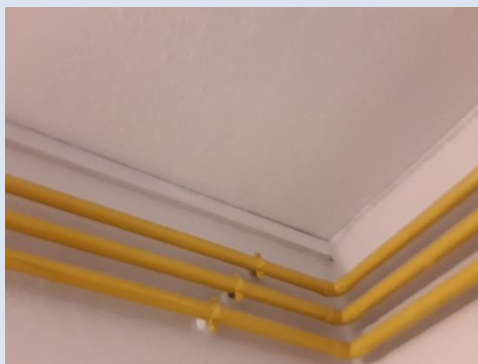
PRELEVEMENT : 45LAC-PCIP003			
NOM DU CLIENT	NUMERO DU DOSSIER		PIECE OU LOCAL
OPH77	45LAC-PCI 13/09/2017		RDC
ELEMENT	DESCRIPTIF DU LABORATOIRE	DATE DE PRELEVEMENT	NOM DE L'OPERATEUR
Enduit béton	Enduit plâtreux blanc en vrac + peinture non séparable + matériau gris en faible quantité en vrac non séparable	13/09/2017	BRUNOT Tristan
LOCALISATION		RESULTAT	
Plafond		Amiante non détecté

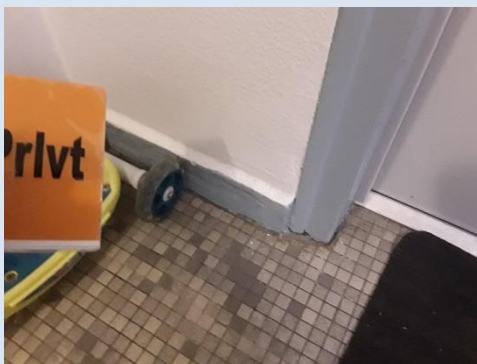
PRELEVEMENT : 45LAC-PCIP004			
NOM DU CLIENT	NUMERO DU DOSSIER		PIECE OU LOCAL
OPH77	45LAC-PCI 13/09/2017		Palier 4
ELEMENT	DESCRIPTIF DU LABORATOIRE	DATE DE PRELEVEMENT	NOM DE L'OPERATEUR
Enduit béton	Enduit plâtreux blanc en vrac + peinture non séparable + matériau gris en faible quantité en vrac non séparable	13/09/2017	BRUNOT Tristan
LOCALISATION		RESULTAT	
Mur C		Amiante non détecté

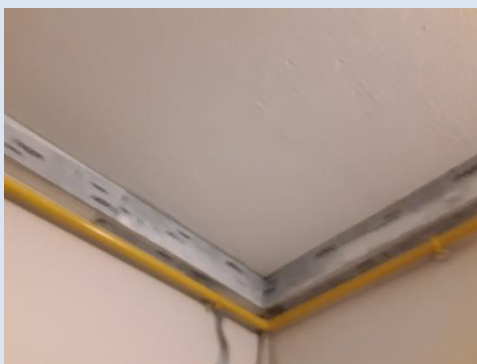
PRELEVEMENT : 45LAC-PCIP005			
NOM DU CLIENT	NUMERO DU DOSSIER		PIECE OU LOCAL
OPH77	45LAC-PCI 13/09/2017		Palier 4
ELEMENT	DESCRIPTIF DU LABORATOIRE	DATE DE PRELEVEMENT	NOM DE L'OPERATEUR
Enduit béton	Enduit plâtreux blanc en vrac + peinture non séparable	13/09/2017	BRUNOT Tristan
LOCALISATION		RESULTAT	
Plafond		Amiante non détecté
