Rapport de mission de repérage des matériaux et produits contenant de l'amiante avant réalisation de travaux

LES PARTIES COMMUNES INTERIEURES

**4 CITE DES SABLONS
77390 GUIGNES RABUTIN**

RAPPORT N° :	45LAD-PCI	Laboratoire d'Analyses :	ITGA
Repérage réalisé le :	13/09/2017	Adresse laboratoire :	3 RUE ARMAND HERPIN LACROIX - CS 46537 35065 RENNES CEDEX
Accompagnateur :		Numéro d'accréditation :	1-5967
Par :	Tristan BRUNOT	Organisme d'assurance professionnelle :	ALLIANZ
N° certificat :	CPDI 3541	Adresse assurance :	Direction Opérations Entreprises 5C Esplanade Charles de Gaulle 33081 BORDEAUX CEDEX
Date d'obtention :	06/08/2015	N° de contrat d'assurance :	55897385
Organisme certificateur	I.CERT PARC EDONIA - BAT G - RUE DE LA TERRE VICTORIA - 35760 SAINT GREGOIRE	Date de validité :	31/12/2017

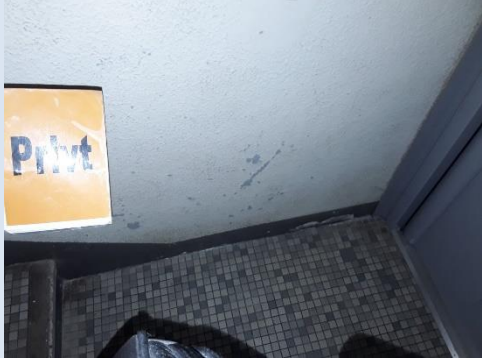
PRELEVEMENT : 45LAD-PCIP001			
NOM DU CLIENT	NUMERO DU DOSSIER		PIECE OU LOCAL
OPH77	45LAD-PCI 13/09/2017		RDC
ELEMENT	DESCRIPTIF DU LABORATOIRE	DATE DE PRELEVEMENT	NOM DE L'OPERATEUR
Enduit béton	Enduit beige en vrac + peinture non séparable	13/09/2017	BRUNOT Tristan
LOCALISATION		RESULTAT	
Mur B		Amiante non détecté	
EMPLACEMENT

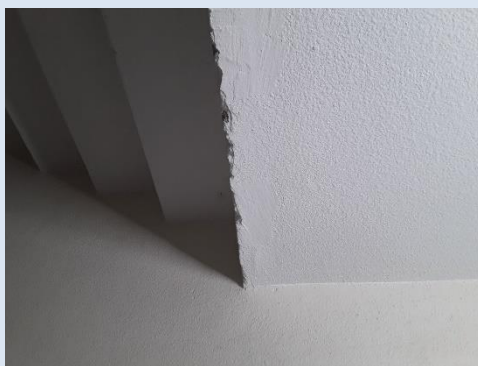
PRELEVEMENT : 45LAD-PCIP002			
NOM DU CLIENT	NUMERO DU DOSSIER		PIECE OU LOCAL
OPH77	45LAD-PCI 13/09/2017		Demi-Paliers
ELEMENT	DESCRIPTIF DU LABORATOIRE	DATE DE PRELEVEMENT	NOM DE L'OPERATEUR
Enduit béton	Enduit plâtreux blanc en vrac + peinture non séparable	13/09/2017	BRUNOT Tristan
LOCALISATION		RESULTAT	
Plafond		Amiante non détecté

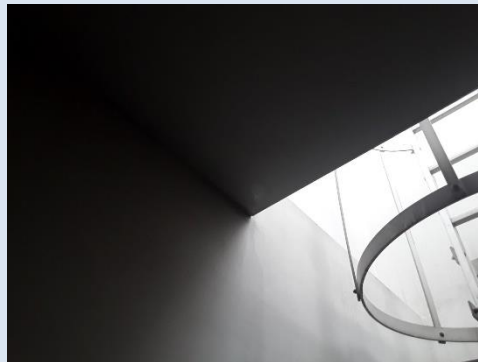
PRELEVEMENT : 45LAD-PCIP004			
NOM DU CLIENT	NUMERO DU DOSSIER		PIECE OU LOCAL
OPH77	45LAD-PCI 13/09/2017		Palier 3
ELEMENT	DESCRIPTIF DU LABORATOIRE	DATE DE PRELEVEMENT	NOM DE L'OPERATEUR
Enduit plaque de plâtre	Enduit plâtreux blanc en vrac + peinture non séparable	13/09/2017	BRUNOT Tristan
LOCALISATION		RESULTAT	
Plafond		Amiante non détecté
