**Rapport de mission de repérage des matériaux et produits contenant de l'amiante avant réalisation de travaux**

**LES PARTIES COMMUNES INTERIEURES**

**5 CITE DES SABLONS  
77390 GUIGNES RABUTIN**

RAPPORT N° :	45LAE-PCI	Laboratoire d'Analyses :	ITGA
Repérage réalisé le :	13/09/2017	Adresse laboratoire :	3 RUE ARMAND HERPIN LACROIX - CS 46537 35065 RENNES CEDEX
Accompagnateur :		Numéro d'accréditation :	1-5967
Par :	Tristan BRUNIOT	Organisme d'assurance professionnelle :	ALLIANZ
N° certificat :	CPDI 3541	Adresse assurance :	Direction Opérations Entreprises 5C Esplanade Charles de Gaulle 33081 BORDEAUX CEDEX
Date d'obtention :	06/08/2015	N° de contrat d'assurance :	55897385
Organisme certificateur	I.CERT PARC EDONIA - BAT G - RUE DE LA TERRE VICTORIA - 35760 SAINT GREGOIRE	Date de validité :	31/12/2017

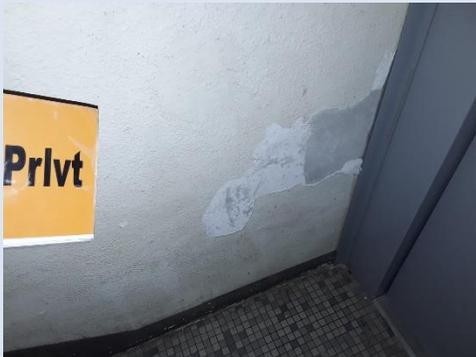
PRELEVEMENT : 45LAE-PCIP001			
NOM DU CLIENT	NUMERO DU DOSSIER		PIECE OU LOCAL
OPH77	45LAE-PCI 13/09/2017		RDC
ELEMENT	DESCRIPTIF DU LABORATOIRE	DATE DE PRELEVEMENT	NOM DE L'OPERATEUR
Enduit béton	Enduit blanc en vrac + peintures multiples non séparable	13/09/2017	BRUNOT Tristan
LOCALISATION		RESULTAT	
Mur A		Amiante non détecté	
EMPLACEMENT

Fraction Analysée	Technique analytique et date d'analyse	Résultat	Type d'amiante	Nb de préparations
▶ Enduit blanc en vrac + peintures multiples non séparable	META le 21/09/2017	Amiante non détecté	---	1

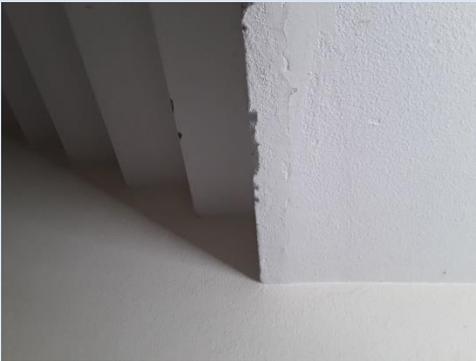
PRELEVEMENT : 45LAE-PCIP002			
NOM DU CLIENT	NUMERO DU DOSSIER		PIECE OU LOCAL
OPH77	45LAE-PCI 13/09/2017		Demi-Paliers
ELEMENT	DESCRIPTIF DU LABORATOIRE	DATE DE PRELEVEMENT	NOM DE L'OPERATEUR
Enduit béton	Enduit plâtreux blanc en vrac + peinture non séparable + matériau gris en faible quantité non séparable	13/09/2017	BRUNOT Tristan
LOCALISATION		RESULTAT	
Plafond		Amiante non détecté	
EMPLACEMENT

Fraction Analysée	Technique analytique et date d'analyse	Résultat	Type d'amiante	Nb de préparations
▶ Enduit plâtreux blanc en vrac + peinture non séparable + matériau gris en faible quantité non séparable	META le 21/09/2017	Amiante non détecté	---	1

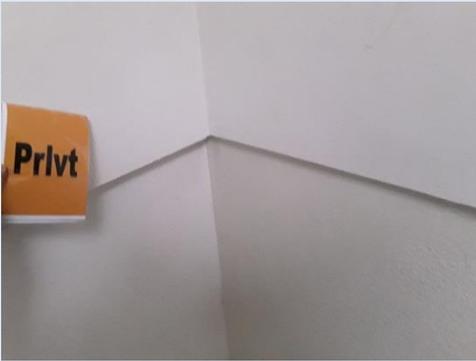
PRELEVEMENT : 45LAE-PCIP003			
NOM DU CLIENT	NUMERO DU DOSSIER		PIECE OU LOCAL
OPH77	45LAE-PCI 13/09/2017		Palier 3
ELEMENT	DESCRIPTIF DU LABORATOIRE	DATE DE PRELEVEMENT	NOM DE L'OPERATEUR
Enduit plaque de plâtre	Enduit plâtreux blanc en vrac + peinture non séparable + papier non séparable	13/09/2017	BRUNOT Tristan
LOCALISATION		RESULTAT	
Mur A		Amiante non détecté	
EMPLACEMENT

Fraction Analysée	Technique analytique et date d'analyse	Résultat	Type d'amiante	Nb de préparations
▶ Enduit plâtreux blanc en vrac + peinture non séparable + papier non séparable	META le 21/09/2017	Amiante non détecté	---	1
