## Rapport de mission de repérage des matériaux et produits contenant de l'amiante avant réalisation de travaux

### LES PARTIES COMMUNES INTERIEURES

**9 CITE DES SABLONS  
77390 GUIGNES RABUTIN**

RAPPORT N° :	45LAI-PCI	Laboratoire d'Analyses :	ITGA
Repérage réalisé le :	13/09/2017	Adresse laboratoire :	3 RUE ARMAND HERPIN LACROIX - CS 46537 35065 RENNES CEDEX
Accompagnateur :		Numéro d'accréditation :	1-5967
Par :	Tristan BRUNIOT	Organisme d'assurance professionnelle :	ALLIANZ
N° certificat :	CPDI 3541	Adresse assurance :	Direction Opérations Entreprises 5C Esplanade Charles de Gaulle 33081 BORDEAUX CEDEX
Date d'obtention :	06/08/2015	N° de contrat d'assurance :	55897385
Organisme certificateur	I.CERT PARC EDONIA - BAT G - RUE DE LA TERRE VICTORIA - 35760 SAINT GREGOIRE	Date de validité :	31/12/2017

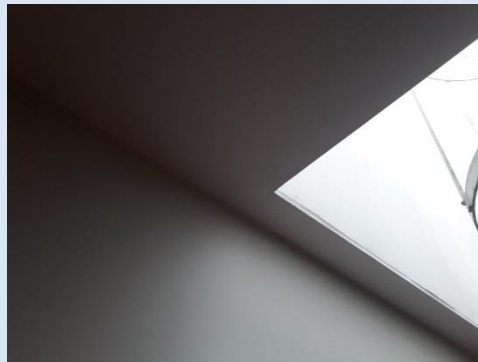
PRELEVEMENT : 45LAI-PCIP004			
NOM DU CLIENT	NUMERO DU DOSSIER		PIECE OU LOCAL
OPH77	45LAI-PCI 13/09/2017		Palier 3
ELEMENT	DESCRIPTIF DU LABORATOIRE	DATE DE PRELEVEMENT	NOM DE L'OPERATEUR
Enduit plaque de plâtre	Enduit plâtreux blanc en vrac + peinture non séparable	13/09/2017	BRUNIOT Tristan
LOCALISATION		RESULTAT	
Plafond		Amiante non détecté	
EMPLACEMENT
