Rapport de mission de repérage des matériaux et produits contenant de l'amiante avant réalisation de travaux

5 CITE DES SALBLONS

77390 GUIGNES RABUTIN

RAPPORT N° :	45LAE0201	Laboratoire d'Analyses :	ITGA
Repérage réalisé le :	30/01/2019	Adresse laboratoire :	3 RUE ARMAND HERPIN LACROIX - CS 46537 35065 RENNES CEDEX
Accompagnateur :		Numéro d'accréditation :	1-5967
Par :	Yoann IMBERT	Organisme d'assurance professionnelle :	AXA France
N° certificat :	17-1019	Adresse assurance :	313 Terrasses de l'Arche 92727 NANTERRE CEDEX
Date d'obtention :	22/11/2017	N° de contrat d'assurance :	10158549604
Organisme certificateur	ABCIDIA Domaine de Saint Paul - Bat A6 102 route de Limours - 78470 SAINT- REMY-LES-CHEVREUSE	Date de validité :	31/12/2019

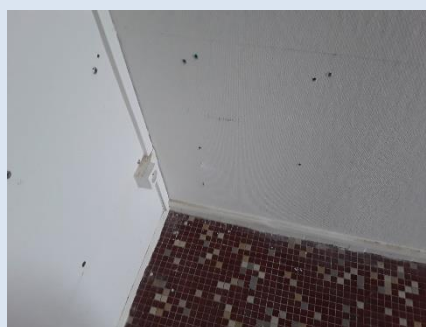
PRELEVEMENT : 45LAE0201P001			
NOM DU CLIENT	NUMERO DU DOSSIER		PIECE OU LOCAL
OPH77	45LAE0201 30/01/2019		Cuisine (R+2)
ELEMENT	DESCRIPTIF DU LABORATOIRE	DATE DE PRELEVEMENT	NOM DE L'OPERATEUR
Enduit / Peinture béton	Enduit plâtreux blanc en vrac + toile fibreuse blanche non séparable + peintures multiples non séparable	30/01/2019	IMBERT Yoann
LOCALISATION		RESULTAT	
Mur A		Amiante non détecté

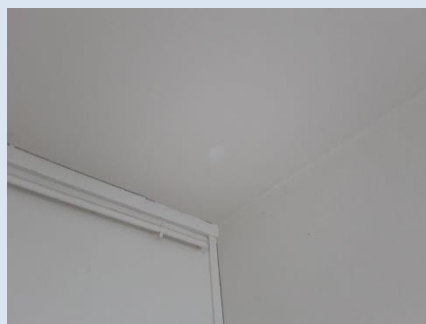
PRELEVEMENT : 45LAE0201P002			
NOM DU CLIENT	NUMERO DU DOSSIER		PIECE OU LOCAL
OPH77	45LAE0201 30/01/2019		Cuisine (R+2)
ELEMENT	DESCRIPTIF DU LABORATOIRE	DATE DE PRELEVEMENT	NOM DE L'OPERATEUR
Enduit / Peinture béton	Enduit plâtreux blanc en vrac + toile fibreuse blanche non séparable + peintures multiples non séparable	30/01/2019	IMBERT Yoann
LOCALISATION		RESULTAT	
Plafond		Amiante non détecté
