# Rapport de repérage des matériaux et produits contenant de l'amiante avant réalisation de travaux dans un immeuble bâti

<b>Bien concerné</b> 7 Cité des Sablons - Logement 2 - ESC AG - R+2 77390 GUIGNES RABUTIN	<b>Propriétaire</b> HABITAT 77-OPH DE SEINE ET MARNE 10 AVENUE CHARLES PEGUY 77000 MELUN  <b>Donneur d'ordre</b> HABITAT 77-OPH DE SEINE ET MARNE 10 AVENUE CHARLES PEGUY 77000 MELUN
---	---

<b>Date du rapport :</b> 12/03/2020 <b>Date de visite :</b> 27/02/2020 <b>Fait à :</b> VILLEPINTE <b>Référence du dossier :</b> Diffus OPH77 <b>Référence du rapport :</b> 45LAG0202 12/03/2020 - 16:58 <b>Nombre de prélèvements :</b> 16	<b>Auteur du rapport :</b> Abdessamad RHENZOUR <b>Fonction :</b> Opérateur de repérage <b>Certificat de compétence :</b> n° DTI3342 <b>Délivré par :</b> DEKRA  <b>Contrat d'assurance :</b> AXA France 313 Terrasses de l'Arche 92727 NANTERRE CEDEX	A large, handwritten black checkmark is drawn in the rightmost column of the table.
--	---	---

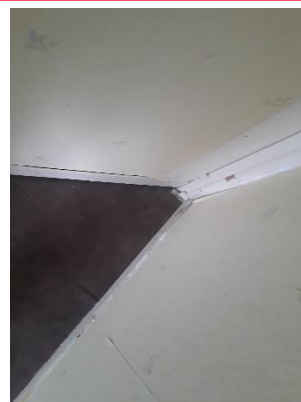
Identification : P002

Pièce et étage : Chambre 2 R+2

Localisation : Sol

Parties d'ouvrages ou de composants : Autres (Dalle de sol)

Descriptif Laboratoire : Revêtement cassant marron + colle polymère incolore avec poussières non séparable + colle polymère jaune non séparable + dalle dure cassante grise + colle bitumineuse noire non séparable + ragréage gris non séparable

Résultat (justification) : Amiante détecté (RESULTAT ANALYSE)

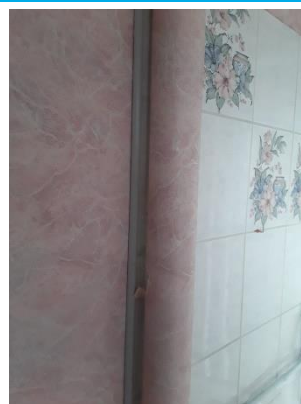
Identification : P016

Pièce et étage : Salle de bains R+2

Localisation : Conduits

Parties d'ouvrages ou de composants : Autres (Conduit)

Descriptif Laboratoire : Papier peint non séparable + papier non séparable + peintures multiples non séparable

Résultat (justification) : Amiante non détectée (RESULTAT ANALYSE)
