Rapport de mission de repérage des matériaux et produits contenant de l'amiante avant réalisation de travaux

10 CITE DES SABLONS

77390 GUIGNES RABUTIN

RAPPORT N° :	45LAJ0302	Laboratoire d'Analyses :	ITGA
Repérage réalisé le :	17/10/2018	Adresse laboratoire :	3 RUE ARMAND HERPIN LACROIX - CS 46537 35065 RENNES CEDEX
Accompagnateur :		Numéro d'accréditation :	1-5967
Par :	Gaetan BEDEL	Organisme d'assurance professionnelle :	AXA France
N° certificat :	CPDI3869	Adresse assurance :	313 Terrasses de l'Arche 92727 NANTERRE CEDEX
Date d'obtention :	22/04/2016	N° de contrat d'assurance :	10063271004
Organisme certificateur	I.CERT PARC EDONIA - BAT G - RUE DE LA TERRE VICTORIA - 35760 SAINT GREGOIRE	Date de validité :	31/12/2018

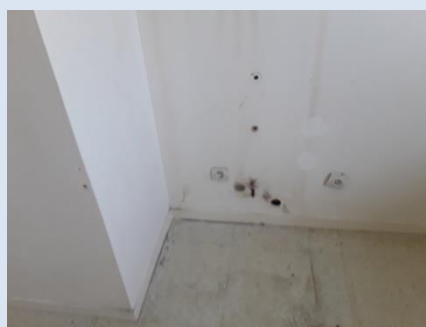
PRELEVEMENT : 45LAJ0302P001			
NOM DU CLIENT	NUMERO DU DOSSIER		PIECE OU LOCAL
OPH77	45LAJ0302 17/10/2018		Cuisine
ELEMENT	DESCRIPTIF DU LABORATOIRE	DATE DE PRELEVEMENT	NOM DE L'OPERATEUR
Enduit / Peinture	Enduit plâtreux blanc en vrac + carton non séparable + peinture en faible quantité non séparable	17/10/2018	BEDEL Gaetan
LOCALISATION		RESULTAT	
Mur C		Amiante non détecté

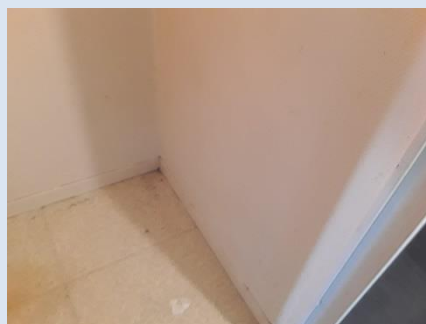
PRELEVEMENT : 45LAJ0302P002			
NOM DU CLIENT	NUMERO DU DOSSIER		PIECE OU LOCAL
OPH77	45LAJ0302 17/10/2018		WC
ELEMENT	DESCRIPTIF DU LABORATOIRE	DATE DE PRELEVEMENT	NOM DE L'OPERATEUR
Enduit / Peinture plaque de plâtre	Enduit plâtreux blanc en faible quantité en vrac + carton en faible quantité non séparable + peinture en faible quantité non séparable	17/10/2018	BEDEL Gaetan
LOCALISATION		RESULTAT	
Mur A		Amiante non détecté

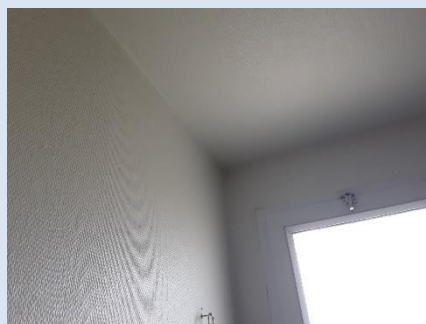
PRELEVEMENT : 45LAJ0302P003			
NOM DU CLIENT	NUMERO DU DOSSIER	PIECE OU LOCAL	
OPH77	45LAJ0302 17/10/2018	Salle de bains	
ELEMENT	DESCRIPTIF DU LABORATOIRE	DATE DE PRELEVEMENT	NOM DE L'OPERATEUR
Enduit / Peinture plaque de plâtre	Enduit plâtreux blanc en vrac + carton en faible quantité non séparable + peintures multiples en faible quantité non séparable	17/10/2018	BEDEL Gaetan
LOCALISATION		RESULTAT	
Plafond		Amiante non détecté

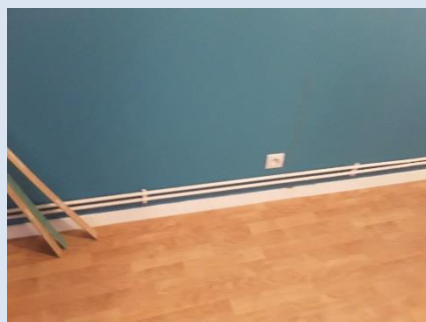
PRELEVEMENT : 45LAJ0302P004			
NOM DU CLIENT	NUMERO DU DOSSIER	PIECE OU LOCAL	
OPH77	45LAJ0302 17/10/2018	Chambre 2	
ELEMENT	DESCRIPTIF DU LABORATOIRE	DATE DE PRELEVEMENT	NOM DE L'OPERATEUR
Enduit / Peinture	Enduit plâtreux blanc en vrac + carton non séparable + papier peint non séparable	17/10/2018	BEDEL Gaetan
LOCALISATION		RESULTAT	
Mur C		Amiante non détecté

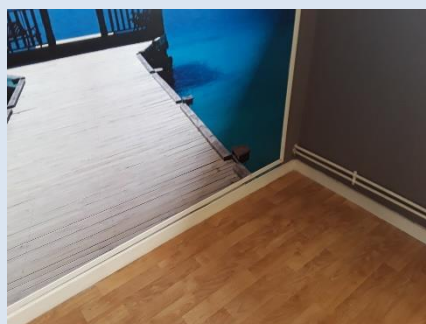
PRELEVEMENT : 45LAJ0302P005			
NOM DU CLIENT	NUMERO DU DOSSIER	PIECE OU LOCAL	
OPH77	45LAJ0302 17/10/2018	Chambre 1	
ELEMENT	DESCRIPTIF DU LABORATOIRE	DATE DE PRELEVEMENT	NOM DE L'OPERATEUR
Enduit / Peinture plaque de plâtre	Enduit plâtreux blanc en vrac + carton non séparable + papier peint non séparable	17/10/2018	BEDEL Gaetan
LOCALISATION		RESULTAT	
Mur A		Amiante non détecté

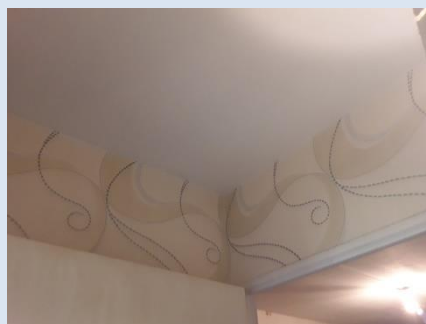
PRELEVEMENT : 45LAJ0302P006			
NOM DU CLIENT	NUMERO DU DOSSIER	PIECE OU LOCAL	
OPH77	45LAJ0302 17/10/2018	Dégagement	
ELEMENT	DESCRIPTIF DU LABORATOIRE	DATE DE PRELEVEMENT	NOM DE L'OPERATEUR
Enduit / Peinture plaque de plâtre	Enduit plâtreux blanc en vrac + peinture en faible quantité non séparable + carton en faible quantité non séparable	17/10/2018	BEDEL Gaetan
LOCALISATION		RESULTAT	
Plafond		Amiante non détecté

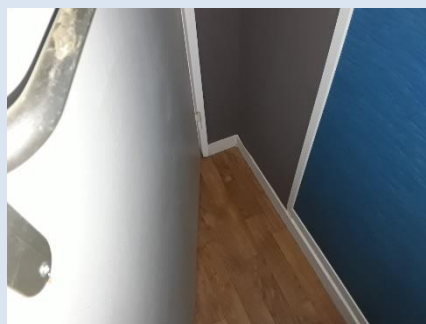
Chambre 1		Revêtement souple	Revêtement souple marron + colle polymère jaune + peinture en faible quantité non séparable + ragréage rose en vrac non séparable	45LAJ0302P007	Sol	BON ETAT	Amiante non détecté	RESULTAT ANALYSE

PRELEVEMENT : 45LAJ0302P007			
NOM DU CLIENT	NUMERO DU DOSSIER	PIECE OU LOCAL	
OPH77	45LAJ0302 17/10/2018	Chambre 1	
ELEMENT	DESCRIPTIF DU LABORATOIRE	DATE DE PRELEVEMENT	NOM DE L'OPERATEUR
Revêtement souple	Revêtement souple marron + colle polymère jaune + peinture en faible quantité non séparable + ragréage rose en vrac non séparable	17/10/2018	BEDEL Gaetan
LOCALISATION		RESULTAT	
Sol		Amiante non détecté

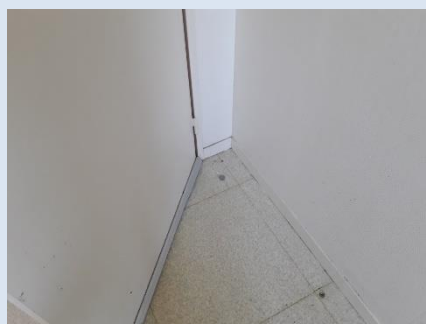
PRELEVEMENT : 45LAJ0302P008			
NOM DU CLIENT	NUMERO DU DOSSIER	PIECE OU LOCAL	
OPH77	45LAJ0302 17/10/2018	Cuisine	
ELEMENT	DESCRIPTIF DU LABORATOIRE	DATE DE PRELEVEMENT	NOM DE L'OPERATEUR
Dalle de sol	Revêtement souple beige avec couche en mousse + colle polymère jaune + peinture en faible quantité non séparable + ragréage rose non séparable	17/10/2018	BEDEL Gaetan
LOCALISATION		RESULTAT	
Sol		Amiante non détecté

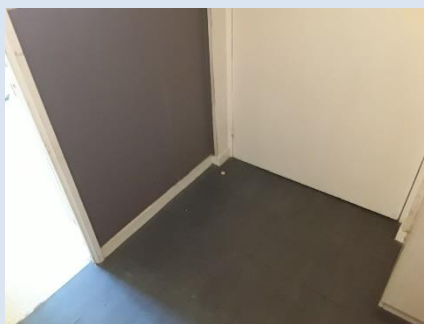
PRELEVEMENT : 45LAJ0302P009			
NOM DU CLIENT	NUMERO DU DOSSIER		PIECE OU LOCAL
OPH77	45LAJ0302 17/10/2018		Entrée
ELEMENT	DESCRIPTIF DU LABORATOIRE	DATE DE PRELEVEMENT	NOM DE L'OPERATEUR
Dalle de sol	Revêtement cassant gris + colle polymère incolore non séparable + peinture en faible quantité non séparable	17/10/2018	BEDEL Gaetan
LOCALISATION		RESULTAT	
Sol		Amiante non détecté
