## Rapport de mission de repérage des matériaux et produits contenant de l'amiante avant réalisation de travaux

### 13-14 CITE DES SABLONS

77390 GUIGNES

RAPPORT N° :	TOITURE7_LES_SABLONS	Laboratoire d'Analyses :	ITGA
Repérage réalisé le :	26/03/2019	Adresse laboratoire :	3 RUE ARMAND HERPIN LACROIX - CS 46537 35065 RENNES CEDEX
Accompagnateur :	FRANCHINARD Ronald	Numéro d'accréditation :	1-5967
Par :	Frédéric RAUH	Organisme d'assurance professionnelle :	AXA France
N° certificat :	8053284	Adresse assurance :	313 Terrasses de l'Arche 92727 NANTERRE CEDEX
Date d'obtention :	12/06/2017	N° de contrat d'assurance :	10158549604
Organisme certificateur	60 avenue du Général de Gaulle - Immeuble le Guillaumet - 92046 PARIS LA DEFENSE	Date de validité :	31/12/2019

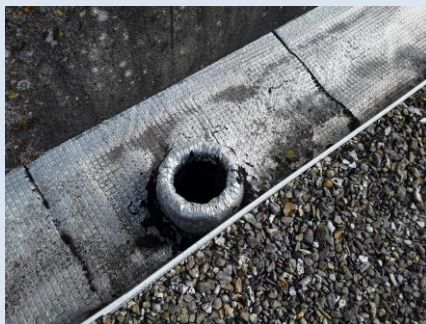
PRELEVEMENT : TOITURE7_LES_SABLONSP001			
NOM DU CLIENT	NUMERO DU DOSSIER		PIECE OU LOCAL
OPH77	TOITURE7_LES_SABLONS 26/03/2019		Toiture terrasse 1 (RC)
ELEMENT	DESCRIPTIF DU LABORATOIRE	DATE DE PRELEVEMENT	NOM DE L'OPERATEUR
Conduit Amiante ciment		26/03/2019	RAUH Frédéric
LOCALISATION		RESULTAT	
Conduits		Amiante détectée

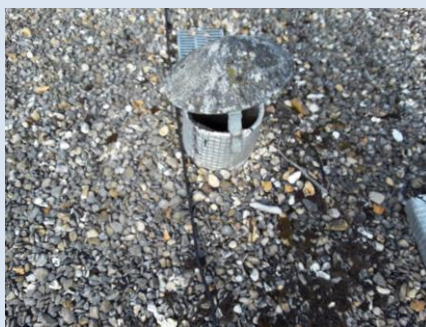
PRELEVEMENT : TOITURE7_LES_SABLONSP002			
NOM DU CLIENT	NUMERO DU DOSSIER		PIECE OU LOCAL
OPH77	TOITURE7_LES_SABLONS 26/03/2019		Toiture terrasse 1 (RC)
ELEMENT	DESCRIPTIF DU LABORATOIRE	DATE DE PRELEVEMENT	NOM DE L'OPERATEUR
Chapeau de conduit		26/03/2019	RAUH Frédéric
LOCALISATION		RESULTAT	
Chapeau de conduits		Amiante détectée

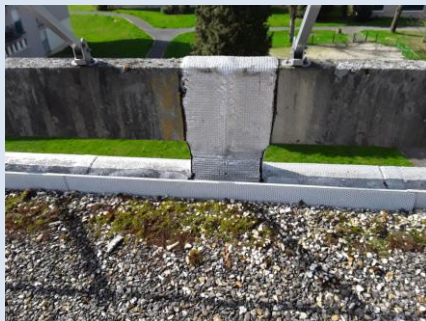
**PRELEVEMENT : TOITURE7\_LES\_SABLONSP003**

NOM DU CLIENT	NUMERO DU DOSSIER	PIECE OU LOCAL	
OPH77	TOITURE7_LES_SABLONS 26/03/2019	Toiture terrasse 1 (RC)	
ELEMENT	DESCRIPTIF DU LABORATOIRE	DATE DE PRELEVEMENT	NOM DE L'OPERATEUR
Pax aluminium	Matériau bitumineux noir avec aluminium	26/03/2019	RAUH Frédéric
LOCALISATION		RESULTAT	
Sol		Amiante non détecté

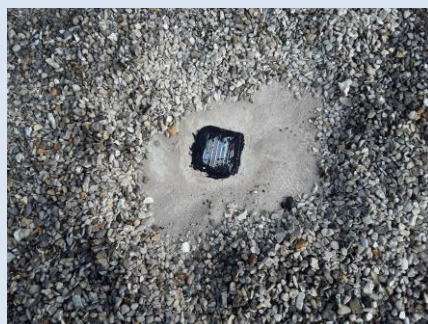
PRELEVEMENT : TOITURE7_LES_SABLONSP006			
NOM DU CLIENT	NUMERO DU DOSSIER	PIECE OU LOCAL	
OPH77	TOITURE7_LES_SABLONS 26/03/2019	Toiture terrasse 1 (RC)	
ELEMENT	DESCRIPTIF DU LABORATOIRE	DATE DE PRELEVEMENT	NOM DE L'OPERATEUR
Pare-vapeur	Matériau bitumineux noir + matériau mousse beige en faible quantité en vrac non séparable	26/03/2019	RAUH Frédéric
LOCALISATION		RESULTAT	
Sol		Amiante non détecté
