## Rapport de mission de repérage des matériaux et produits contenant de l'amiante avant réalisation de travaux

### 6-7 CITE DES SABLONS

77390 GUIGNES

RAPPORT N° :	TOITURE3_LES_SABLONS	Laboratoire d'Analyses :	ITGA
Repérage réalisé le :	26/03/2019	Adresse laboratoire :	3 RUE ARMAND HERPIN LACROIX - CS 46537 35065 RENNES CEDEX
Accompagnateur :	FRANCHINARD Ronald	Numéro d'accréditation :	1-5967
Par :	Frédéric RAUH	Organisme d'assurance professionnelle :	AXA France
N° certificat :	8053284	Adresse assurance :	313 Terrasses de l'Arche 92727 NANTERRE CEDEX
Date d'obtention :	12/06/2017	N° de contrat d'assurance :	10158549604
Organisme certificateur	60 avenue du Général de Gaulle - Immeuble le Guillaumet - 92046 PARIS LA DEFENSE	Date de validité :	31/12/2019

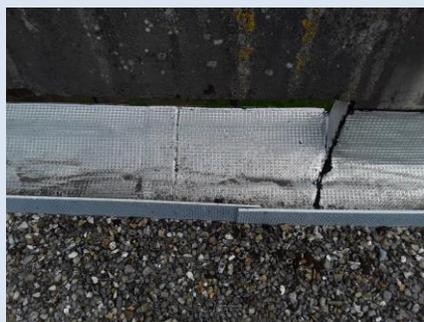
PRELEVEMENT : TOITURE3_LES_SABLONSP001			
NOM DU CLIENT	NUMERO DU DOSSIER		PIECE OU LOCAL
OPH77	TOITURE3_LES_SABLONS 26/03/2019		Toiture terrasse 1 (RC)
ELEMENT	DESCRIPTIF DU LABORATOIRE	DATE DE PRELEVEMENT	NOM DE L'OPERATEUR
Pax aluminium	Matériau bitumineux noir avec aluminium	26/03/2019	RAUH Frédéric
LOCALISATION		RESULTAT	
Sol		Amiante non détecté

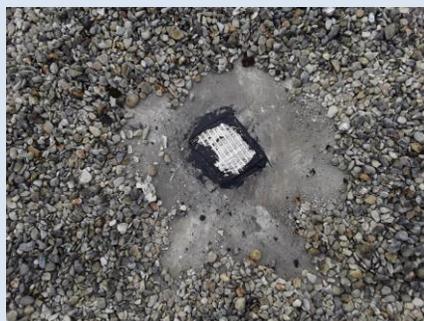
PRELEVEMENT : TOITURE3_LES_SABLONSP004			
NOM DU CLIENT	NUMERO DU DOSSIER	PIECE OU LOCAL	
OPH77	TOITURE3_LES_SABLONS 26/03/2019	Toiture terrasse 1 (RC)	
ELEMENT	DESCRIPTIF DU LABORATOIRE	DATE DE PRELEVEMENT	NOM DE L'OPERATEUR
Isolant sous revêtement d'étanchéité	Matériau bitumineux noir avec gravillons + matériau mousse beige non séparable	26/03/2019	RAUH Frédéric
LOCALISATION		RESULTAT	
Sol		Amiante non détecté

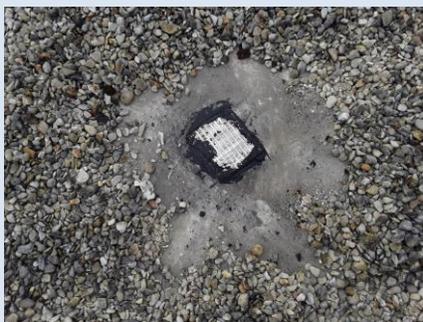
PRELEVEMENT : TOITURE3_LES_SABLONSP005			
NOM DU CLIENT	NUMERO DU DOSSIER	PIECE OU LOCAL	
OPH77	TOITURE3_LES_SABLONS 26/03/2019	Toiture terrasse 1 (RC)	
ELEMENT	DESCRIPTIF DU LABORATOIRE	DATE DE PRELEVEMENT	NOM DE L'OPERATEUR
Pare-vapeur	Matériau bitumineux noir + matériau mousse beige non séparable	26/03/2019	RAUH Frédéric
LOCALISATION		RESULTAT	
Sol		Amiante non détecté	
EMPLACEMENT
