# Rapport de Repérage Amiante Avant réalisation de travaux dans un immeuble bâti

Numéro de dossier : M0196698  
Date d'intervention : 25/05/2021

45LAC0204  
3 Cité des Sablons  
77390 Guignes

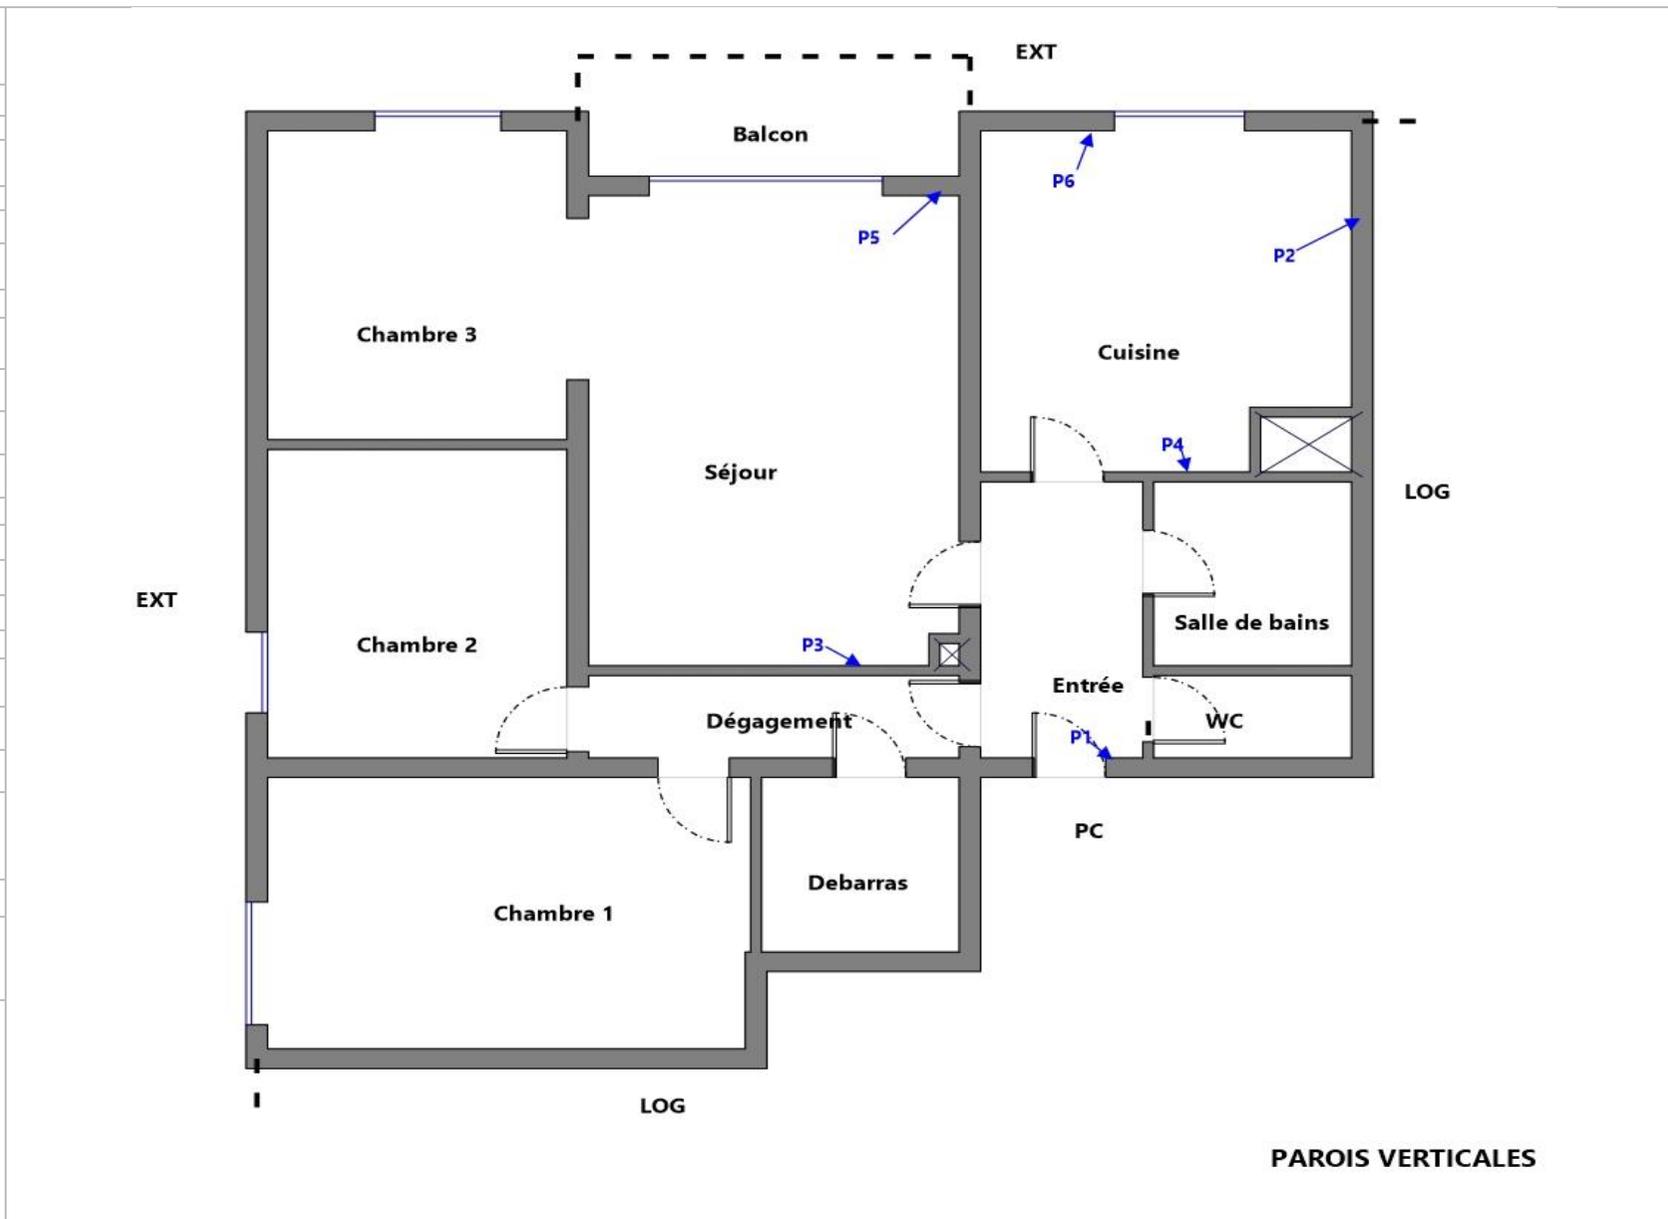
ZPSO	Niveau	Localisation	Zone	Description du prélèvement réalisé*
ZPSO004	2ème étage PORTE 3024	Cuisine; Salle de bains; WC	Plinthes	<u>Analyse : P007</u> - Matériau de type peinture (beige) ; matériau dur de type carrelage, faïence (marron) ; matériau dur de type ciment-colle (gris) ; matériau semi-dur de type enduit (beige) (Présence d'amiante)
ZPSO013	2ème étage PORTE 3024	Entrée; Dégagement; Debarras; Chambre 1; Chambre 2; Séjour; Chambre 3	Sol	<u>Analyse : P017</u> - Phase 1 Matériau souple de type revêtement de sol (beige) (Absence d'amiante) - Phase 2 Matériau semi-dur de type dalle de sol (gris) (Présence d'amiante) - Phase 3 Matériau de type colle (jaune) ; matériau de type colle bitumineux (noir) ; matériau semi-dur de type ragréage (gris) (Présence d'amiante) <u>Analyse : P018</u> - Phase 1 Matériau souple de type revêtement de sol (beige) (Absence d'amiante) - Phase 2 Matériau semi-dur de type dalle de sol (beige) (Présence d'amiante) - Phase 3 Matériau de type colle (jaune) ; matériau de type colle bitumineux (noir) (Présence d'amiante)

<b>Planche de repérage des matériaux et produits amiantés</b>
Affaire	M0196698
Opération	Telmo DA MOTA GOMES
Site	45LAC0204
	3 Cité des Sablons
	77390 Guignes
Date de réalisation	03/06/2021
<b>Matériaux et produits contenant de l'amiante</b>	
	Surface amianté
	Linéaire / paroi amianté (type 1)
	Linéaire / paroi amianté (type 2)
	Conduit amianté
<b>Sondages destructifs / Prélèvements</b>	
	Prélèvement Positif
	Prélèvement négatif
	Sondage destructif
<b>Types de murs</b>	
	Mur Porteur
	Mur Cloison (type 1)
	Mur Cloison (type 2)
	Gaine technique
<b>Eléments ou pièces non visités</b>	
	Local non visité
	Elément non visité
