Rapport de Repérage Amiante Avant réalisation de travaux dans un immeuble bâti

Numéro de dossier : M0130450
Date d'intervention : 07/05/2021

7 Cité des Sablons (45LAG0001)
77390 Guignes

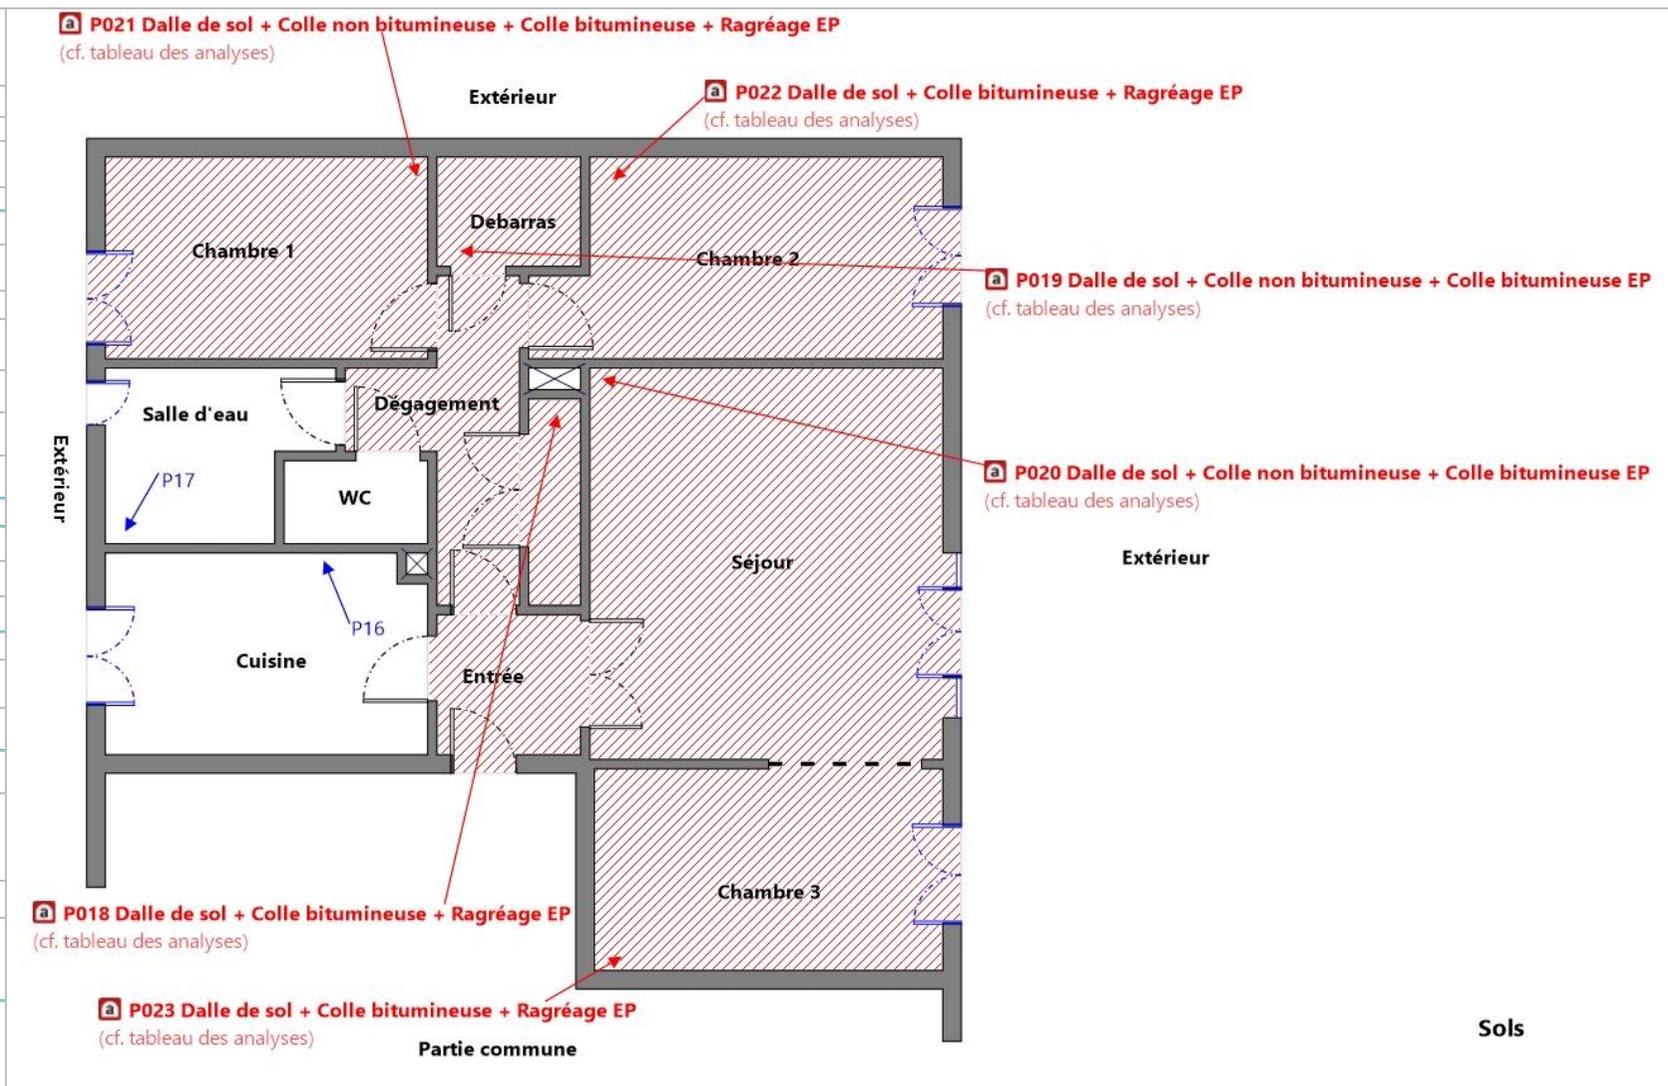
Planche de repérage des matériaux et produits amiantés
Affaire	M0130450
Opération	Alexandre BRUN
Site	7 Cité des Sablons (45LAG0001)
	77390 Guignes
Date de réalisation	20/05/2021
Matériaux et produits contenant de l'amiante	
	Surface amianté
	Linéaire / paroi amianté (type 1)
	Linéaire / paroi amianté (type 2)
	Conduit amianté
Sondages destructifs / Prélèvements	
	Px Prélèvement Positif
	Px Prélèvement négatif
	Sondage destructif
Types de murs	
	Mur Porteur
	Mur Cloison (type 1)
	Mur Cloison (type 2)
	Gaine technique
Éléments ou pièces non visités	
	Local non visitée
	Élément non visité

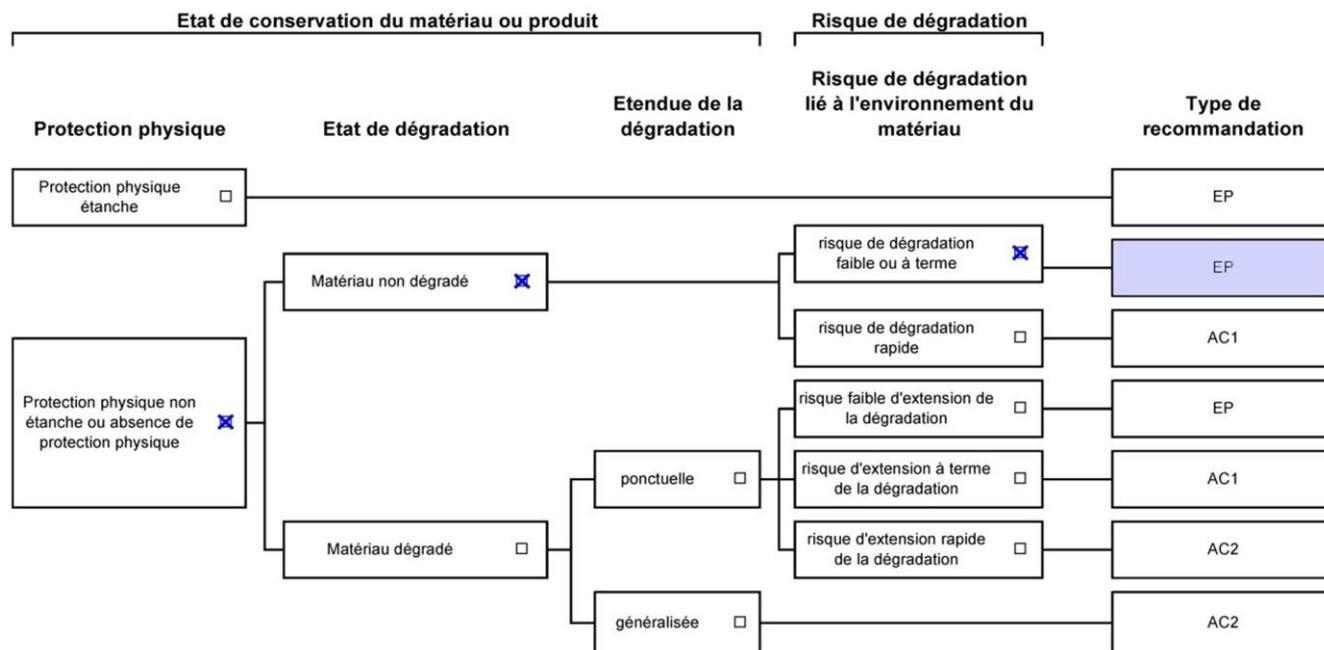
Matériau : Couche1: Dalle de sol + Couche2: Colle bitumineuse + Couche3: Ragréage

Résultat EP (Z-III-RF)

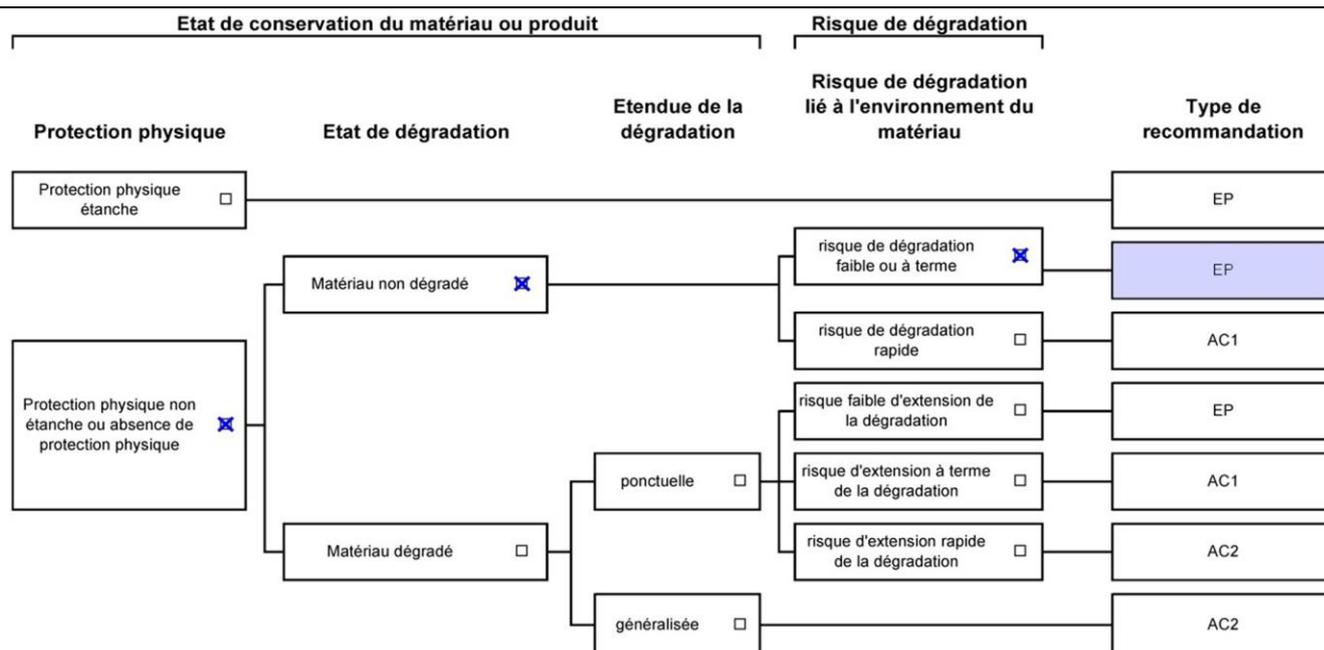
Matériau : Couche1: Dalle de sol + Couche2: Colle bitumineuse + Couche3: Ragréage

Résultat EP (Z-III-RF)

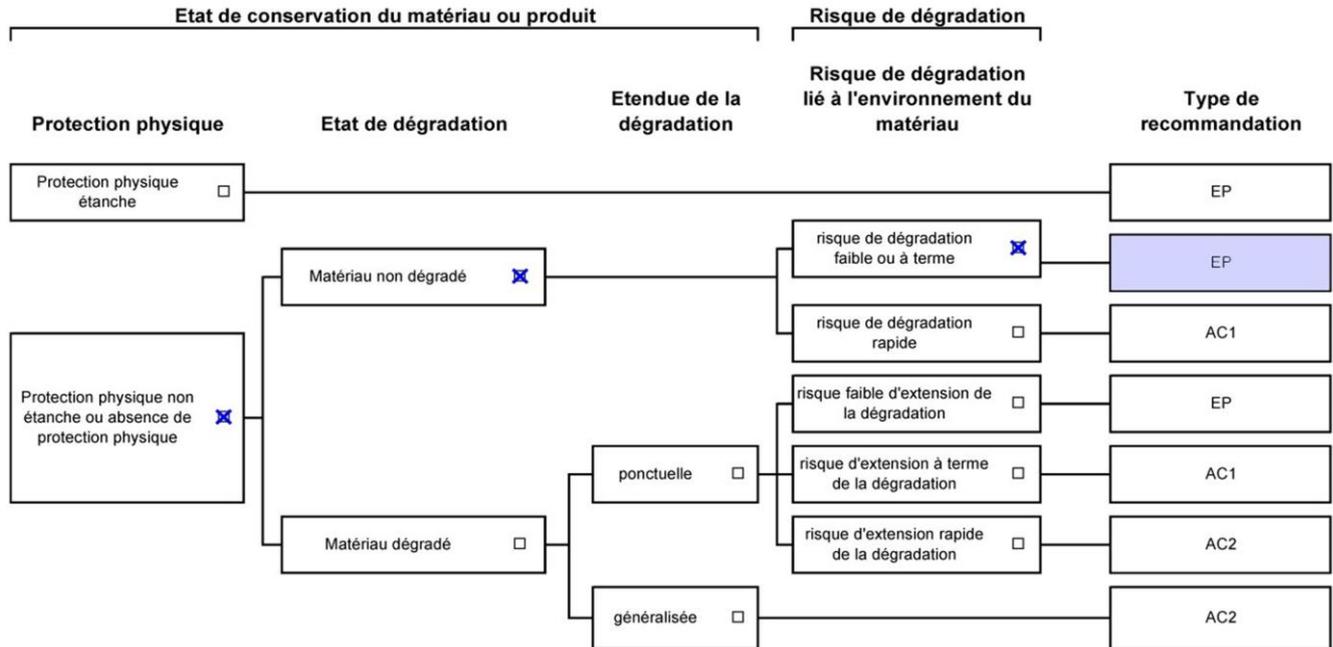
Matériau : Couche1: Dalle de sol + Couche2: Colle bitumineuse + Couche3: Ragréage

Résultat EP (Z-III-RF)
