Rapport de Repérage des matériaux et produits contenant de l'amiante avant réalisation de travaux dans un immeuble bâti

Numéro de dossier : MA2209148728
Date d'intervention : 30/09/2022

14 CITE DES SABLONS
77390 GUIGNES RABUTIN
Étage RDC, logement n°1
Lot numéro 45LAN0001

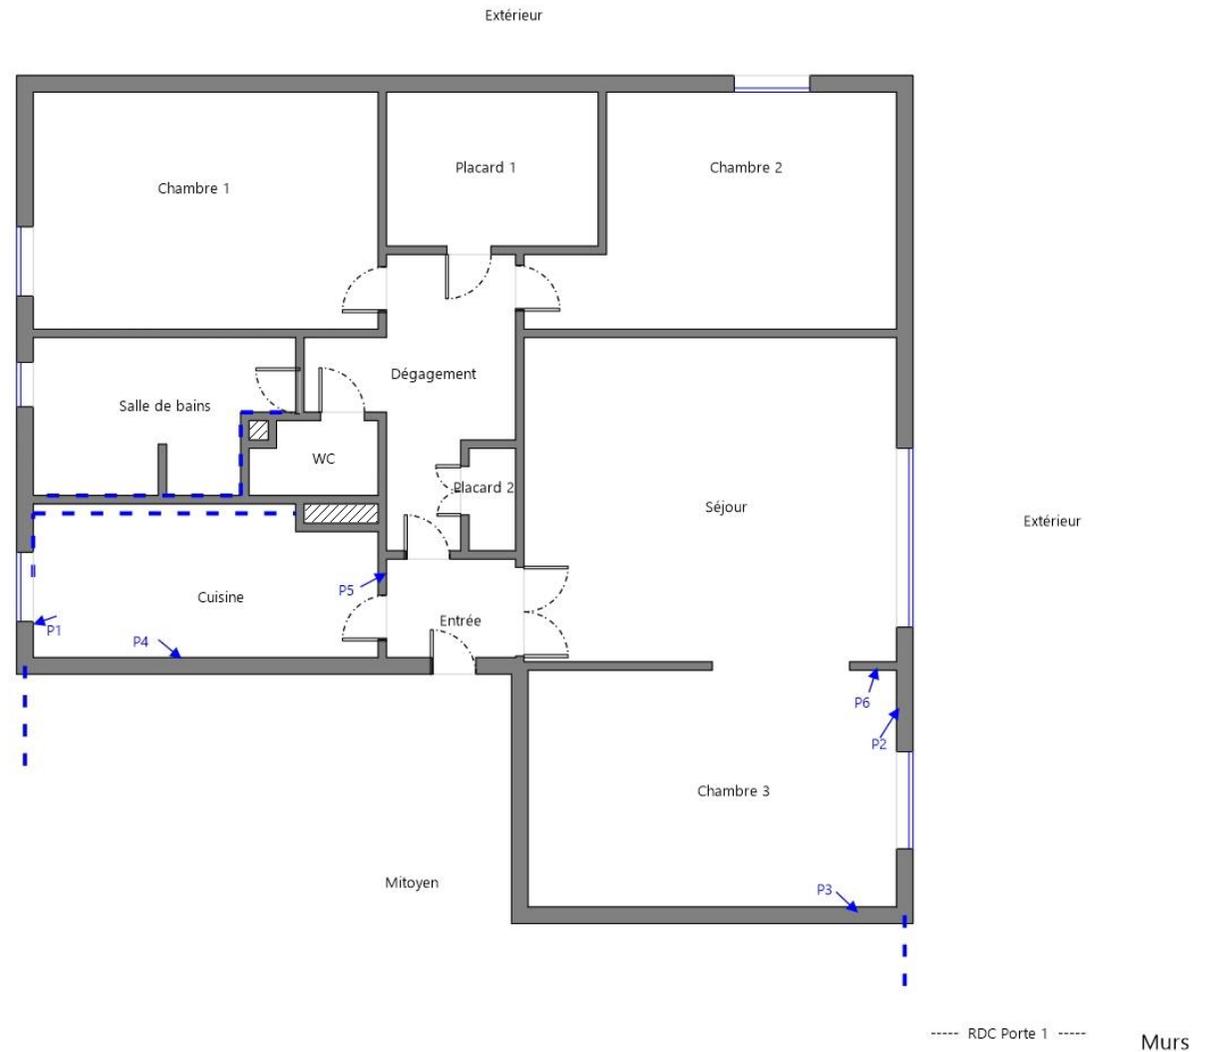
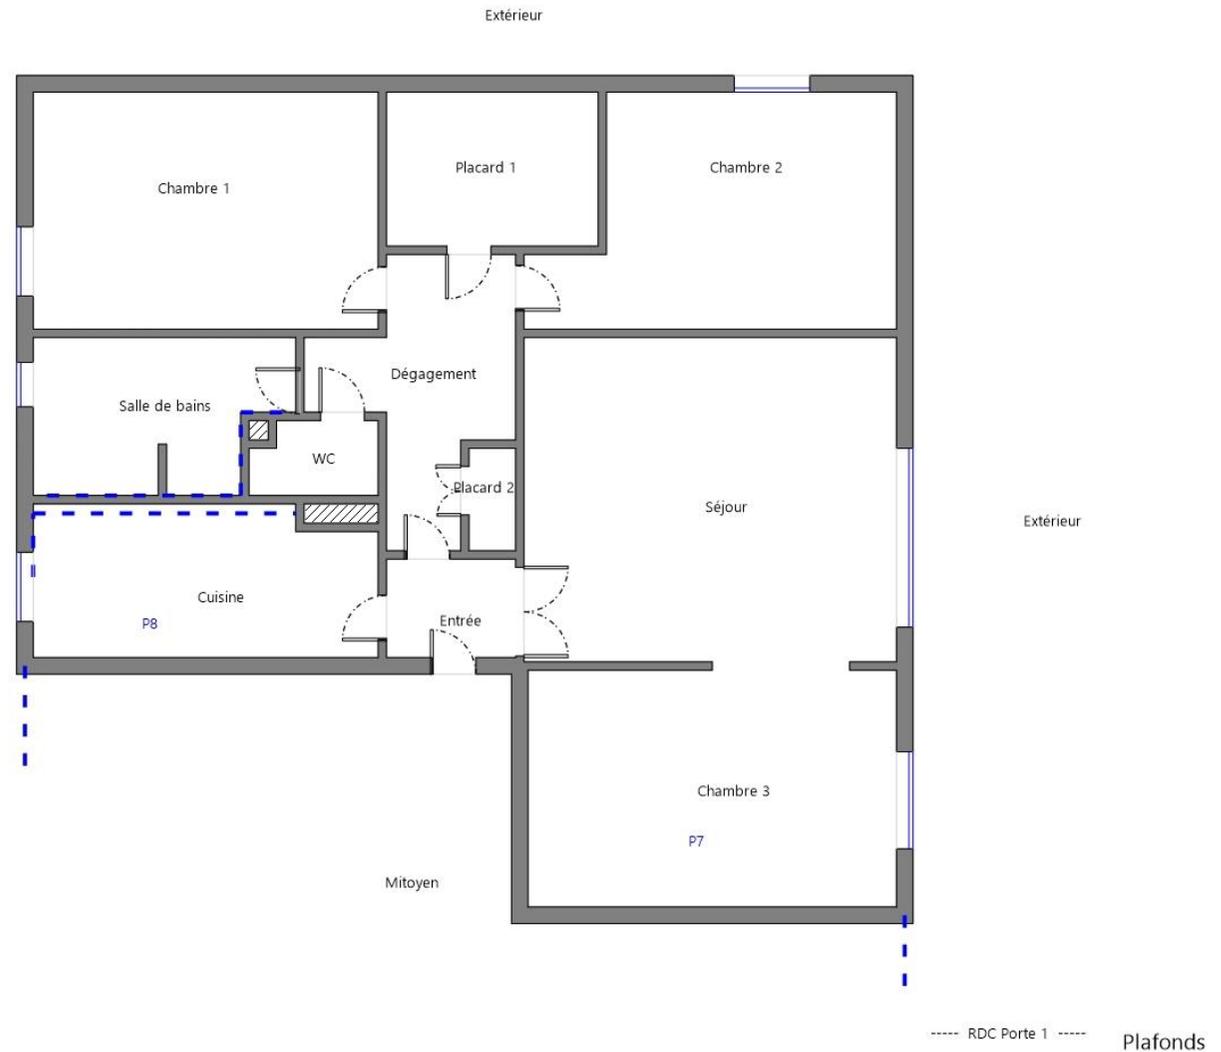
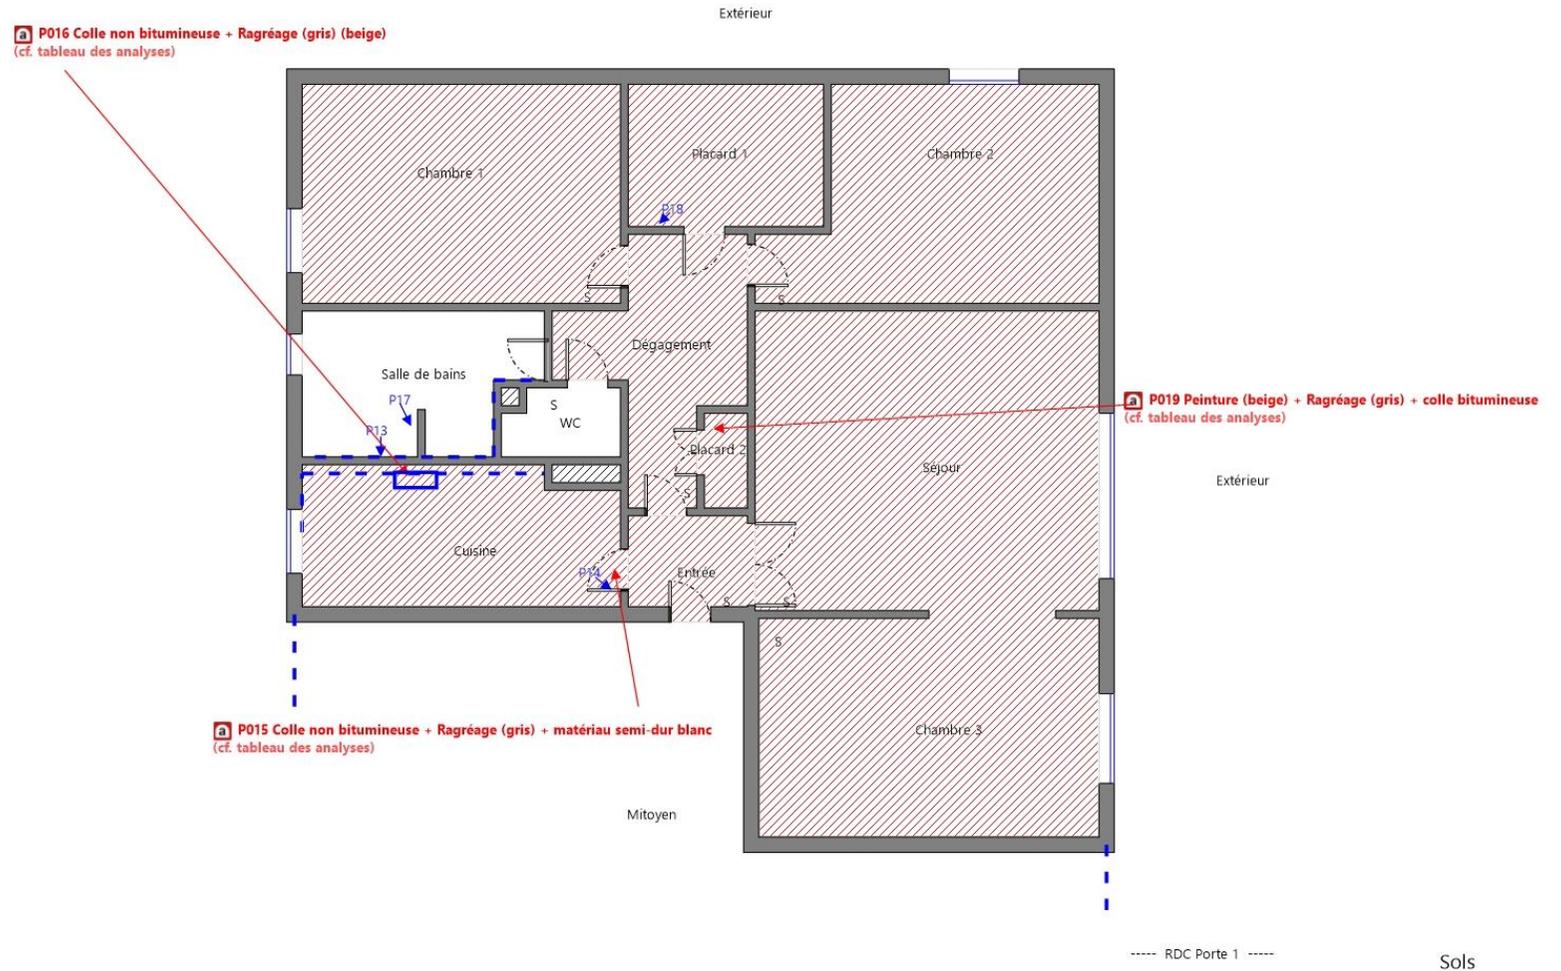
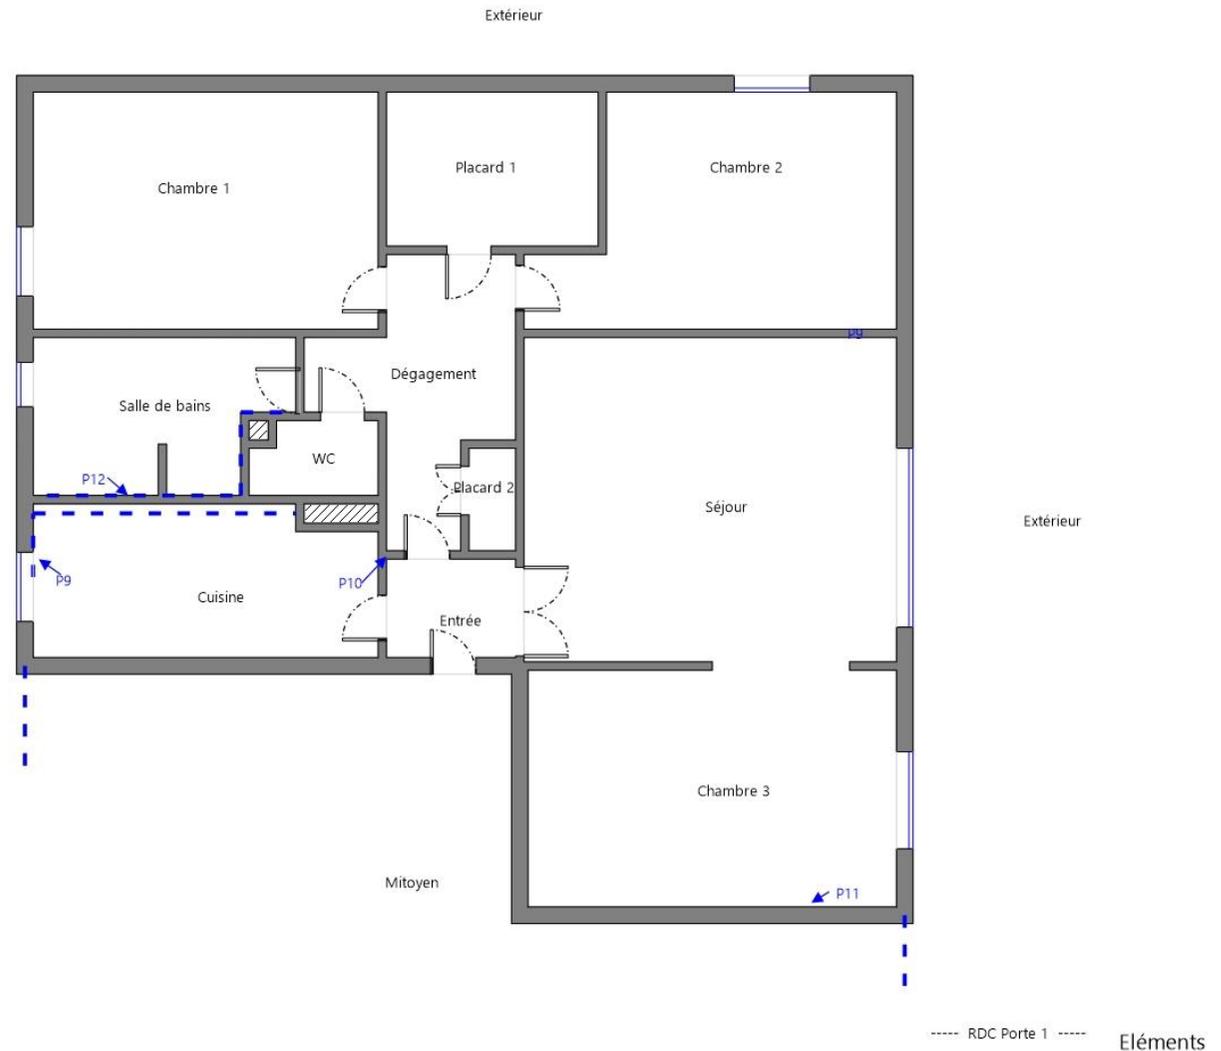
ZPSO	Niveau	Localisation	Zone	Description du prélèvement réalisé	Surface indicative
ZPSO010	RDC Porte 1	Cuisine	Sol	<p><u>Analyse : P015</u> - Phase 1 Matériau souple de type revêtement de sol (beige) (Absence d'amiante) - Phase 2 Matériau de type colle (jaune) ; matériau semi-dur de type ragréage (gris) ; matériau semi-dur (blanc) en traces (Présence d'amiante)</p>	7m2
ZPSO011	RDC Porte 1	Cuisine	Sol sous-évier	<p><u>Analyse : P016</u> - Phase 1 Matériau souple de type revêtement de sol (beige) (Absence d'amiante) - Phase 2 Matériau de type colle (jaune) ; matériau semi-dur (fibreuse) (beige) ; matériau dur de type mortier, béton, chape (gris) (Présence d'amiante)</p>	0,30m2
ZPSO013	RDC Porte 1	Entrée; Dégagement; Chambre 1; Chambre 2; Chambre 3; Placard 1; Placard 2; Séjour	Sol	<p><u>Analyse : P018</u> - Phase 1 Matériau souple de type revêtement de sol (marron) (Absence d'amiante) - Phase 2 Matériau de type colle (jaune) ; matériau semi-dur de type ragréage (gris) ; matériau semi-dur (blanc) ; matériau dur de type mortier, béton, chape (gris) (Absence d'amiante) <u>Analyse : P019</u> - Phase 1 Matériau souple de type revêtement de sol (marron) ; matériau de type colle (jaune) (Absence d'amiante) - Phase 2 Matériau de type peinture (beige) ; matériau semi-dur de type ragréage (gris) ; matériau de type colle bitumineux (noir) ; matériau dur de type mortier, béton, chape (gris) (Présence d'amiante)</p>	70m2

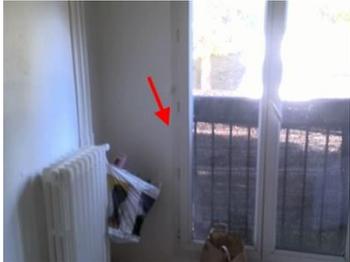
Localisation	n° de sondage	Zone	Prélèvement effectué / Sondage et extension	Echantillon	Analyse	Photo
Cuisine	1	Mur donnant sur extérieur	Oui RDC Porte 1 - Cuisine : Mur C	<u>Identifiant:</u> ZPSO001 <u>Echantillon:</u> MA2209148728/P001, réf. labo.: 22EK086447-001 MA2209148728/P002, réf. labo.: 22EK086447-002 <u>Description:</u> Couche1: Peinture + Couche2: Enduit à base de plâtre lissé ou taloché <u>Composant de la construction:</u> 3 - Parois verticales intérieures - Revêtements de murs, poteaux, cloisons, gaines, coffres + 3 - Parois verticales intérieures - Murs et cloisons maçonnés <u>Partie à sonder:</u> Couche1: Peinture + Couche2: Enduit à base de plâtre lissé ou taloché <u>Quantité estimée:</u> <u>Justificatif:</u> Après analyse en laboratoire	<u>Analyse:</u> P001 <u>Partie analysée par le laboratoire:</u> - Phase 2 Matériau de type maillage de fibres et liant (blanc) ; matériau semi-dur de type enduit (blanc) ; matériau dur de type mortier, béton, chape (gris) Absence d'amiante

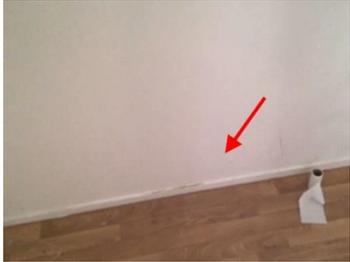
Chambre 3	3	Mur de refend	Oui RDC Porte 1 - Chambre 3 : Mur de refend	<p><u>Identifiant:</u> ZPSO002</p> <p><u>Echantillon:</u> MA2209148728/P003, réf. labo.: 22EK086447-003 MA2209148728/P004, réf. labo.: 22EK086447-004</p> <p><u>Description:</u> Couche1: Peinture + Couche2: Enduit à base de plâtre lissé ou taloché</p> <p><u>Composant de la construction:</u> 3 - Parois verticales intérieures - Revêtements de murs, poteaux, cloisons, gaines, coffres + 3 - Parois verticales intérieures - Murs et cloisons maçonnés</p> <p><u>Partie à sonder:</u> Couche1: Peinture + Couche2: Enduit à base de plâtre lissé ou taloché</p> <p><u>Quantité estimée:</u></p> <p><u>Justificatif:</u> Après analyse en laboratoire</p>	<p><u>Analyse:</u> P003</p> <p><u>Partie analysée par le laboratoire:</u> - Phase 2 Matériau de type maillage de fibres et liant (blanc) ; matériau de type système d'enduit peinture (blanc) Absence d'amiante</p>

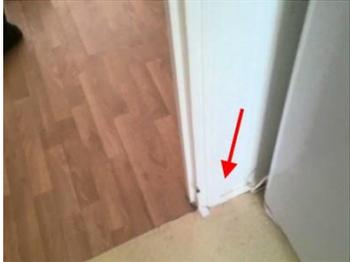
Localisation	n° de sondage	Zone	Prélèvement effectué / Sondage et extension	Echantillon	Analyse	Photo
Entrée	1	Cloison	Sondage et extension de la ZPSO du ou des échantillon(s) : P005, P006	<p><u>Identifiant:</u> ZPSO003</p> <p><u>Echantillon:</u> MA2209148728/P005, réf. labo.: 22EK086447-005 MA2209148728/P006, réf. labo.: 22EK086447-006</p> <p><u>Description:</u> Couche1: Peinture + Couche2: Enduit à base de plâtre lissé ou taloché</p> <p><u>Composant de la construction:</u> 3 - Parois verticales intérieures - Revêtements de murs, poteaux, cloisons, gaines, coffres + 3 - Parois verticales intérieures - Murs et cloisons maçonnés</p> <p><u>Partie à sonder:</u> Couche1: Peinture + Couche2: Enduit à base de plâtre lissé ou taloché</p> <p><u>Quantité estimée:</u></p> <p><u>Justificatif:</u> Après analyse en laboratoire</p>	<p><u>Analyse:</u> P005, P006</p>	Idem photo : P005; P006
Cuisine	2	Cloison	Oui RDC Porte 1 - Cuisine : Mur A	<p><u>Identifiant:</u> ZPSO003</p> <p><u>Echantillon:</u> MA2209148728/P005, réf. labo.: 22EK086447-005 MA2209148728/P006, réf. labo.: 22EK086447-006</p> <p><u>Description:</u> Couche1: Peinture + Couche2: Enduit à base de plâtre lissé ou taloché</p> <p><u>Composant de la construction:</u> 3 - Parois verticales intérieures - Revêtements de murs, poteaux, cloisons, gaines, coffres + 3 - Parois verticales intérieures - Murs et cloisons maçonnés</p> <p><u>Partie à sonder:</u> Couche1: Peinture + Couche2: Enduit à base de plâtre lissé ou taloché</p> <p><u>Quantité estimée:</u></p> <p><u>Justificatif:</u> Après analyse en laboratoire</p>	<p><u>Analyse:</u> P005</p> <p><u>Partie analysée par le laboratoire:</u> - Phase 2 Matériau de type maillage de fibres et liant (blanc) ; matériau de type système d'enduit peinture (blanc) ; matériau semi-dur (gris) en traces</p> <p>Absence d'amiante</p>

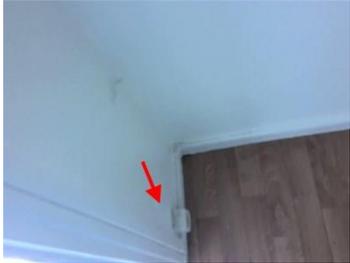
Chambre 2	7	Cloison	Sondage et extension de la ZPSO du ou des échantillon(s) : P005, P006	<p><u>Identifiant:</u> ZPSO003 <u>Echantillon:</u> MA2209148728/P005, réf. labo.: 22EK086447-005 MA2209148728/P006, réf. labo.: 22EK086447-006 <u>Description:</u> Couche1: Peinture + Couche2: Enduit à base de plâtre lissé ou taloché <u>Composant de la construction:</u> 3 - Parois verticales intérieures - Revêtements de murs, poteaux, cloisons, gaines, coffres + 3 - Parois verticales intérieures - Murs et cloisons maçonnés <u>Partie à sonder:</u> Couche1: Peinture + Couche2: Enduit à base de plâtre lissé ou taloché <u>Quantité estimée:</u> <u>Justificatif:</u> Après analyse en laboratoire</p>	<p><u>Analyse:</u> P005, P006</p>	Idem photo : P005; P006
Chambre 3	8	Cloison	Oui RDC Porte 1 - Chambre 3 : Mur A	<p><u>Identifiant:</u> ZPSO003 <u>Echantillon:</u> MA2209148728/P005, réf. labo.: 22EK086447-005 MA2209148728/P006, réf. labo.: 22EK086447-006 <u>Description:</u> Couche1: Peinture + Couche2: Enduit à base de plâtre lissé ou taloché <u>Composant de la construction:</u> 3 - Parois verticales intérieures - Revêtements de murs, poteaux, cloisons, gaines, coffres + 3 - Parois verticales intérieures - Murs et cloisons maçonnés <u>Partie à sonder:</u> Couche1: Peinture + Couche2: Enduit à base de plâtre lissé ou taloché <u>Quantité estimée:</u> <u>Justificatif:</u> Après analyse en laboratoire</p>	<p><u>Analyse:</u> P006 <u>Partie analysée par le laboratoire:</u> - Phase 2 Matériau de type maillage de fibres et liant (blanc) ; matériau de type système d'enduit peinture (blanc) ; matériau dur de type mortier, béton, chape (gris) Absence d'amiante</p>

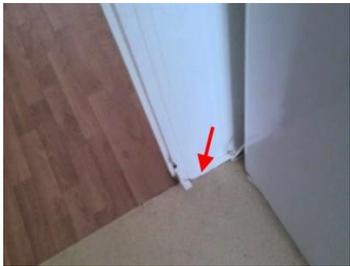
Localisation	n° de sondage	Zone	Prélèvement effectué / Sondage et extension	Echantillon	Analyse	Photo
Cuisine	1	Plinthes faïences	Oui RDC Porte 1 - Cuisine : Plinthes faïences	<p><u>Identifiant:</u> ZPSO006 <u>Réf. échantillon:</u> MA2209148728/P010 <u>Réf. laboratoire:</u> 22EK086447-010 <u>Description:</u> Couche1: Colle de faïence + Couche2: Joint de faïence <u>Composant de la construction:</u> 3 - Parois verticales intérieures - Revêtements de murs, poteaux, cloisons, gaines, coffres <u>Partie à sonder:</u> Couche1: Colle de faïence + Couche2: Joint de faïence <u>Quantité estimée:</u> <u>Justificatif:</u> Après analyse en laboratoire</p>	<p><u>Analyse:</u> P010 <u>Partie analysée par le laboratoire:</u> - Matériau de type système d'enduit peinture (blanc) ; matériau dur de type carrelage, faïence (marron) ; matériau dur de type ciment-colle (gris) : Absence d'amiante</p>

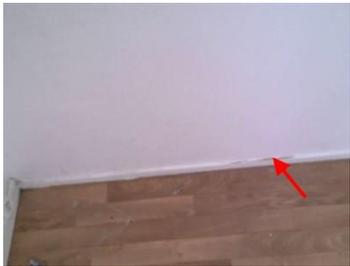
Chambre 2	4	Boiseries	Sondage et extension de la ZPSO du ou des échantillon(s) : P011	<p><u>Identifiant:</u> ZPSO007 <u>Réf. échantillon:</u> MA2209148728/P011 <u>Réf. laboratoire:</u> 22EK086447-011 <u>Description:</u> Peinture décorative (pailletées, gouttelettes, ...) <u>Composant de la construction:</u> 3 - Parois verticales intérieures - Revêtements de murs, poteaux, cloisons, gaines, coffres <u>Partie à sonder:</u> Peinture décorative (pailletées, gouttelettes, ...) <u>Quantité estimée:</u> <u>Justificatif:</u> Après analyse en laboratoire</p>	<p><u>Analyse:</u> P011</p>	Idem photo : P011
Chambre 3	5	Boiseries	Oui RDC Porte 1 - Chambre 3 : Boiseries	<p><u>Identifiant:</u> ZPSO007 <u>Réf. échantillon:</u> MA2209148728/P011 <u>Réf. laboratoire:</u> 22EK086447-011 <u>Description:</u> Peinture décorative (pailletées, gouttelettes, ...) <u>Composant de la construction:</u> 3 - Parois verticales intérieures - Revêtements de murs, poteaux, cloisons, gaines, coffres <u>Partie à sonder:</u> Peinture décorative (pailletées, gouttelettes, ...) <u>Quantité estimée:</u> <u>Justificatif:</u> Après analyse en laboratoire</p>	<p><u>Analyse:</u> P011 <u>Partie analysée par le laboratoire:</u> - Matériau de type peinture (blanc) ; matériau de type peinture (beige) ; matériau semi-dur fibreux de type bois, copeaux (marron) : Absence d'amiante</p>

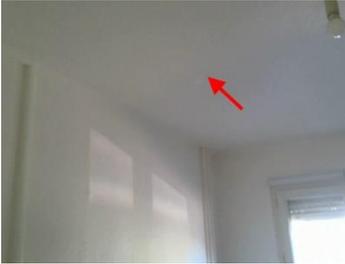
Cuisine	2	Plafond	Oui RDC Porte 1 - Cuisine : Plafond	<p><u>Identifiant:</u> ZPSO004</p> <p><u>Echantillon:</u> MA2209148728/P007, réf. labo.: 22EK086447-007 MA2209148728/P008, réf. labo.: 22EK086447-008</p> <p><u>Description:</u> Couche1: Peinture décorative (pailletées, gouttelettes...) + Couche2: Enduit à base de plâtre lissé ou taloché</p> <p><u>Composant de la construction:</u> 4 - Plafonds et faux plafonds - Plafonds</p> <p><u>Partie à sonder:</u> Couche1: Peinture décorative (pailletées, gouttelettes...) + Couche2: Enduit à base de plâtre lissé ou taloché</p> <p><u>Quantité estimée:</u></p> <p><u>Justificatif:</u> Après analyse en laboratoire</p>	<p><u>Analyse:</u> P008</p> <p><u>Partie analysée par le laboratoire:</u> - Phase 2 Matériau de type maillage de fibres et liant (blanc) ; matériau de type système d'enduit peinture (blanc)</p> <p>Absence d'amiante</p>

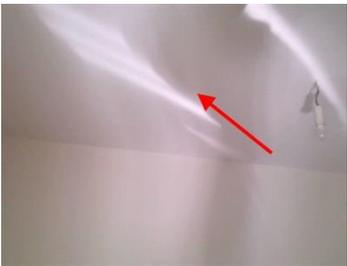
Chambre 3	8	Plafond	Oui RDC Porte 1 - Chambre 3 : Plafond	<p><u>Identifiant:</u> ZPSO004 <u>Echantillon:</u> MA2209148728/P007, réf. labo.: 22EK086447-007 MA2209148728/P008, réf. labo.: 22EK086447-008 <u>Description:</u> Couche1: Peinture décorative (pailletées, gouttelettes...) + Couche2: Enduit à base de plâtre lissé ou taloché <u>Composant de la construction:</u> 4 - Plafonds et faux plafonds - Plafonds <u>Partie à sonder:</u> Couche1: Peinture décorative (pailletées, gouttelettes...) + Couche2: Enduit à base de plâtre lissé ou taloché <u>Quantité estimée:</u> <u>Justificatif:</u> Après analyse en laboratoire</p>	<p><u>Analyse:</u> P007 <u>Partie analysée par le laboratoire:</u> - Matériau de type système d'enduit peinture (blanc) : Absence d'amiante</p>

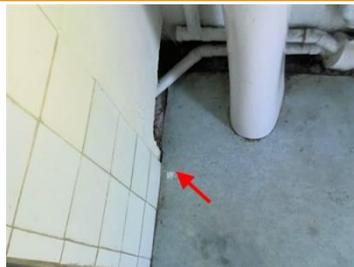
Localisation	n° de sondage	Zone	Prélèvement effectué / Sondage et extension	Echantillon	Analyse	Photo
WC	1	Sol	Sondage et extension de la ZPSO du ou des échantillon(s) : P017	<p><u>Identifiant:</u> ZPSO012 <u>Réf. échantillon:</u> MA2209148728/P017 <u>Réf. laboratoire:</u> 22EK086447-017 <u>Description:</u> Couche1: Revêtement de sol + Couche2: Colle non bitumineuse <u>Composant de la construction:</u> 5 - Planchers et planchers techniques - Revêtements de sols <u>Partie à sonder:</u> Couche1: Revêtement de sol + Couche2: Colle non bitumineuse <u>Quantité estimée:</u> <u>Justificatif:</u> Après analyse en laboratoire</p>	<p><u>Analyse:</u> P017</p>	Idem photo : P017
Salle de bains	2	Sol	Oui RDC Porte 1 - Salle de bains : Sol	<p><u>Identifiant:</u> ZPSO012 <u>Réf. échantillon:</u> MA2209148728/P017 <u>Réf. laboratoire:</u> 22EK086447-017 <u>Description:</u> Couche1: Revêtement de sol + Couche2: Colle non bitumineuse <u>Composant de la construction:</u> 5 - Planchers et planchers techniques - Revêtements de sols <u>Partie à sonder:</u> Couche1: Revêtement de sol + Couche2: Colle non bitumineuse <u>Quantité estimée:</u> <u>Justificatif:</u> Après analyse en laboratoire</p>	<p><u>Analyse:</u> P017 <u>Partie analysée par le laboratoire:</u> - Phase 1 Matériau souple de type revêtement de sol (bleu) Absence d'amiante - Phase 2 Matériau de type colle (jaune) ; matériau semi-dur de type ragréage (beige) Absence d'amiante</p>

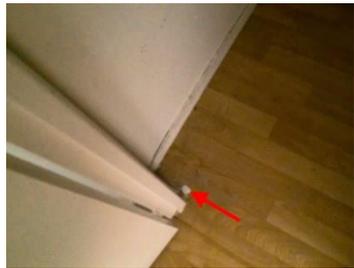
Placard 1	6	Sol	Oui RDC Porte 1 - Placard 1 : Sol	<p>Identifiant: ZPSO013 Echantillon: MA2209148728/P018, réf. labo.: 22EK086447-018 MA2209148728/P019, réf. labo.: 22EK086447-019 Description: Couche1: Revêtement de sol + Couche2: Colle bitumineuse + Couche3: Ragréage Composant de la construction: 5 - Planchers et planchers techniques - Revêtements de sols Partie à sonder: Couche1: Revêtement de sol + Couche2: Colle bitumineuse + Couche3: Ragréage Quantité estimée: Justificatif: Après analyse en laboratoire</p>	<p>Analyse: P018 Partie analysée par le laboratoire: - Phase 1 Matériau souple de type revêtement de sol (marron) Absence d'amiante - Phase 2 Matériau de type colle (jaune) ; matériau semi-dur de type ragréage (gris) ; matériau semi-dur (blanc) ; matériau dur de type mortier, béton, chape (gris) Absence d'amiante</p>

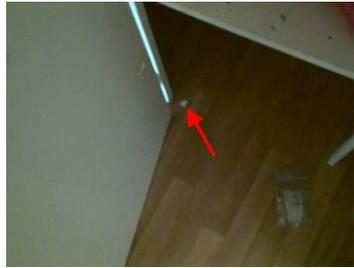
ZPSO	Niveau	Localisation	Zone	Description de l'échantillon réalisé*
ZPSO013	RDC Porte 1	Entrée; Dégagement; Chambre 1; Chambre 2; Chambre 3; Placard 1; Placard 2; Séjour	Sol	<p>Analyse : P018 - Phase 1 Matériau souple de type revêtement de sol (marron) (Absence d'amiante) - Phase 2 Matériau de type colle (jaune) ; matériau semi-dur de type ragréage (gris) ; matériau semi-dur (blanc) ; matériau dur de type mortier, béton, chape (gris) (Absence d'amiante)</p> <p>Analyse : P019 - Phase 1 Matériau souple de type revêtement de sol (marron) ; matériau de type colle (jaune) (Absence d'amiante) - Phase 2 Matériau de type peinture (beige) ; matériau semi-dur de type ragréage (gris) ; matériau de type colle bitumineux (noir) ; matériau dur de type mortier, béton, chape (gris) (Présence d'amiante)</p>

Placard 2	7	Sol	Oui RDC Porte 1 - Placard 2 : Sol	<p>Identifiant: ZPSO013 Echantillon: MA2209148728/P018, réf. labo.: 22EK086447-018 MA2209148728/P019, réf. labo.: 22EK086447-019 Description: Couche1: Revêtement de sol + Couche2: Colle bitumineuse + Couche3: Ragréage Composant de la construction: 5 - Planchers et planchers techniques - Revêtements de sols Partie à sonder: Couche1: Revêtement de sol + Couche2: Colle bitumineuse + Couche3: Ragréage Quantité estimée: Justificatif: Après analyse en laboratoire</p>	<p>Analyse: P019 Partie analysée par le laboratoire: - Phase 1 Matériau souple de type revêtement de sol (marron) ; matériau de type colle (jaune) Absence d'amiante - Phase 2 Matériau de type peinture (beige) ; matériau semi-dur de type ragréage (gris) ; matériau de type colle bitumineux (noir) ; matériau dur de type mortier, béton, chape (gris) Présence d'amiante</p>

Dans le cas où des matériaux contenant de l'amiante ont été repérés, il convient s'il a lieu de confier le désamiantage à une entreprise certifiée. Le repérage est conforme à la réglementation dans le cadre de cette mission. Toutefois, il n'est jamais possible d'être parfaitement exhaustif, dans la mesure où un sondage n'est représentatif qu'à l'endroit précis du support investigué. Il convient donc de rester toujours très vigilant lors des travaux quant à l'éventuelle mise à jour de matériaux suspects ce qui nécessitera un repérage complémentaire.
