Rapport de repérage des matériaux et produits contenant de l'amiante avant réalisation de travaux dans un immeuble bâti

2
7 CITE DES SABLONS
77390 GUIGNES RABUTIN

Date du rapport : 23/10/2020

45LAG0202 23/10/2020 - 10:10

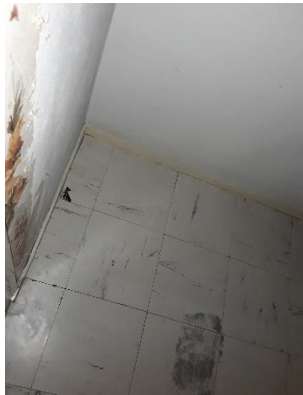
Identification : P015
Pièce et étage : Placard R+2
Localisation : Sol
Parties d'ouvrages ou de composants : Revêtements de sols (Dalles de sol)
Descriptif Laboratoire : Dalle dure cassante beige + colle bitumineuse noire en faible quantité non séparable
Résultat (justification) : Amiante détecté (RESULTAT ANALYSE)

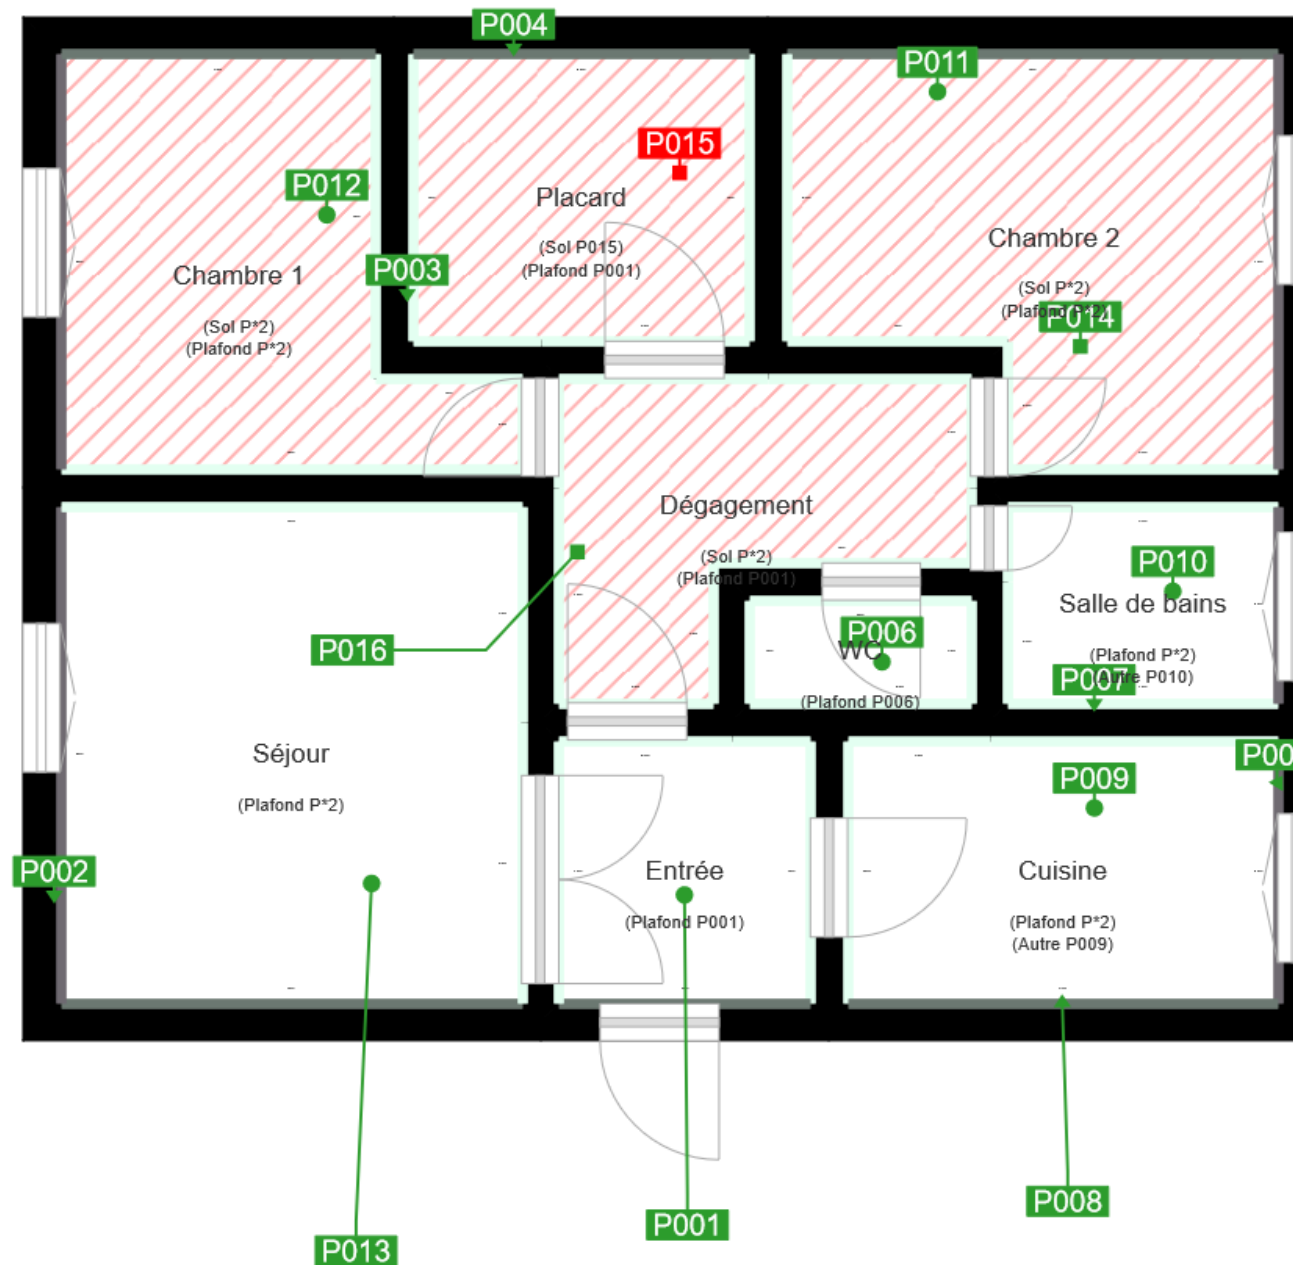
Sols et plafonds amiantés

Pièce et Etage	Ouvrage ou composant de la construction	Localisation	Partie d'ouvrage ou de composant à inspecter ou à sonder	Identification	Justification	Commentaire
Placard - R+2	Revêtements de sols	Sol	Dalles de sol	P015	RESULTAT ANALYSE	DEGRADATION PARTIELLE
Chambre 1 - R+2	Revêtements de sols	Sol	Dalles de sol	P015	ZPSO	DEGRADATION PARTIELLE
Chambre 2 - R+2	Revêtements de sols	Sol	Dalles de sol	P015	ZPSO	DEGRADATION PARTIELLE
Dégagement - R+2	Revêtements de sols	Sol	Dalles de sol	P015	ZPSO	DEGRADATION PARTIELLE

Ouvrages ou composants de la construction	Parties d'ouvrages ou de composants	Unité de mesure	Quantité	Poids (t / U)	Poids total estimé
Revêtement de sol	Dalle de sol	m2	30	0,007	0,21
