Rapport de repérage des matériaux et produits contenant de l'amiante avant réalisation de travaux dans un immeuble bâti

2
10 CITE DES SABLONS
77390 GUIGNES RABUTIN

Date du rapport : 21/10/2020

45LAJ0102 21/10/2020 - 03:03

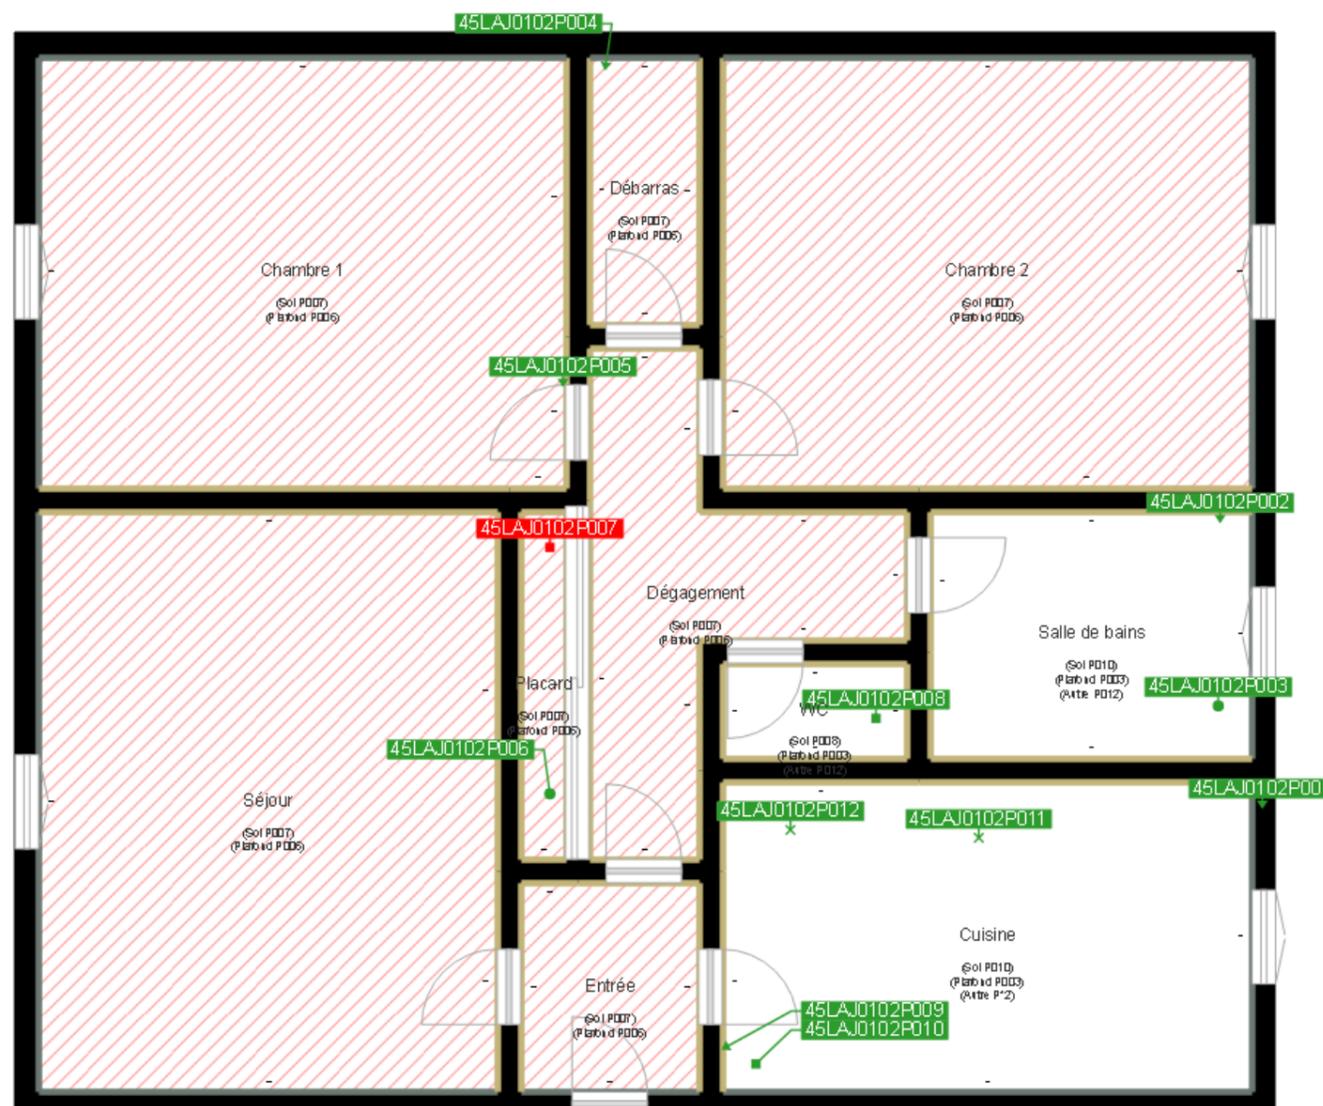
Sols et plafonds amiantés

Pièce et Etage	Ouvrage ou composant de la construction	Localisation	Partie d'ouvrage ou de composant à inspecter ou à sonder	Identification	Justification	Commentaire
Placard - R+1	Revêtements de sols	Sol	Revêtement souple	P007 (Fr3)	RESULTAT ANALYSE	BON ETAT
Chambre 1 - R+1	Revêtements de sols	Sol	Revêtement souple	P007 (Fr3)	ZPSO	BON ETAT
Chambre 2 - R+1	Revêtements de sols	Sol	Revêtement souple	P007 (Fr3)	ZPSO	BON ETAT
Débarras - R+1	Revêtements de sols	Sol	Revêtement souple	P007 (Fr3)	ZPSO	BON ETAT
Dégagement - R+1	Revêtements de sols	Sol	Revêtement souple	P007 (Fr3)	ZPSO	BON ETAT
Entrée - R+1	Revêtements de sols	Sol	Revêtement souple	P007 (Fr3)	ZPSO	BON ETAT
Séjour - R+1	Revêtements de sols	Sol	Revêtement souple	P007 (Fr3)	ZPSO	BON ETAT

Identification : P007 (Fr3)
Pièce et étage : Placard R+1
Localisation : Sol
Parties d'ouvrages ou de composants : Revêtements de sols (Revêtement souple)
Descriptif Laboratoire : Colle bitumineuse noire non séparable + ragréage gris + ragréage gris hétérogène non séparable + couche beige non séparable
Résultat (justification) : Amiante détecté (RESULTAT ANALYSE)
