Rapport de mission de repérage des matériaux et produits contenant de l'amiante avant réalisation de travaux

6 CITE DES SABLONS

77390 GUIGNES RABUTIN

RAPPORT N° :	45LAF0102	Laboratoire d'Analyses :	ITGA
Repérage réalisé le :	11/12/2018	Adresse laboratoire :	3 RUE ARMAND HERPIN LACROIX - CS 46537 35065 RENNES CEDEX
Accompagnateur :		Numéro d'accréditation :	1-5967
Par :	Ronald FRANCHINARD	Organisme d'assurance professionnelle :	AXA France
N° certificat :		Adresse assurance :	313 Terrasses de l'Arche 92727 NANTERRE CEDEX
Date d'obtention :		N° de contrat d'assurance :	10063271004
Organisme certificateur		Date de validité :	31/12/2018

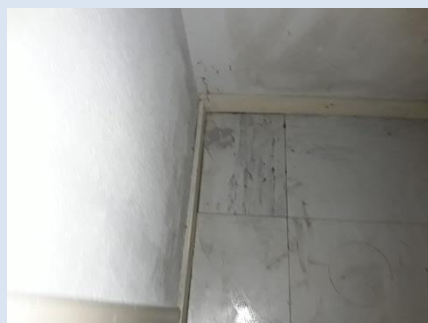
PRELEVEMENT : 45LAF0102P002			
NOM DU CLIENT	NUMERO DU DOSSIER		PIECE OU LOCAL
OPH77	45LAF0102 11/12/2018		Placard (RC)
ELEMENT	DESCRIPTIF DU LABORATOIRE	DATE DE PRELEVEMENT	NOM DE L'OPERATEUR
Dalle de sol	Dalle dure cassante beige	11/12/2018	FRANCHINARD Ronald
LOCALISATION		RESULTAT	
Sol		Fr1:Amiante détecté (Chrysotile)

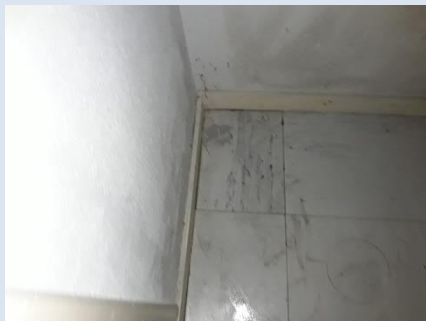
PRELEVEMENT : 45LAF0102P002			
NOM DU CLIENT	NUMERO DU DOSSIER	PIECE OU LOCAL	
OPH77	45LAF0102 11/12/2018	Placard (RC)	
ELEMENT	DESCRIPTIF DU LABORATOIRE	DATE DE PRELEVEMENT	NOM DE L'OPERATEUR
Dalle de sol	Colle bitumineuse noire avec poussières	11/12/2018	FRANCHINARD Ronald
LOCALISATION		RESULTAT	
Sol		Fr2:Amiante détecté (Chrysotile)

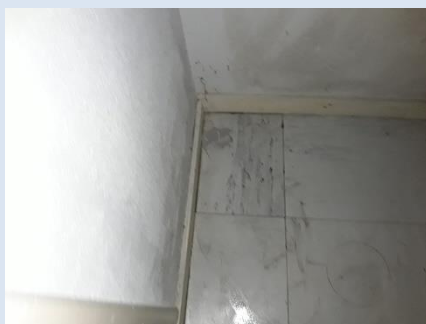
PRELEVEMENT : 45LAF0102P002			
NOM DU CLIENT	NUMERO DU DOSSIER	PIECE OU LOCAL	
OPH77	45LAF0102 11/12/2018	Placard (RC)	
ELEMENT	DESCRIPTIF DU LABORATOIRE	DATE DE PRELEVEMENT	NOM DE L'OPERATEUR
Dalle de sol	Ragréage gris hétérogène	11/12/2018	FRANCHINARD Ronald
LOCALISATION		RESULTAT	
Sol		Fr3:Amiante non détecté

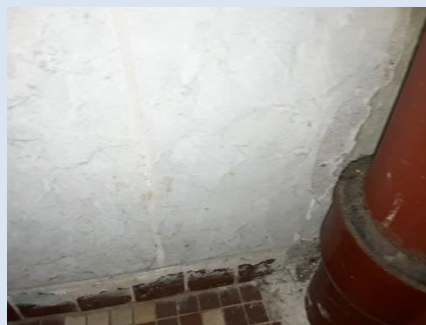
PRELEVEMENT : 45LAF0102P003			
NOM DU CLIENT	NUMERO DU DOSSIER	PIECE OU LOCAL	
OPH77	45LAF0102 11/12/2018	Salle de bains (RC)	
ELEMENT	DESCRIPTIF DU LABORATOIRE	DATE DE PRELEVEMENT	NOM DE L'OPERATEUR
Colle faïence	Carrelage + colle beige avec poussières + peintures multiples non séparable	11/12/2018	FRANCHINARD Ronald
LOCALISATION		RESULTAT	
Mur C		Amiante non détecté

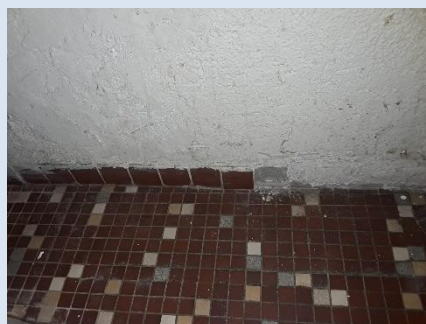
PRELEVEMENT : 45LAF0102P004			
NOM DU CLIENT	NUMERO DU DOSSIER	PIECE OU LOCAL	
OPH77	45LAF0102 11/12/2018	WC (RC)	
ELEMENT	DESCRIPTIF DU LABORATOIRE	DATE DE PRELEVEMENT	NOM DE L'OPERATEUR
Colle plinthe	Carrelage + colle grise avec poussières + joint cassant gris non séparable + peintures multiples non séparable	11/12/2018	FRANCHINARD Ronald
LOCALISATION		RESULTAT	
Mur C		Amiante non détecté

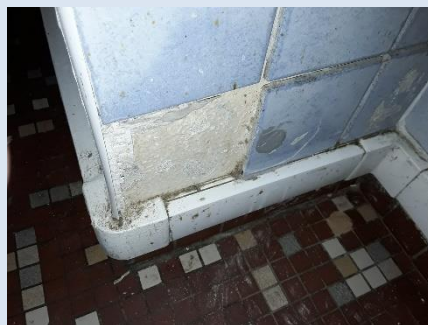
PRELEVEMENT : 45LAF0102P005			
NOM DU CLIENT	NUMERO DU DOSSIER	PIECE OU LOCAL	
OPH77	45LAF0102 11/12/2018	Cuisine (RC)	
ELEMENT	DESCRIPTIF DU LABORATOIRE	DATE DE PRELEVEMENT	NOM DE L'OPERATEUR
Colle plinthe	Carrelage + colle grise hétérogène avec poussières + couche plâtrée blanche non séparable + peinture en faible quantité non séparable	11/12/2018	FRANCHINARD Ronald
LOCALISATION		RESULTAT	
Mur A		Amiante non détecté

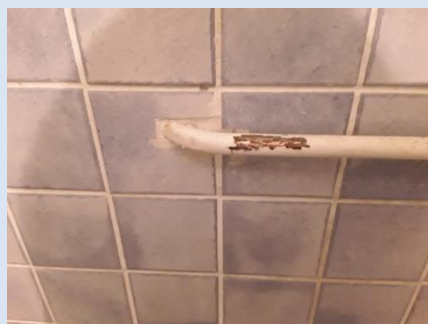
PRELEVEMENT : 45LAF0102P006			
NOM DU CLIENT	NUMERO DU DOSSIER	PIECE OU LOCAL	
OPH77	45LAF0102 11/12/2018	Cuisine (RC)	
ELEMENT	DESCRIPTIF DU LABORATOIRE	DATE DE PRELEVEMENT	NOM DE L'OPERATEUR
Peinture	Peintures multiples en vrac avec poussières	11/12/2018	FRANCHINARD Ronald
LOCALISATION		RESULTAT	
Réseaux de distribution		Amiante non détecté

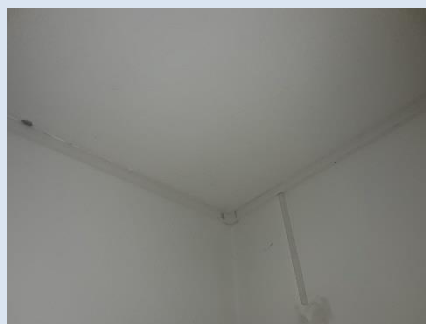
PRELEVEMENT : 45LAF0102P007			
NOM DU CLIENT	NUMERO DU DOSSIER	PIECE OU LOCAL	
OPH77	45LAF0102 11/12/2018	Séjour (RC)	
ELEMENT	DESCRIPTIF DU LABORATOIRE	DATE DE PRELEVEMENT	NOM DE L'OPERATEUR
Enduit béton	Enduit plâtreux blanc en vrac avec poussières + peinture non séparable + matériau gris en vrac non séparable	11/12/2018	FRANCHINARD Ronald
LOCALISATION		RESULTAT	
Plafond		Amiante non détecté

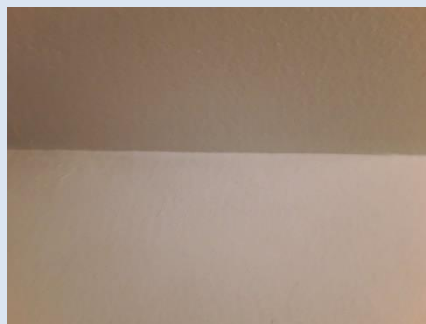
PRELEVEMENT : 45LAF0102P008			
NOM DU CLIENT	NUMERO DU DOSSIER	PIECE OU LOCAL	
OPH77	45LAF0102 11/12/2018	Cuisine (RC)	
ELEMENT	DESCRIPTIF DU LABORATOIRE	DATE DE PRELEVEMENT	NOM DE L'OPERATEUR
Enduit béton	Enduit plâtreux blanc en vrac avec poussières + peinture non séparable + matériau gris en vrac non séparable	11/12/2018	FRANCHINARD Ronald
LOCALISATION		RESULTAT	
Plafond		Amiante non détecté

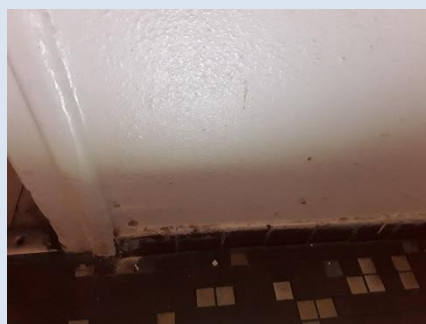
PRELEVEMENT : 45LAF0102P009			
NOM DU CLIENT	NUMERO DU DOSSIER		PIECE OU LOCAL
OPH77	45LAF0102 11/12/2018		Cuisine (RC)
ELEMENT	DESCRIPTIF DU LABORATOIRE	DATE DE PRELEVEMENT	NOM DE L'OPERATEUR
Enduit	Enduit gris en vrac hétérogène avec poussières + peinture non séparable	11/12/2018	FRANCHINARD Ronald
LOCALISATION		RESULTAT	
Mur D		Amiante non détecté

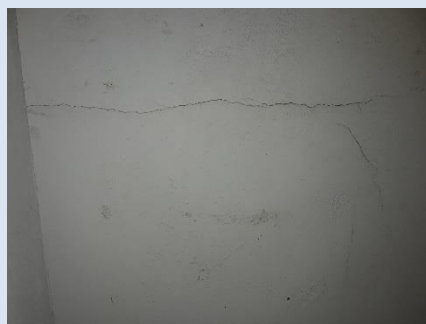
PRELEVEMENT : 45LAF0102P010			
NOM DU CLIENT	NUMERO DU DOSSIER		PIECE OU LOCAL
OPH77	45LAF0102 11/12/2018		Placard (RC)
ELEMENT	DESCRIPTIF DU LABORATOIRE	DATE DE PRELEVEMENT	NOM DE L'OPERATEUR
Enduit	Enduit gris en vrac hétérogène avec poussières + peinture non séparable	11/12/2018	FRANCHINARD Ronald
LOCALISATION		RESULTAT	
Mur C		Amiante non détecté

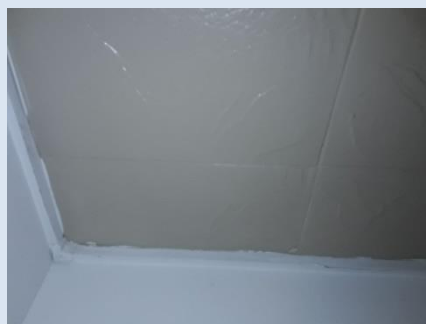
PRELEVEMENT : 45LAF0102P011			
NOM DU CLIENT	NUMERO DU DOSSIER	PIECE OU LOCAL	
OPH77	45LAF0102 11/12/2018	Dégagement (RC)	
ELEMENT	DESCRIPTIF DU LABORATOIRE	DATE DE PRELEVEMENT	NOM DE L'OPERATEUR
Colle polystyrène	Polystyrène blanc + colle polymère jaune avec poussières non séparable + peinture non séparable	11/12/2018	FRANCHINARD Ronald
LOCALISATION		RESULTAT	
Plafond		Amiante non détecté

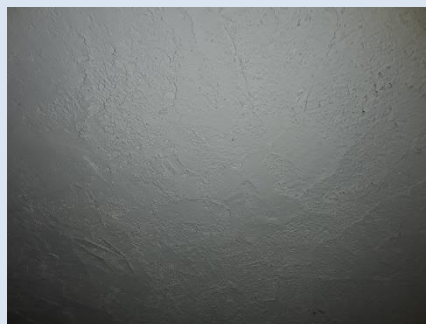
PRELEVEMENT : 45LAF0102P012			
NOM DU CLIENT	NUMERO DU DOSSIER	PIECE OU LOCAL	
OPH77	45LAF0102 11/12/2018	WC (RC)	
ELEMENT	DESCRIPTIF DU LABORATOIRE	DATE DE PRELEVEMENT	NOM DE L'OPERATEUR
Enduit béton	Enduit plâtreux blanc en vrac avec poussières + peintures multiples en vrac non séparable + matériau gris en vrac non séparable	11/12/2018	FRANCHINARD Ronald
LOCALISATION		RESULTAT	
Mur C		Amiante non détecté

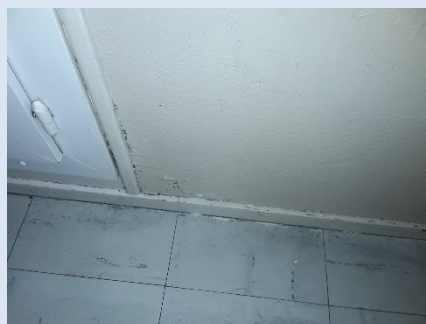
PRELEVEMENT : 45LAF0102P013			
NOM DU CLIENT	NUMERO DU DOSSIER	PIECE OU LOCAL	
OPH77	45LAF0102 11/12/2018	Chambre 3 (RC)	
ELEMENT	DESCRIPTIF DU LABORATOIRE	DATE DE PRELEVEMENT	NOM DE L'OPERATEUR
Enduit béton	Enduit plâtreux blanc en vrac avec poussières + peinture non séparable + matériau gris en vrac non séparable	11/12/2018	FRANCHINARD Ronald
LOCALISATION		RESULTAT	
Mur B		Amiante non détecté	
EMPLACEMENT
