# Rapport de repérage des matériaux et produits contenant de l'amiante avant réalisation de travaux dans un immeuble bâti

2  
7 CITE DES SABLONS  
77390 GUIGNES RABUTIN

**Référence du dossier :** Diffus OPH77

45LAG0202 23/10/2020 - 10:10

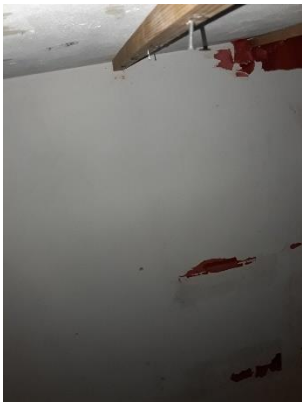
<b>Identification :</b> P003
<b>Pièce et étage :</b> Placard R+2
<b>Localisation :</b> Mur B
<b>Parties d'ouvrages ou de composants :</b> Cloisons sèches (assemblées, préfabriquées) (Enduits à base de plâtre projetés, lissés ou talochés)
<b>Descriptif Laboratoire :</b> Peinture en vrac non séparable + matériau compact beige et rouge en vrac non séparable
<b>Résultat (justification) :</b> Amiante non détectée (RESULTAT ANALYSE)

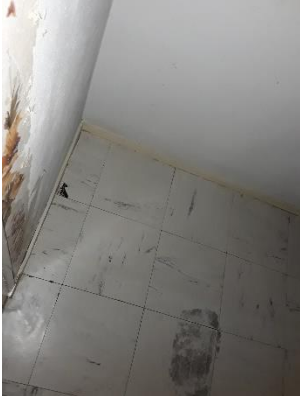
<b>Identification : P015</b>
<b>Pièce et étage : Placard R+2</b>
<b>Localisation : Sol</b>
<b>Parties d'ouvrages ou de composants : Revêtements de sols (Dalles de sol)</b>
<b>Descriptif Laboratoire : Dalle dure cassante beige + colle bitumineuse noire en faible quantité non séparable</b>
<b>Résultat (justification) : Amiante détecté (RESULTAT ANALYSE)</b>
