## Rapport de mission de repérage des matériaux et produits contenant de l'amiante avant réalisation de travaux

### 10 CITE DES SABLONS

77390 GUIGNES RABUTIN

RAPPORT N° :	45LAJ0301	Laboratoire d'Analyses :	ITGA
Repérage réalisé le :	05/11/2018	Adresse laboratoire :	3 RUE ARMAND HERPIN LACROIX - CS 46537 35065 RENNES CEDEX
Accompagnateur :		Numéro d'accréditation :	1-5967
Par :	Guillaume ROGEZ	Organisme d'assurance professionnelle :	AXA France
N° certificat :	8073002	Adresse assurance :	313 Terrasses de l'Arche 92727 NANTERRE CEDEX
Date d'obtention :	09/10/2017	N° de contrat d'assurance :	10063271004
Organisme certificateur	BUREAU VERITAS 60 Avenue du General de Gaulle - Immeuble Le Guillaumet - 92046 PARIS LA DEFENSE	Date de validité :	31/12/2018

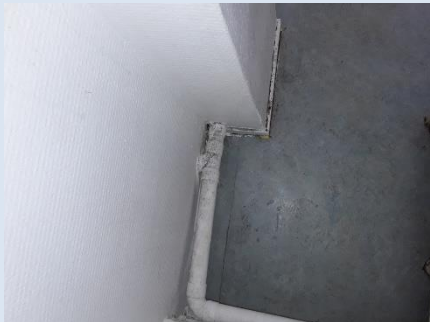
PRELEVEMENT : 45LAJ0301P001			
NOM DU CLIENT	NUMERO DU DOSSIER	PIECE OU LOCAL	
OPH77	45LAJ0301 05/11/2018	Cuisine	
ELEMENT	DESCRIPTIF DU LABORATOIRE	DATE DE PRELEVEMENT	NOM DE L'OPERATEUR
Revêtement de sols	Revêtement souple vert + colle polymère jaune non séparable + peinture non séparable + ragréage rose + matériau gris hétérogène non séparable	05/11/2018	ROGEZ Guillaume
LOCALISATION		RESULTAT	
Sol		Amiante non détecté	
EMPLACEMENT
