# Pré-Rapport de repérage des matériaux et produits contenant de l'amiante avant réalisation de travaux dans un immeuble bâti

13 Place de la Pièce de l'Etang - Logement 26 - ESC AD - R+2  
77310 ST FARGEAU PONTIERRY

461LAD0206 14/02/2020 - 05:32

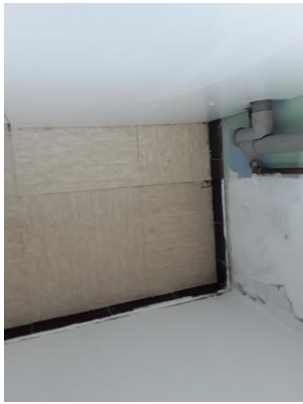
Identification : P002 (Fr2)

Pièce et étage : Cuisine R+2

Localisation : Sol

Parties d'ouvrages ou de composants : Autres (Dalle de sol)

Descriptif Laboratoire : Colle polymère jaune + revêtement bicouche souple beige et noir non séparable

Résultat (justification) : Amiante non détectée (RESULTAT ANALYSE)

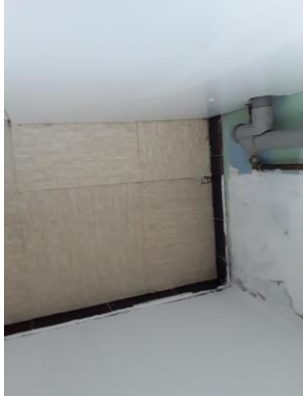
Identification : P002 (Fr3)

Pièce et étage : Cuisine R+2

Localisation : Sol

Parties d'ouvrages ou de composants : Autres (Dalle de sol)

Descriptif Laboratoire : Colle polymère jaune + ragréage gris non séparable

Résultat (justification) : Amiante non détectée (RESULTAT ANALYSE)

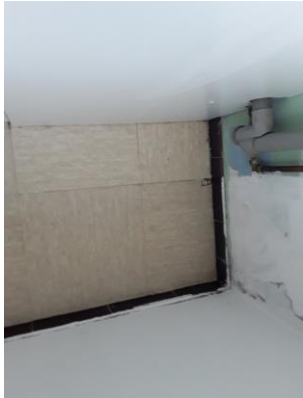
Identification : P003 (Fr1)

Pièce et étage : Cuisine R+2

Localisation : Mur D

Parties d'ouvrages ou de composants : Autres (Faïence 1)

Descriptif Laboratoire : Carrelage

Résultat (justification) : Amiante non détectée (RESULTAT ANALYSE)
