Rapport de mission de repérage des matériaux et produits contenant de l'amiante avant réalisation de travaux

Norme NF X 46-020 V .2017

4 Place de la Pièce de l'Etang - Logement 23 - ESC AI - R+2

77310 ST FARGEAU PONTIERRY

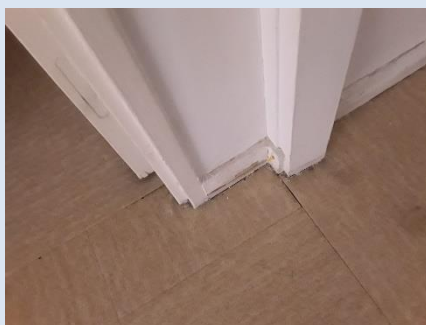
PRELEVEMENT : 461LAI0203P003			
NOM DU CLIENT	NUMERO DU DOSSIER	PIECE OU LOCAL	
HABITAT 77-OPH DE SEINE ET MARNE	461LAI0203 23/12/2019	Entrée (R+2)	
ELEMENT	DESCRIPTIF DU LABORATOIRE	DATE DE PRELEVEMENT	NOM DE L'OPERATEUR
Enduit	Peinture non séparable + enduit plâtreux beige en vrac		JULIEN Mickaël
LOCALISATION		RESULTAT	
Mur B		Amiante non détecté

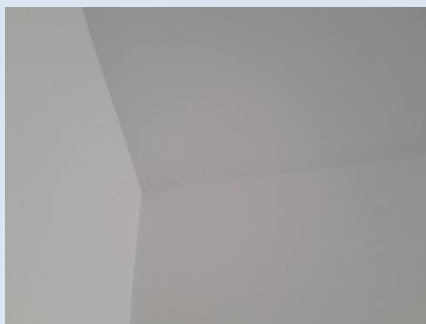
PRELEVEMENT : 461LAI0203P004			
NOM DU CLIENT	NUMERO DU DOSSIER	PIECE OU LOCAL	
HABITAT 77-OPH DE SEINE ET MARNE	461LAI0203 23/12/2019	Séjour (R+2)	
ELEMENT	DESCRIPTIF DU LABORATOIRE	DATE DE PRELEVEMENT	NOM DE L'OPERATEUR
Enduit béton	Peinture non séparable + enduit plâtreux blanc en vrac		JULIEN Mickaël
LOCALISATION		RESULTAT	
Plafond		Amiante non détecté

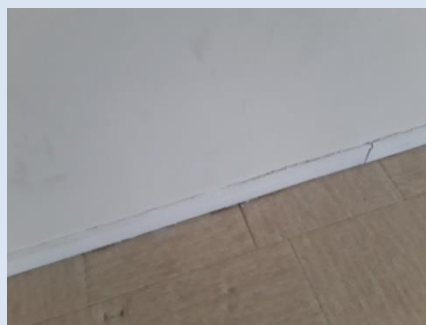
PRELEVEMENT : 461LAI0203P005			
NOM DU CLIENT	NUMERO DU DOSSIER	PIECE OU LOCAL	
HABITAT 77-OPH DE SEINE ET MARNE	461LAI0203 23/12/2019	Séjour (R+2)	
ELEMENT	DESCRIPTIF DU LABORATOIRE	DATE DE PRELEVEMENT	NOM DE L'OPERATEUR
Enduit béton	Peinture non séparable + enduit plâtreux blanc en vrac + matériau gris non séparable		JULIEN Mickaël
LOCALISATION		RESULTAT	
Mur B		Amiante détecté (Chrysotile)

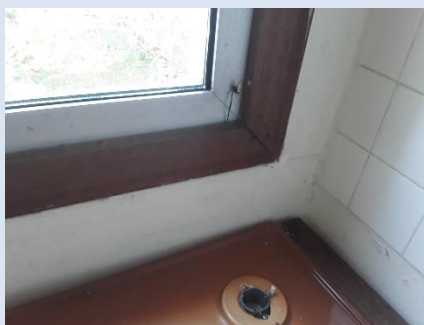
PRELEVEMENT : 461LAI0203P007			
NOM DU CLIENT	NUMERO DU DOSSIER	PIECE OU LOCAL	
HABITAT 77-OPH DE SEINE ET MARNE	461LAI0203 23/12/2019	Cuisine (R+2)	
ELEMENT	DESCRIPTIF DU LABORATOIRE	DATE DE PRELEVEMENT	NOM DE L'OPERATEUR
Enduit / Peinture plaque de plâtre	Peinture non séparable + carton non séparable + enduit plâtreux blanc en vrac		JULIEN Mickaël
LOCALISATION		RESULTAT	
Mur A		Amiante non détecté	
EMPLACEMENT
