Rapport de repérage des matériaux et produits contenant de l'amiante avant réalisation de travaux dans un immeuble bâti

Numéro de dossier : MA2205059903
Date d'édition: 23/05/2022

10 PLACE DE LE PIECE DE L ETANG
(461LAF0203)
77310 SAINT FARGEAU PONTIERRY

2ème étage Porte 13148 : Salle de bains, WC

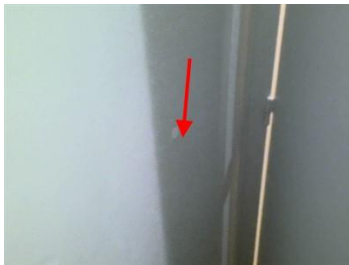
ZPSO002 : Couche1: Peinture décorative (pailletées, gouttelettes, ...) + Couche2: Enduit à base de plâtre lissé ou taloché

Localisation	n° de sondage	Zone	Prélèvement effectué / Sondage et extension	Echantillon	Analyse	Photo
Salle de bains	1	Cloison	Oui 2ème étage Porte 13148 - Salle de bains : Cloison	<p><u>Identifiant:</u> ZPSO002 <u>Réf. échantillon:</u> MA2205059903/P002 <u>Réf. laboratoire:</u> 22RI020137-002 <u>Description:</u> Couche1: Peinture décorative (pailletées, gouttelettes, ...) + Couche2: Enduit à base de plâtre lissé ou taloché <u>Composant de la construction:</u> 3 - Parois verticales intérieures - Revêtements de murs, poteaux, cloisons, gaines, coffres + 3 - Parois verticales intérieures - Murs et cloisons maçonnés <u>Partie à sonder:</u> Couche1: Peinture décorative (pailletées, gouttelettes, ...) + Couche2: Enduit à base de plâtre lissé ou taloché <u>Justificatif:</u> Après analyse en laboratoire</p>	<p><u>Analyse:</u> P002 <u>Partie analysée par le laboratoire:</u> - Phase 2 Matériau de type maillage de fibres et liant (bleu) ; matériau de type peinture (jaune) ; matériau semi-dur de type plâtre (blanc) Absence d'amiante - Phase 3 Matériau semi-dur de type plâtre (blanc) Absence d'amiante</p>

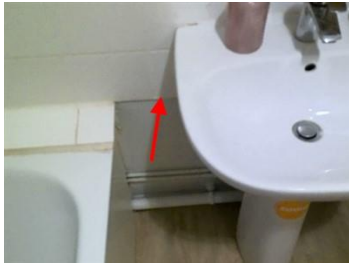
ZPSO003 : Colle de faïence+joint

Localisation	n° de sondage	Zone	Prélèvement effectué / Sondage et extension	Echantillon	Analyse	Photo
Salle de bains	1	Faïence	Oui 2ème étage Porte 13148 - Salle de bains : Mur E	<p><u>Identifiant:</u> ZPSO003 <u>Réf. échantillon:</u> MA2205059903/P003 <u>Réf. laboratoire:</u> 22RI020137-003 <u>Description:</u> Colle de faïence+joint <u>Composant de la construction:</u> 3 - Parois verticales intérieures - Revêtements de murs, poteaux, cloisons, gaines, coffres <u>Partie à sonder:</u> Colle de faïence+joint <u>Justificatif:</u> Après analyse en laboratoire</p>	<p><u>Analyse:</u> P003 <u>Partie analysée par le laboratoire:</u> - Matériau dur de type carrelage, faïence (blanc) ; matériau dur de type ciment-colle (blanc) ; Absence d'amiante</p>

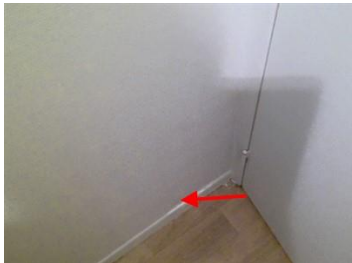
ZPSO005 : Colle de faïence+joint

Localisation	n° de sondage	Zone	Prélèvement effectué / Sondage et extension	Echantillon	Analyse	Photo
Salle de bains	1	Plinthes	Oui 2ème étage Porte 13148 - Salle de bains : Plinthes	<p><u>Identifiant:</u> ZPSO005 <u>Réf. échantillon:</u> MA2205059903/P005 <u>Réf. laboratoire:</u> 22RI021181-001 <u>Description:</u> Colle de faïence+joint <u>Composant de la construction:</u> 3 - Parois verticales intérieures - Revêtements de murs, poteaux, cloisons, gaines, coffres <u>Partie à sonder:</u> Colle de faïence+joint <u>Justificatif:</u> Après analyse en laboratoire</p>	<p><u>Analyse:</u> P005 <u>Partie analysée par le laboratoire:</u> - Matériau de type système d'enduit peinture (blanc) ; matériau dur de type carrelage, faïence (marron) ; matériau dur de type ciment-colle (gris) ; matériau semi-dur (blanc) : Absence d'amiante</p>

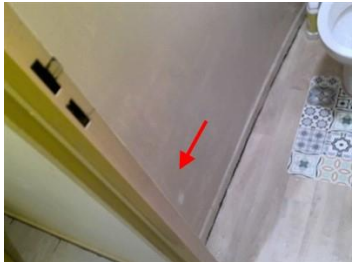
ZPSO006 : Couche1: Peinture décorative (pailletées, gouttelettes, ...) + Couche2: Enduit à base de ciment lissé ou taloché

Localisation	n° de sondage	Zone	Prélèvement effectué / Sondage et extension	Echantillon	Analyse	Photo
WC	1	Mur de refend	Oui 2ème étage Porte 13148 - Salle de bains : Mur de refend	<p><u>Identifiant:</u> ZPSO006 <u>Réf. échantillon:</u> MA2205059903/P006 <u>Réf. laboratoire:</u> 22RI021181-002 <u>Description:</u> Couche1: Peinture décorative (pailletées, gouttelettes, ...) + Couche2: Enduit à base de ciment lissé ou taloché <u>Composant de la construction:</u> 3 - Parois verticales intérieures - Revêtements de murs, poteaux, cloisons, gaines, coffres + 3 - Parois verticales intérieures - Murs et cloisons maçonnés <u>Partie à sonder:</u> Couche1: Peinture décorative (pailletées, gouttelettes, ...) + Couche2: Enduit à base de ciment lissé ou taloché <u>Justificatif:</u> Après analyse en laboratoire</p>	<p><u>Analyse:</u> P006 <u>Partie analysée par le laboratoire:</u> - Matériau de type système d'enduit peinture (rose) : Absence d'amiante</p>
