Rapport de Repérage Amiante Avant réalisation de travaux dans un immeuble bâti

Numéro de dossier : M7649360
Date d'intervention : 28/05/2021

461LAJ0205
2 PLACE DE LA PIECE DE L ETANG
77310 SAINT FARDEAU PONTIERRY

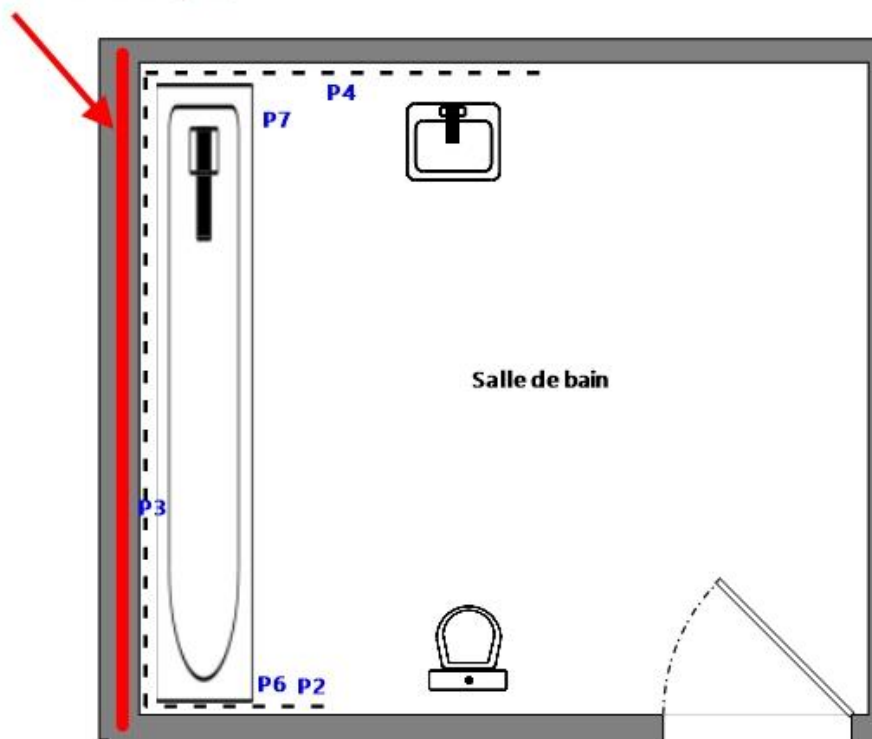
2ème Etage Mur

ZPSO	Niveau	Localisation	Zone	Description du prélèvement réalisé*
ZPSO003	2ème étage	Salle de bain	Mur porteur	<u>Analyse : P003</u> - Matériau de type peinture (jaune) ; matériau semi-dur de type enduit (beige) (Présence d'amiante)

P003 Peinture + enduit EP
(cf tableau des analyses)
