Rapport de mission de repérage des matériaux et produits contenant de l'amiante avant réalisation de travaux

15 RUE DE LA FERME

MODULE 46LAA0001
77200 TORCY

| RAPPORT N° : | 46LAA0001 | Laboratoire d'Analyses : | ITGA |

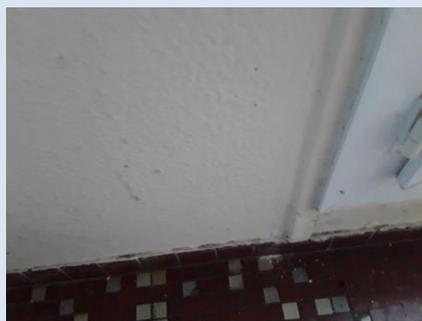
| PRELEVEMENT : 46LAA0001P001 | | | |

| PRELEVEMENT : 46LAA0001P001 | | | |
|---|--|---|---|
| Enduit béton | Enduit plâtreux blanc en faible quantité + peintures multiples en vrac non séparable | 14/03/2019 | FRANCHINARD Ronald |
| Mur B | | Amiante non détecté | |

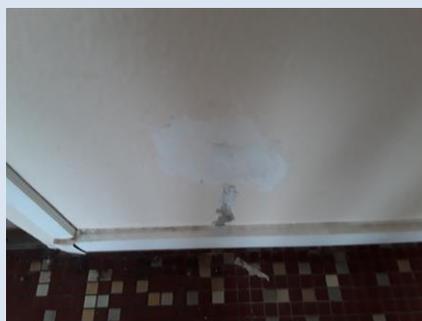
| PRELEVEMENT : 46LAA0001P002 | | | |

| PRELEVEMENT : 46LAA0001P002 | | | |
|---|--|---|---|
| Enduit | Enduit plâtreux blanc en vrac + peinture non séparable | 14/03/2019 | FRANCHINARD Ronald |
| Mur D | | Amiante non détecté | |

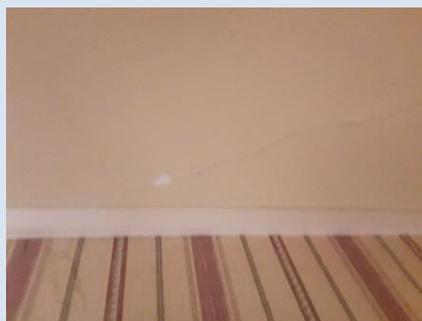
| PRELEVEMENT : 46LAA0001P003 | | | |

| PRELEVEMENT : 46LAA0001P003 | | | |
|---|---|---|---|
| Enduit béton | Enduit plâtreux blanc en vrac + peinture non séparable + matériau gris en faible quantité non séparable | 14/03/2019 | FRANCHINARD Ronald |
| Plafond | | Amiante non détecté | |

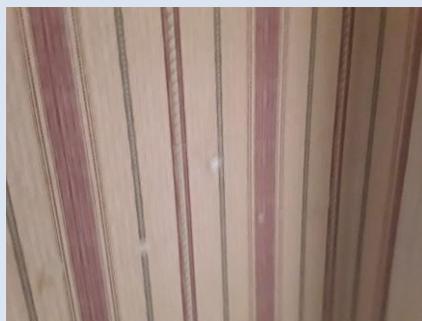
| PRELEVEMENT : 46LAA0001P004 | | | |

| PRELEVEMENT : 46LAA0001P004 | | | |
|---|---|---|---|
| Enduit béton | Enduit gris en vrac + peintures multiples non séparable | 14/03/2019 | FRANCHINARD Ronald |
| Mur B | | Amiante non détecté | |

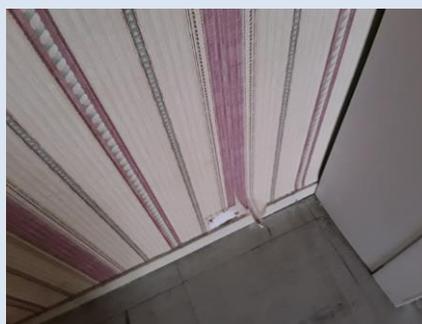
| PRELEVEMENT : 46LAA0001P005 | | | |

| PRELEVEMENT : 46LAA0001P005 | | | |
|---|---|---|---|
| Enduit | Enduit gris en vrac + peintures multiples non séparable | 14/03/2019 | FRANCHINARD Ronald |
| Mur C | | Amiante non détecté | |

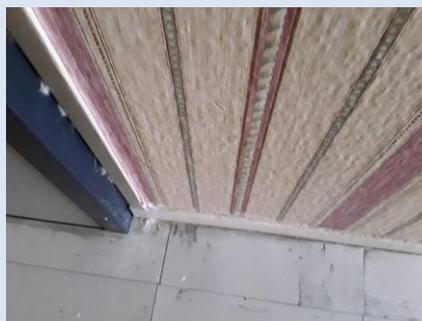
| PRELEVEMENT : 46LAA0001P006 | | | |

| PRELEVEMENT : 46LAA0001P006 | | | |
|---|---|---|---|
| Enduit béton | Enduit gris en vrac + peintures multiples non séparable | 14/03/2019 | FRANCHINARD Ronald |
| Mur D | | Amiante non détecté | |

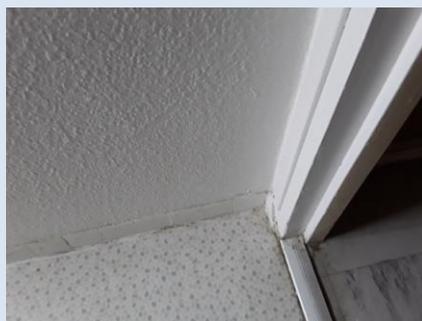
| PRELEVEMENT : 46LAA0001P007 | | | |

| PRELEVEMENT : 46LAA0001P007 | | | |
|---|--|---|---|
| Enduit béton | Enduit plâtreux blanc en vrac + peintures multiples non séparable + matériau gris en faible quantité non séparable | 14/03/2019 | FRANCHINARD Ronald |
| Mur E | | Amiante non détecté | |

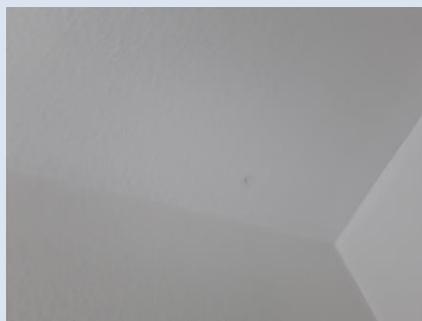
| PRELEVEMENT : 46LAA0001P008 | | | |

| PRELEVEMENT : 46LAA0001P008 | | | |
|---|---|---|---|
| Enduit béton | Enduit plâtreux blanc en vrac + peintures multiples non séparable | 14/03/2019 | FRANCHINARD Ronald |
| Plafond | | Amiante non détecté | |
