## Rapport de mission de repérage des matériaux et produits contenant de l'amiante avant réalisation de travaux

Norme NF X 46-020 V .2017

15 RUE DE LA FERME

RAPPORT N° :	46LAA0102	Laboratoire d'Analyses :	ITGA
Repérage réalisé le :	27/09/2019	Adresse laboratoire :	3 RUE ARMAND HERPIN LACROIX - CS 46537 35065 RENNES CEDEX
Accompagnateur :		Numéro d'accréditation :	1-5967
Par :	Lyes IZABACHENE	Organisme d'assurance professionnelle :	AXA France
N° certificat :	1378	Adresse assurance :	313 Terrasses de l'Arche 92727 NANTERRE CEDEX
Date d'obtention :	03/09/2015	N° de contrat d'assurance :	10158549604
Organisme certificateur	CEBTP ZAC La Clef Saint Pierre - 12 Avenue Gay Lussac - 78990 ELANCOURT	Date de validité :	31/12/2019

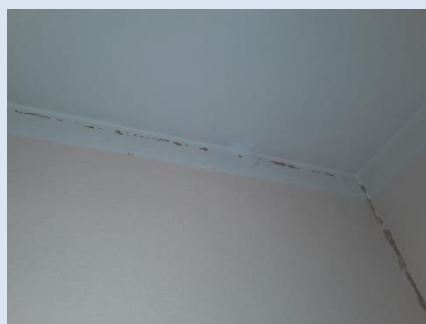
PRELEVEMENT : 46LAA0102P003			
NOM DU CLIENT	NUMERO DU DOSSIER		PIECE OU LOCAL
OPH77	46LAA0102 27/09/2019		Chambre 3 (R+1)
ELEMENT	DESCRIPTIF DU LABORATOIRE	DATE DE PRELEVEMENT	NOM DE L'OPERATEUR
Enduit / Peinture béton	Enduit plâtreux blanc en vrac + peinture non séparable	27/09/2019	IZABACHENE Lyes
LOCALISATION		RESULTAT	
Plafond		Présence de fibres d'amiante (*)

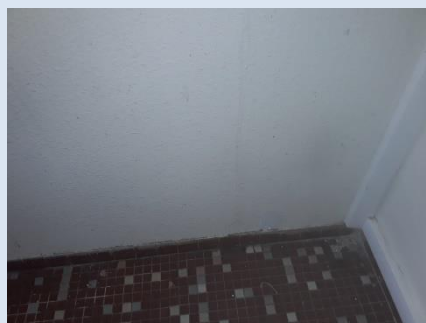
PRELEVEMENT : 46LAA0102P004			
NOM DU CLIENT	NUMERO DU DOSSIER		PIECE OU LOCAL
OPH77	46LAA0102 27/09/2019		Cuisine (R+1)
ELEMENT	DESCRIPTIF DU LABORATOIRE	DATE DE PRELEVEMENT	NOM DE L'OPERATEUR
Enduit / Peinture béton	Enduit plâtreux blanc en vrac + peintures multiples non séparable + matériau gris en faible quantité non séparable	27/09/2019	IZABACHENE Lyes
LOCALISATION		RESULTAT	
Mur C		Amiante non détecté

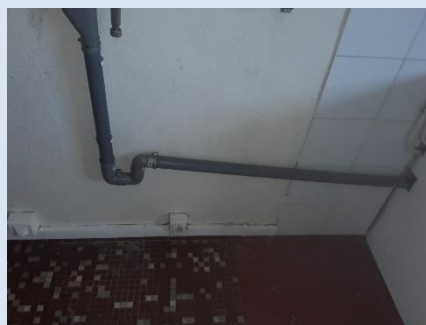
PRELEVEMENT : 46LAA0102P005			
NOM DU CLIENT	NUMERO DU DOSSIER		PIECE OU LOCAL
OPH77	46LAA0102 27/09/2019		Cuisine (R+1)
ELEMENT	DESCRIPTIF DU LABORATOIRE	DATE DE PRELEVEMENT	NOM DE L'OPERATEUR
Enduit / Peinture	Enduit plâtreux blanc en vrac + peinture non séparable + matériau gris en faible quantité non séparable	27/09/2019	IZABACHENE Lyes
LOCALISATION		RESULTAT	
Mur A		Amiante non détecté

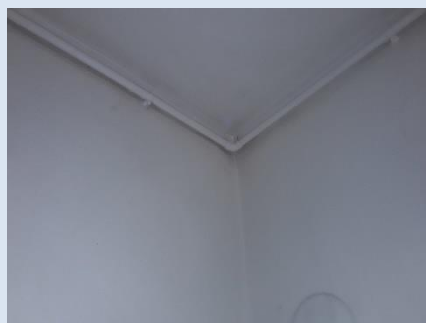
PRELEVEMENT : 46LAA0102P006			
NOM DU CLIENT	NUMERO DU DOSSIER		PIECE OU LOCAL
OPH77	46LAA0102 27/09/2019		Cuisine (R+1)
ELEMENT	DESCRIPTIF DU LABORATOIRE	DATE DE PRELEVEMENT	NOM DE L'OPERATEUR
Enduit / Peinture béton	Enduit plâtreux blanc en vrac avec poussières + peintures multiples non séparable	27/09/2019	IZABACHENE Lyes
LOCALISATION		RESULTAT	
Plafond		Amiante détecté (Trémolite)
