## Rapport de mission de repérage des matériaux et produits contenant de l'amiante avant réalisation de travaux

15 RUE DE LA FERME LGT 2

2  
77200 TORCY

RAPPORT N° :	46LAA0202	Laboratoire d'Analyses :	ITGA
Repérage réalisé le :	20/10/2017	Adresse laboratoire :	3 RUE ARMAND HERPIN LACROIX - CS 46537 35065 RENNES CEDEX
Accompagnateur :		Numéro d'accréditation :	1-5967
Par :	Mickaël JULIEN	Organisme d'assurance professionnelle :	ALLIANZ
N° certificat :	CPDI 4129	Adresse assurance :	Direction Opérations Entreprises 5C Esplanade Charles de Gaulle 33081 BORDEAUX CEDEX
Date d'obtention :	01/01/2017	N° de contrat d'assurance :	55897385
Organisme certificateur	I.CERT Parc Edonia - Bâtiment G - Rue de la Terre Victoria - 35760 SAINT-GREGOIRE	Date de validité :	31/12/2017

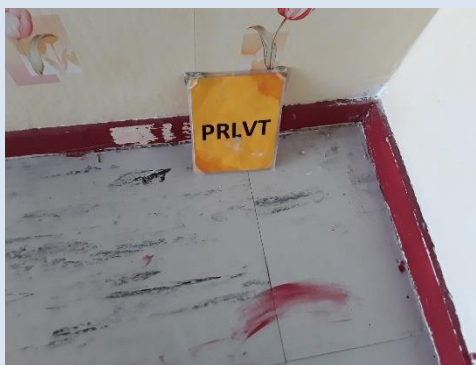
PRELEVEMENT : 46LAA0202P002			
NOM DU CLIENT	NUMERO DU DOSSIER		PIECE OU LOCAL
OPH77	46LAA0202 20/10/2017		Chambre 1
ELEMENT	DESCRIPTIF DU LABORATOIRE	DATE DE PRELEVEMENT	NOM DE L'OPERATEUR
Enduit béton	Enduit plâtreux blanc en vrac + peinture non séparable + papier peint non séparable	20/10/2017	JULIEN Mickaël
LOCALISATION		RESULTAT	
Mur C		Amiante non détecté

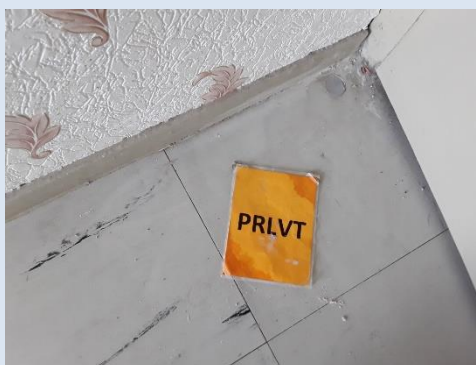
PRELEVEMENT : 46LAA0202P003			
NOM DU CLIENT	NUMERO DU DOSSIER		PIECE OU LOCAL
OPH77	46LAA0202 20/10/2017		Chambre 4
ELEMENT	DESCRIPTIF DU LABORATOIRE	DATE DE PRELEVEMENT	NOM DE L'OPERATEUR
Dalle de sol	Dalle dure cassante beige	20/10/2017	JULIEN Mickaël
LOCALISATION		RESULTAT	
Sol		Fr1:Amiante détecté (Chrysotile)

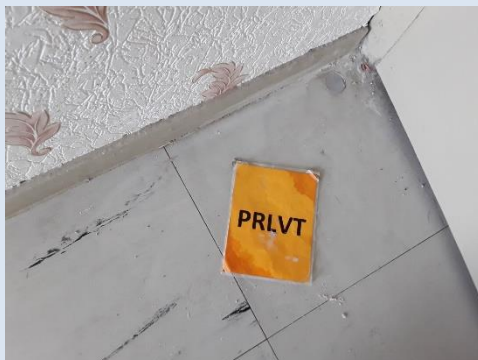
PRELEVEMENT : 46LAA0202P003			
NOM DU CLIENT	NUMERO DU DOSSIER		PIECE OU LOCAL
OPH77	46LAA0202 20/10/2017		Chambre 4
ELEMENT	DESCRIPTIF DU LABORATOIRE	DATE DE PRELEVEMENT	NOM DE L'OPERATEUR
Dalle de sol	Ragréage gris hétérogène	20/10/2017	JULIEN Mickaël
LOCALISATION		RESULTAT	
Sol		Fr3:Amiante non détecté

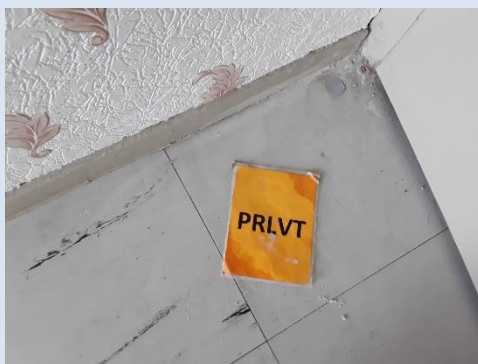
PRELEVEMENT : 46LAA0202P003			
NOM DU CLIENT	NUMERO DU DOSSIER		PIECE OU LOCAL
OPH77	46LAA0202 20/10/2017		Chambre 4
ELEMENT	DESCRIPTIF DU LABORATOIRE	DATE DE PRELEVEMENT	NOM DE L'OPERATEUR
Dalle de sol	Colle bitumineuse noire	20/10/2017	JULIEN Mickaël
LOCALISATION		RESULTAT	
Sol		Fr2:Amiante détecté (Chrysotile)

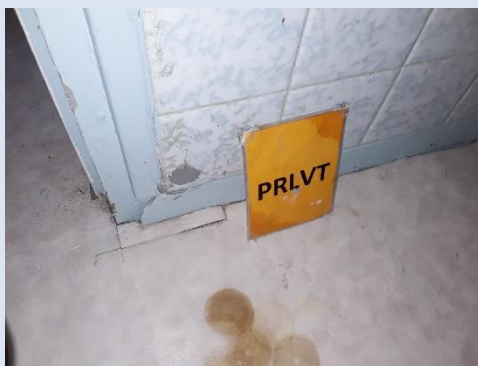
PRELEVEMENT : 46LAA0202P004			
NOM DU CLIENT	NUMERO DU DOSSIER		PIECE OU LOCAL
OPH77	46LAA0202 20/10/2017		Salle d'eau
ELEMENT	DESCRIPTIF DU LABORATOIRE	DATE DE PRELEVEMENT	NOM DE L'OPERATEUR
Faïence 1	Carrelage + colle polymère jaune non séparable + papier blanc non séparable + matériau compact gris hétérogène + matériau compact rouge	20/10/2017	JULIEN Mickaël
LOCALISATION		RESULTAT	
Mur D		Amiante non détecté

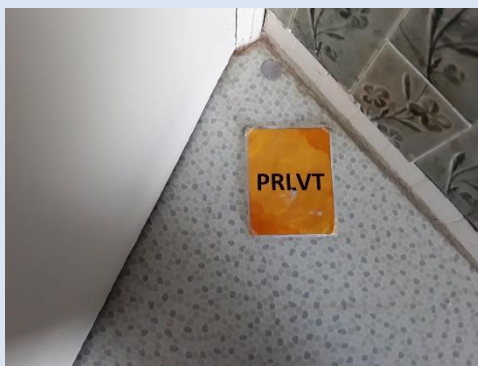
PRELEVEMENT : 46LAA0202P005			
NOM DU CLIENT	NUMERO DU DOSSIER		PIECE OU LOCAL
OPH77	46LAA0202 20/10/2017		Salle de bains
ELEMENT	DESCRIPTIF DU LABORATOIRE	DATE DE PRELEVEMENT	NOM DE L'OPERATEUR
Revêtement souple	Revêtement souple beige + colle polymère jaune non séparable + ragréage gris + carrelage + colle grise non séparable + matériau gris hétérogène	20/10/2017	JULIEN Mickaël
LOCALISATION		RESULTAT	
Sol		Amiante non détecté

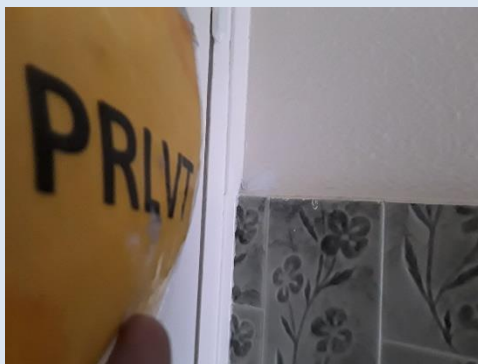
PRELEVEMENT : 46LAA0202P006			
NOM DU CLIENT	NUMERO DU DOSSIER		PIECE OU LOCAL
OPH77	46LAA0202 20/10/2017		Salle de bains
ELEMENT	DESCRIPTIF DU LABORATOIRE	DATE DE PRELEVEMENT	NOM DE L'OPERATEUR
Enduit béton	Enduit plâtreux blanc en vrac + peinture non séparable	20/10/2017	JULIEN Mickaël
LOCALISATION		RESULTAT	
Mur A		Amiante non détecté

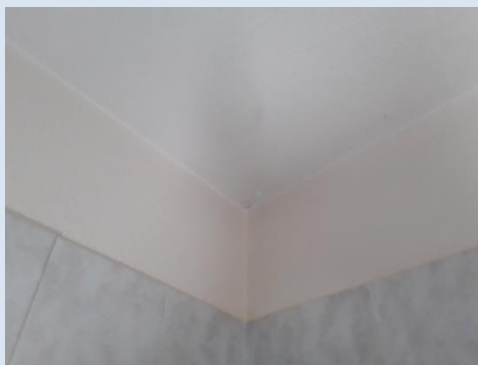
PRELEVEMENT : 46LAA0202P007			
NOM DU CLIENT	NUMERO DU DOSSIER		PIECE OU LOCAL
OPH77	46LAA0202 20/10/2017		Salle de bains
ELEMENT	DESCRIPTIF DU LABORATOIRE	DATE DE PRELEVEMENT	NOM DE L'OPERATEUR
Enduit béton	Enduit plâtreux blanc en vrac + peinture non séparable	20/10/2017	JULIEN Mickaël
LOCALISATION		RESULTAT	
Plafond		Amiante non détecté

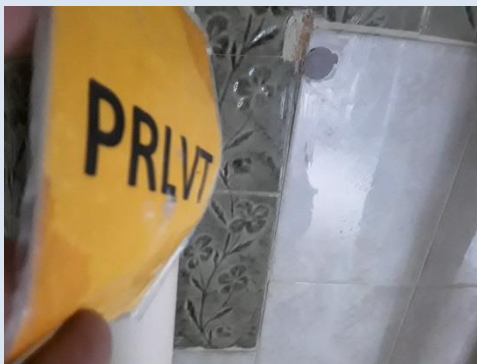
**PRELEVEMENT : 46LAA0202P008**

NOM DU CLIENT	NUMERO DU DOSSIER	PIECE OU LOCAL	
OPH77	46LAA0202 20/10/2017	Salle de bains	
ELEMENT	DESCRIPTIF DU LABORATOIRE	DATE DE PRELEVEMENT	NOM DE L'OPERATEUR
Faïence 1	Colle blanche + carrelage	20/10/2017	JULIEN Mickaël
LOCALISATION		RESULTAT	
Mur C		Amiante non détecté

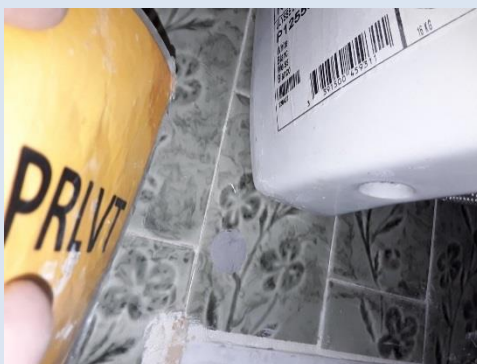
**PRELEVEMENT : 46LAA0202P009**

NOM DU CLIENT	NUMERO DU DOSSIER	PIECE OU LOCAL	
OPH77	46LAA0202 20/10/2017	Salle de bains	
ELEMENT	DESCRIPTIF DU LABORATOIRE	DATE DE PRELEVEMENT	NOM DE L'OPERATEUR
Faïence 2	Colle beige + matériau gris hétérogène + matériau rouge non séparable + carrelage	20/10/2017	JULIEN Mickaël
LOCALISATION		RESULTAT	
Mur C		Amiante non détecté

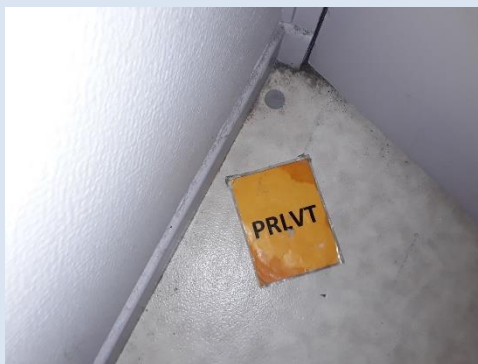
PRELEVEMENT : 46LAA0202P010			
NOM DU CLIENT	NUMERO DU DOSSIER		PIECE OU LOCAL
OPH77	46LAA0202 20/10/2017		Couloir
ELEMENT	DESCRIPTIF DU LABORATOIRE	DATE DE PRELEVEMENT	NOM DE L'OPERATEUR
Revêtement souple	Peinture en faible quantité non séparable + revêtement souple beige	20/10/2017	JULIEN Mickaël
LOCALISATION		RESULTAT	
Sol		Fr3:Amiante non détecté

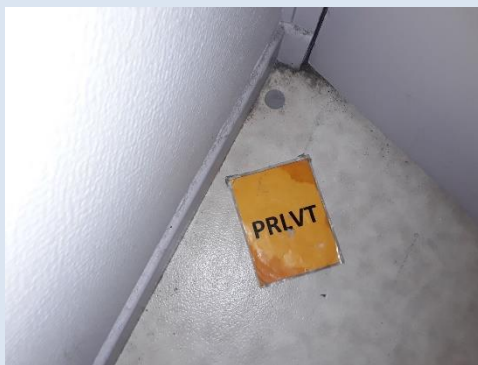
PRELEVEMENT : 46LAA0202P010			
NOM DU CLIENT	NUMERO DU DOSSIER		PIECE OU LOCAL
OPH77	46LAA0202 20/10/2017		Couloir
ELEMENT	DESCRIPTIF DU LABORATOIRE	DATE DE PRELEVEMENT	NOM DE L'OPERATEUR
Revêtement souple	Colle bitumineuse noire + ragréage gris non séparable	20/10/2017	JULIEN Mickaël
LOCALISATION		RESULTAT	
Sol		Fr2:Amiante détecté (Chrysotile)

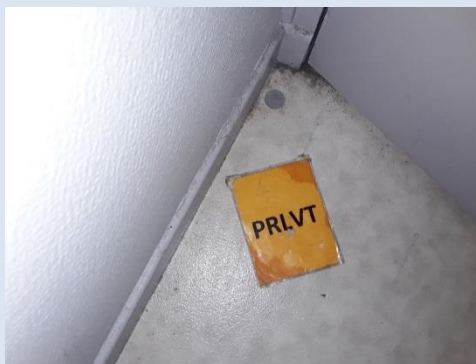
PRELEVEMENT : 46LAA0202P010			
NOM DU CLIENT	NUMERO DU DOSSIER		PIECE OU LOCAL
OPH77	46LAA0202 20/10/2017		Couloir
ELEMENT	DESCRIPTIF DU LABORATOIRE	DATE DE PRELEVEMENT	NOM DE L'OPERATEUR
Revêtement souple	Colle polymère jaune non séparable + dalle dure cassante grise	20/10/2017	JULIEN Mickaël
LOCALISATION		RESULTAT	
Sol		Fr1:Amiante détecté (Chrysotile)

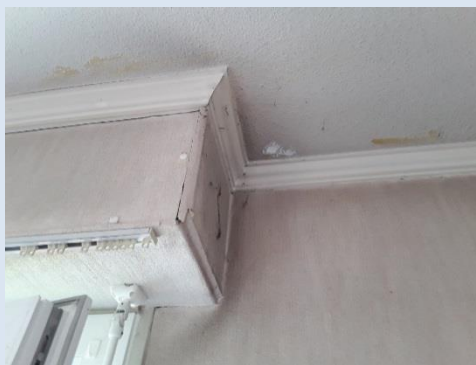
PRELEVEMENT : 46LAA0202P011			
NOM DU CLIENT	NUMERO DU DOSSIER		PIECE OU LOCAL
OPH77	46LAA0202 20/10/2017		Séjour
ELEMENT	DESCRIPTIF DU LABORATOIRE	DATE DE PRELEVEMENT	NOM DE L'OPERATEUR
Enduit béton	Enduit plâtreux blanc en vrac + peinture non séparable	20/10/2017	JULIEN Mickaël
LOCALISATION		RESULTAT	
Plafond		Amiante non détecté

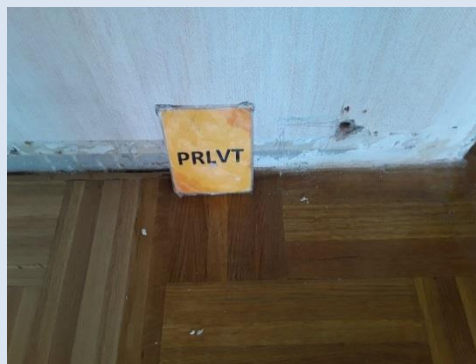
PRELEVEMENT : 46LAA0202P012			
NOM DU CLIENT	NUMERO DU DOSSIER		PIECE OU LOCAL
OPH77	46LAA0202 20/10/2017		Séjour
ELEMENT	DESCRIPTIF DU LABORATOIRE	DATE DE PRELEVEMENT	NOM DE L'OPERATEUR
Enduit ciment	Enduit plâtreux blanc en vrac + peinture non séparable + matériau gris en faible quantité en vrac non séparable	20/10/2017	JULIEN Mickaël
LOCALISATION		RESULTAT	
Mur D		Amiante non détecté

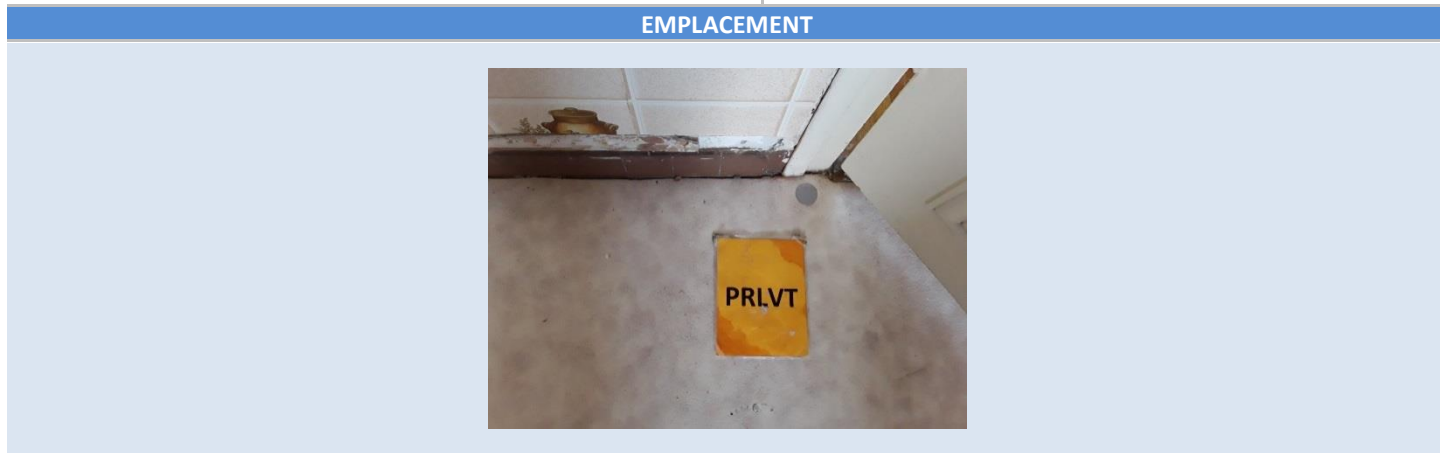
PRELEVEMENT : 46LAA0202P013			
NOM DU CLIENT	NUMERO DU DOSSIER		PIECE OU LOCAL
OPH77	46LAA0202 20/10/2017		Cuisine
ELEMENT	DESCRIPTIF DU LABORATOIRE	DATE DE PRELEVEMENT	NOM DE L'OPERATEUR
Revêtement souple	Revêtement souple beige + colle polymère jaune non séparable + carrelage + colle beige en vrac hétérogène + joint cassant gris	20/10/2017	JULIEN Mickaël

LOCALISATION	RESULTAT
Sol	Amiante non détecté

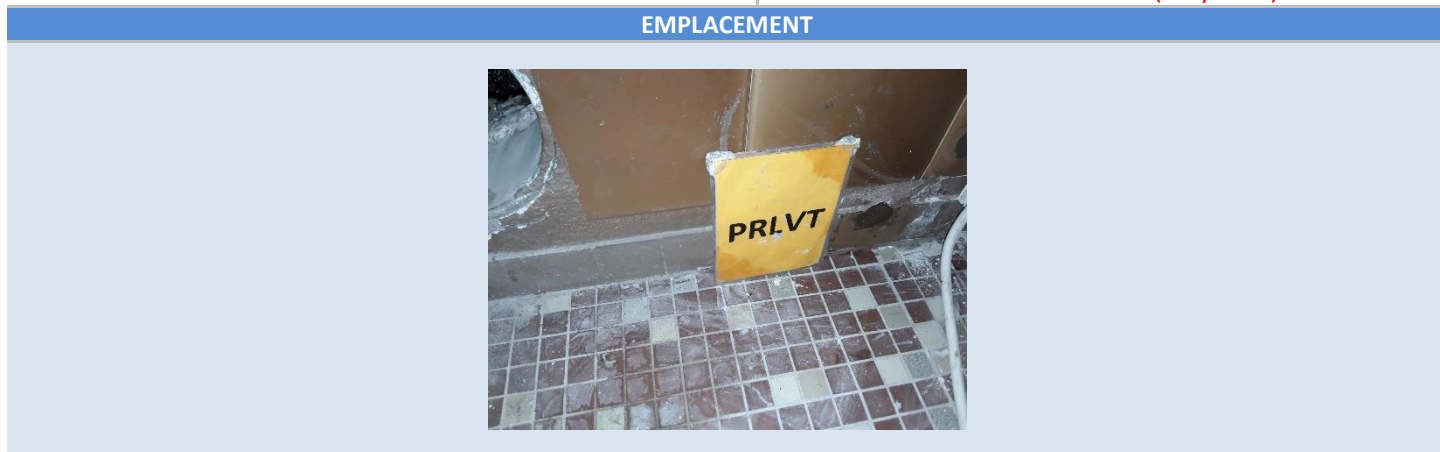
PRELEVEMENT : 46LAA0202P014			
NOM DU CLIENT	NUMERO DU DOSSIER		PIECE OU LOCAL
OPH77	46LAA0202 20/10/2017		Cuisine
ELEMENT	DESCRIPTIF DU LABORATOIRE	DATE DE PRELEVEMENT	NOM DE L'OPERATEUR
Plinthes	Colle grise non séparable + matériau compact gris	20/10/2017	JULIEN Mickaël

LOCALISATION	RESULTAT
Mur A	Fr2:Amiante détecté (Chrysotile)

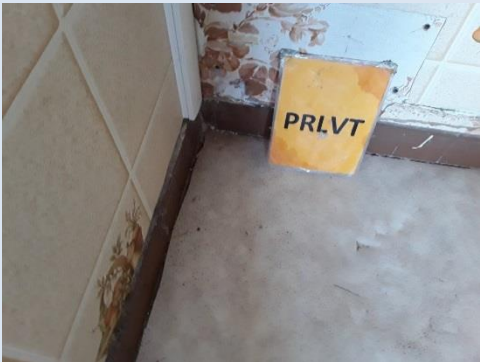
PRELEVEMENT : 46LAA0202P015			
NOM DU CLIENT	NUMERO DU DOSSIER		PIECE OU LOCAL
OPH77	46LAA0202 20/10/2017		Cuisine
ELEMENT	DESCRIPTIF DU LABORATOIRE	DATE DE PRELEVEMENT	NOM DE L'OPERATEUR
Enduit ciment	Enduit plâtreux blanc en vrac + peinture non séparable + matériau gris en vrac non séparable + papier non séparable	20/10/2017	JULIEN Mickaël
LOCALISATION		RESULTAT	
Mur D		Amiante non détecté	
EMPLACEMENT

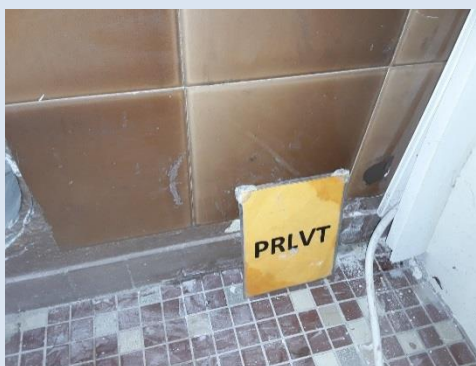
PRELEVEMENT : 46LAA0202P016			
NOM DU CLIENT	NUMERO DU DOSSIER		PIECE OU LOCAL
OPH77	46LAA0202 20/10/2017		Cuisine
ELEMENT	DESCRIPTIF DU LABORATOIRE	DATE DE PRELEVEMENT	NOM DE L'OPERATEUR
Faïence 1	Colle grise non séparable + matériau compact gris hétérogène + carrelage	20/10/2017	JULIEN Mickaël
LOCALISATION		RESULTAT	
Mur A		Amiante non détecté

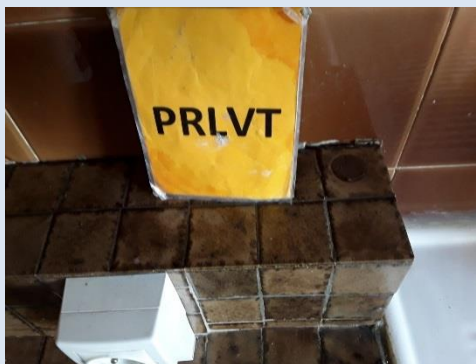
PRELEVEMENT : 46LAA0202P017			
NOM DU CLIENT	NUMERO DU DOSSIER		PIECE OU LOCAL
OPH77	46LAA0202 20/10/2017		Cuisine
ELEMENT	DESCRIPTIF DU LABORATOIRE	DATE DE PRELEVEMENT	NOM DE L'OPERATEUR
Faïence 2	Colle beige non séparable + couche plâtreuse blanche + carrelage	20/10/2017	JULIEN Mickaël
LOCALISATION		RESULTAT	
Mur A		Amiante non détecté

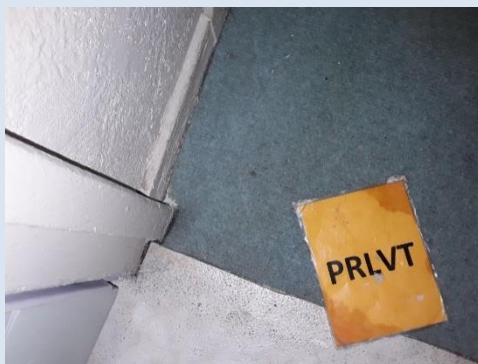
PRELEVEMENT : 46LAA0202P018			
NOM DU CLIENT	NUMERO DU DOSSIER		PIECE OU LOCAL
OPH77	46LAA0202 20/10/2017		Placard 4
ELEMENT	DESCRIPTIF DU LABORATOIRE	DATE DE PRELEVEMENT	NOM DE L'OPERATEUR
Moquette	Moquette verte + colle polymère jaune non séparable	20/10/2017	JULIEN Mickaël
LOCALISATION		RESULTAT	
Sol		Amiante non détecté
