## Rapport de mission de repérage des matériaux et produits contenant de l'amiante avant réalisation de travaux

25 RUE DE LA FERME

MODULE 46LAF0101  
77200 TORCY

RAPPORT N° :	46LAF0101	Laboratoire d'Analyses :	ITGA
Repérage réalisé le :	14/03/2019	Adresse laboratoire :	3 RUE ARMAND HERPIN LACROIX - CS 46537 35065 RENNES CEDEX
Accompagnateur :		Numéro d'accréditation :	1-5967
Par :	Tristan BRUNOT	Organisme d'assurance professionnelle :	AXA France
N° certificat :	CPDI 3541	Adresse assurance :	313 Terrasses de l'Arche 92727 NANTERRE CEDEX
Date d'obtention :	27/12/2017	N° de contrat d'assurance :	10158549604
Organisme certificateur	I.CERT PARC EDONIA - BAT G - RUE DE LA TERRE VICTORIA - 35760 SAINT GREGOIRE	Date de validité :	31/12/2019

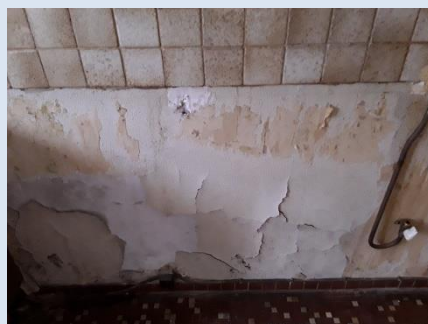
PRELEVEMENT : 46LAF0101P002			
NOM DU CLIENT	NUMERO DU DOSSIER		PIECE OU LOCAL
OPH77	46LAF0101 14/03/2019		Cuisine (RC)
ELEMENT	DESCRIPTIF DU LABORATOIRE	DATE DE PRELEVEMENT	NOM DE L'OPERATEUR
Enduit béton	Enduit plâtreux blanc en vrac + peinture non séparable + matériau gris en faible quantité non séparable	14/03/2019	BRUNOT Tristan
LOCALISATION		RESULTAT	
Mur C		Amiante non détecté

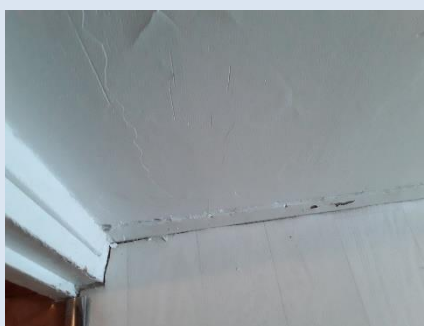
PRELEVEMENT : 46LAF0101P004			
NOM DU CLIENT	NUMERO DU DOSSIER		PIECE OU LOCAL
OPH77	46LAF0101 14/03/2019		Salle de bains (RC)
ELEMENT	DESCRIPTIF DU LABORATOIRE	DATE DE PRELEVEMENT	NOM DE L'OPERATEUR
Enduit	Enduit gris en vrac + peinture non séparable	14/03/2019	BRUNOT Tristan
LOCALISATION		RESULTAT	
Mur E		Amiante non détecté

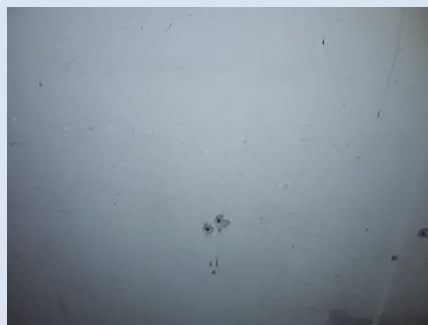
PRELEVEMENT : 46LAF0101P010			
NOM DU CLIENT	NUMERO DU DOSSIER		PIECE OU LOCAL
OPH77	46LAF0101 14/03/2019		Placard 3 (RC)
ELEMENT	DESCRIPTIF DU LABORATOIRE	DATE DE PRELEVEMENT	NOM DE L'OPERATEUR
Enduit béton	Enduit gris en vrac hétérogène + peinture non séparable	14/03/2019	BRUNOT Tristan
LOCALISATION		RESULTAT	
Mur B		Amiante non détecté	
EMPLACEMENT
