**Rapport de mission de repérage des matériaux et produits contenant de l'amiante dans les immeubles bâtis avant réalisation de travaux**

Numéro de dossier : RAAT-46LAA0001  
Date du repérage : 22/08/2022

Adresse	Rue : ..... <b>15 RUE DE LA FERME (46LAA0001)</b> Bât., escalier, niveau, appartement n°, lot n°: <b>RDC Porte 01, Lot numéro 46LAA0001</b> Code postal, ville : . <b>77200 TORCY</b>
Périmètre de repérage :	..... Toutes les pièces
Type de logement :	..... T2
Fonction principale du bâtiment :	..... <b>Habitation (partie privative d'immeuble)</b>
Date de construction :	..... <b>Date du permis de construire non connue</b>

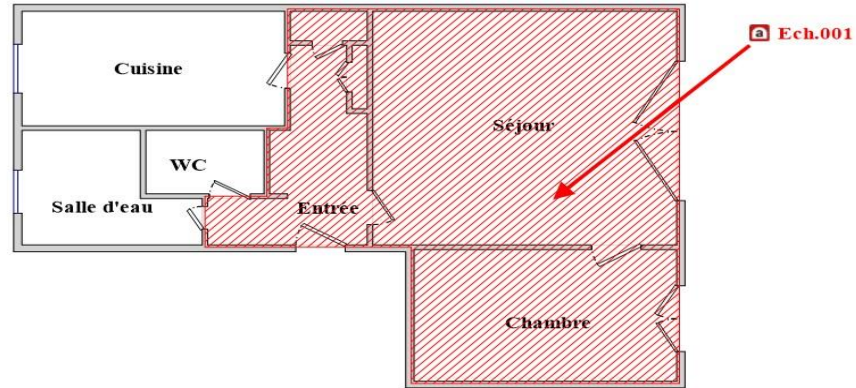
Bâtiment – Niveau : Croquis 1

Colle+dalle de sol
