Rapport de mission de repérage des matériaux et produits contenant de l'amiante dans les immeubles bâtis avant réalisation de travaux

Numéro de dossier : **RAAT_46LAC0001**
Date du repérage : **21/09/2022**

Adresse	Rue : 19 RUE DE LA FERME (46LAC0001) Bât., escalier, niveau, appartement n°, lot n°: Etage 0; Porte 001, Lot numéro 46LAC0001 Code postal, ville : . 77200 TORCY (France) Références cadastrales non communiquées
Périmètre de repérage : Voir fiche programme des travaux en annexe
Type de logement : F4
Fonction principale du bâtiment : Habitation (partie privative d'immeuble)
Date de construction : < 1997

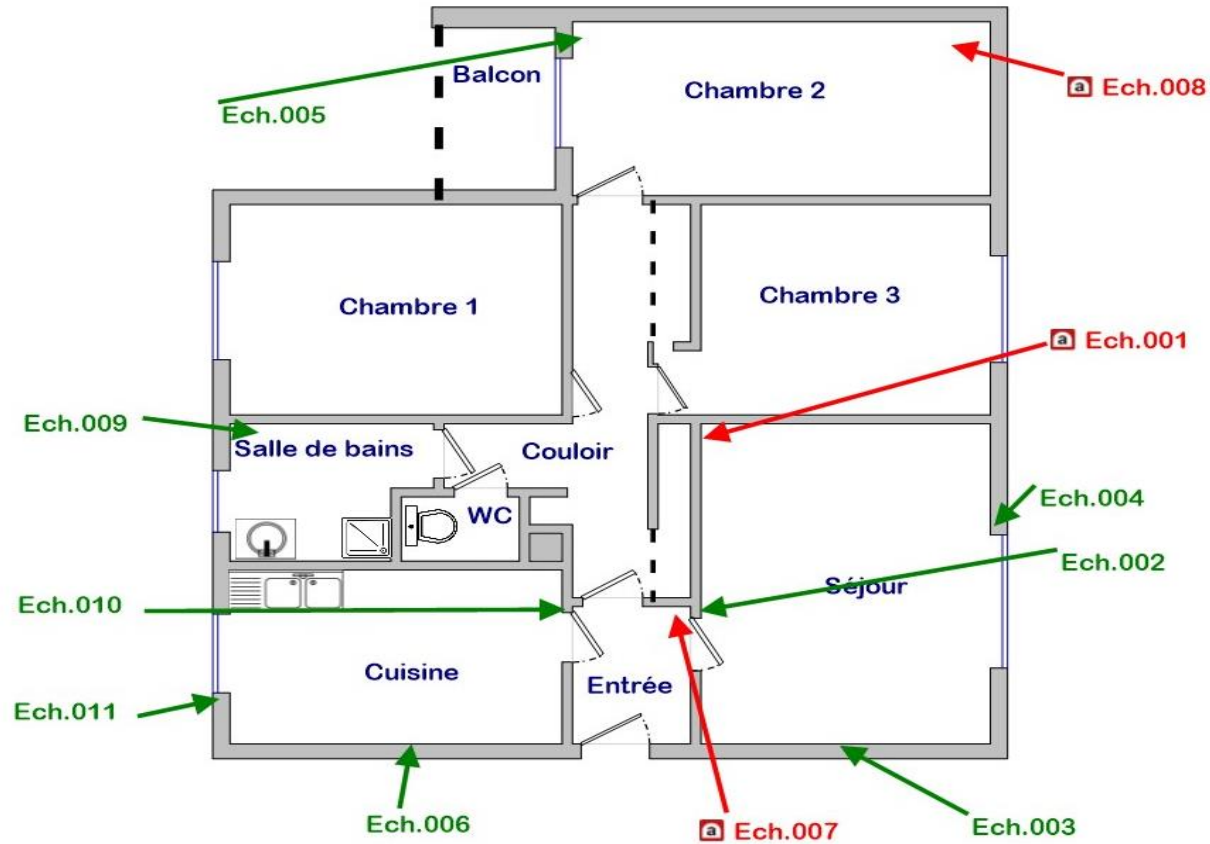
Localisation des prélèvements ou des matériaux amiantés

Sol : Colle bitumineux (noir) / Dalles de sol (gris)
Présence d'amiante après analyse

Sol : Colle bitumineux (noir)
Présence d'amiante après analyse
