Rapport de mission de repérage des matériaux et produits contenant de l'amiante avant réalisation de travaux

15 A 25 RUE DE LA FERME

77200 TORCY

RAPPORT N° :	TORCY - 15 RUE DE LA FERME	Laboratoire d'Analyses :	ITGA
Repérage réalisé le :	13/12/2017	Adresse laboratoire :	3 RUE ARMAND HERPIN LACROIX - CS 46537 35065 RENNES CEDEX
Accompagnateur :		Numéro d'accréditation :	1-5967
Par :	Mickaël JULIEN	Organisme d'assurance professionnelle :	ALLIANZ
N° certificat :	CPDI 4129	Adresse assurance :	Direction Opérations Entreprises 5C Esplanade Charles de Gaulle 33081 BORDEAUX CEDEX
Date d'obtention :	01/01/2017	N° de contrat d'assurance :	55897385
Organisme certificateur	I.CERT Parc Edonia - Bâtiment G - Rue de la Terre Victoria - 35760 SAINT-GREGOIRE	Date de validité :	31/12/2017

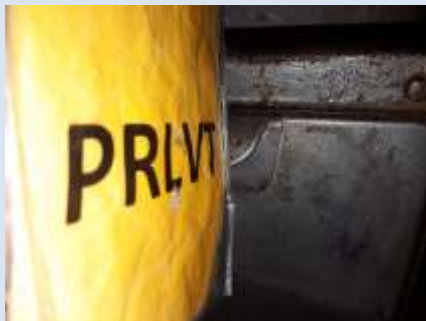
PRELEVEMENT : TORCY - 15 RUE DE LA FERMEP003

NOM DU CLIENT	NUMERO DU DOSSIER	PIECE OU LOCAL	
OPH77	TORCY - 15 RUE DE LA FERME 13/12/2017	Locaux vide-ordures	
ELEMENT	DESCRIPTIF DU LABORATOIRE	DATE DE PRELEVEMENT	NOM DE L'OPERATEUR
Peinture	Peinture en vrac	13/12/2017	JULIEN Mickaël
LOCALISATION		RESULTAT	
Pelles vides-ordures		Amiante non détecté

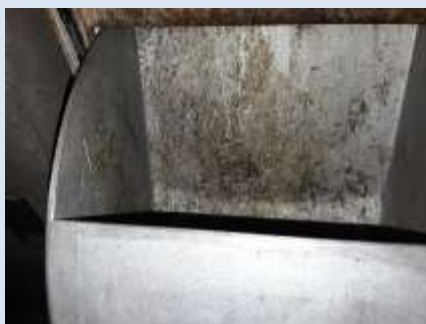
PRELEVEMENT : TORCY - 15 RUE DE LA FERMEP004

PIECE	ETAGE	ELEMENTS	DESRIPTIF LABORATOIRE	REPERAGE	Echantillon	METHODE	ETAT	RESULTAT
Locaux vide-ordures		Conduit Amiante ciment	Matériau gris en faible quantité en vrac avec fibres visibles	Conduits	TORCY - 15 RUE DE LA FERMEP001	RESULTAT ANALYSE	BON ETAT	Amiante détecté (Chrysotile-Crocidolite)
Locaux vide-ordures		Conduit	Matériau gris en vrac avec fibres visibles	Pelles vide-ordures	TORCY - 15 RUE DE LA FERMEP002	RESULTAT ANALYSE	BON ETAT	Amiante détecté (Chrysotile)
Locaux vide-ordures		Joint d'assemblage	Mousse noire avec poussières + matériau bitumineux noir en faible quantité avec poussières non séparable	Pelles vide-ordures	TORCY - 15 RUE DE LA FERMEP004	RESULTAT ANALYSE	BON ETAT	Amiante détecté (Chrysotile)

NOM DU CLIENT	NUMERO DU DOSSIER	PIECE OU LOCAL	
OPH77	TORCY - 15 RUE DE LA FERME 13/12/2017	Locaux vide-ordures	
ELEMENT	DESCRIPTIF DU LABORATOIRE	DATE DE PRELEVEMENT	NOM DE L'OPERATEUR
Joint d'assemblage	Mousse noire avec poussières + matériau bitumineux noir en faible quantité avec poussières non séparable	13/12/2017	JULIEN Mickaël
LOCALISATION		RESULTAT	
Pelles vides-ordures		Amiante détecté (Chrysotile)

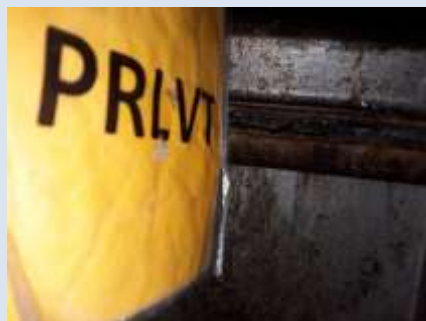
PRELEVEMENT : TORCY - 15 RUE DE LA FERMEP005

NOM DU CLIENT	NUMERO DU DOSSIER	PIECE OU LOCAL	
OPH77	TORCY - 15 RUE DE LA FERME 13/12/2017	Locaux vide-ordures	
ELEMENT	DESCRIPTIF DU LABORATOIRE	DATE DE PRELEVEMENT	NOM DE L'OPERATEUR
Joint	Matériau bitumineux noir	13/12/2017	JULIEN Mickaël
LOCALISATION		RESULTAT	
Pelles vides-ordures		Amiante non détecté

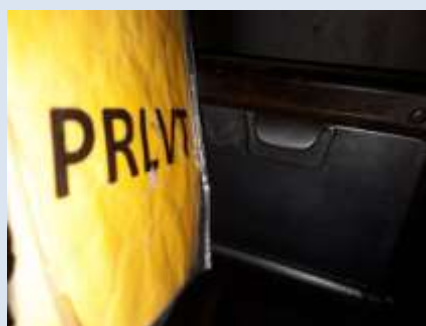
PRELEVEMENT : TORCY - 15 RUE DE LA FERMEP006

NOM DU CLIENT	NUMERO DU DOSSIER	PIECE OU LOCAL	
OPH77	TORCY - 15 RUE DE LA FERME 13/12/2017	Locaux vide-ordures	
ELEMENT	DESCRIPTIF DU LABORATOIRE	DATE DE PRELEVEMENT	NOM DE L'OPERATEUR
Peinture	Peinture en vrac	13/12/2017	JULIEN Mickaël
LOCALISATION		RESULTAT	
Pelles vides-ordures		Amiante non détecté

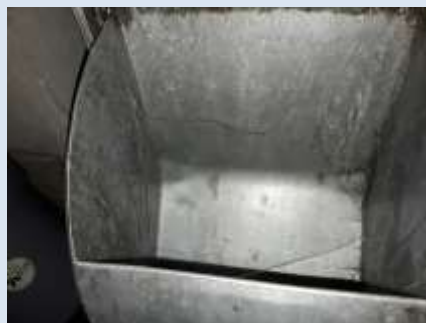
PRELEVEMENT : TORCY - 15 RUE DE LA FERMEP007

NOM DU CLIENT	NUMERO DU DOSSIER	PIECE OU LOCAL	
OPH77	TORCY - 15 RUE DE LA FERME 13/12/2017	Locaux vide-ordures	
ELEMENT	DESCRIPTIF DU LABORATOIRE	DATE DE PRELEVEMENT	NOM DE L'OPERATEUR
Joint d'assemblage	Matériau souple noir avec poussières	13/12/2017	JULIEN Mickaël
LOCALISATION		RESULTAT	
Pelles vides-ordures		Amiante non détecté

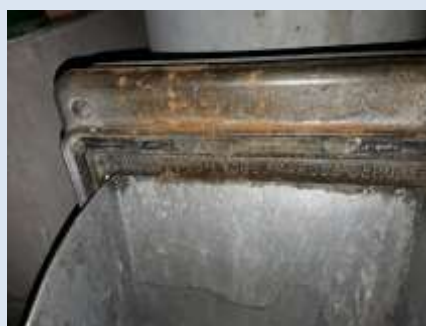
PRELEVEMENT : TORCY - 15 RUE DE LA FERMEP008

NOM DU CLIENT	NUMERO DU DOSSIER	PIECE OU LOCAL	
OPH77	TORCY - 15 RUE DE LA FERME 13/12/2017	Locaux vide-ordures	
ELEMENT	DESCRIPTIF DU LABORATOIRE	DATE DE PRELEVEMENT	NOM DE L'OPERATEUR
Joint	Matériau bitumineux noir avec poussières	13/12/2017	JULIEN Mickaël
LOCALISATION		RESULTAT	
Pelles vides-ordures		Amiante non détecté

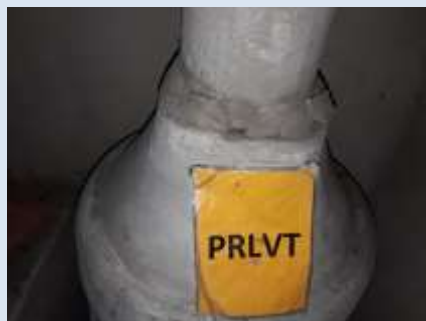
PRELEVEMENT : TORCY - 15 RUE DE LA FERMEP009			
NOM DU CLIENT	NUMERO DU DOSSIER		PIECE OU LOCAL
OPH77	TORCY - 15 RUE DE LA FERME 13/12/2017		Locaux vide-ordures
ELEMENT	DESCRIPTIF DU LABORATOIRE	DATE DE PRELEVEMENT	NOM DE L'OPERATEUR
Joint	Matériau gris en vrac	13/12/2017	JULIEN Mickaël
LOCALISATION		RESULTAT	
Conduits		Amiante non détecté

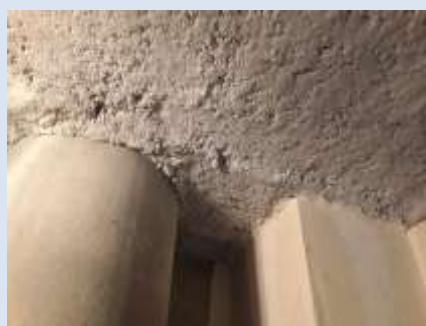
PRELEVEMENT : TORCY - 15 RUE DE LA FERMEP011			
NOM DU CLIENT	NUMERO DU DOSSIER		PIECE OU LOCAL
OPH77	TORCY - 15 RUE DE LA FERME 13/12/2017		Locaux vide-ordures
ELEMENT	DESCRIPTIF DU LABORATOIRE	DATE DE PRELEVEMENT	NOM DE L'OPERATEUR
Flocage	Matériau cotonneux blanc avec poussières	13/12/2017	JULIEN Mickaël
LOCALISATION		RESULTAT	
Plafond		Amiante non détecté
