Rapport de mission de repérage des matériaux et produits contenant de l'amiante avant réalisation de travaux

15 A 25 RUE DE LA FERME

77200 TORCY

RAPPORT N° :	TORCY - 17 RUE DE LA FERME	Laboratoire d'Analyses :	ITGA
Repérage réalisé le :	14/12/2017	Adresse laboratoire :	3 RUE ARMAND HERPIN LACROIX - CS 46537 35065 RENNES CEDEX
Accompagnateur :		Numéro d'accréditation :	1-5967
Par :	Mickaël JULIEN	Organisme d'assurance professionnelle :	ALLIANZ
N° certificat :	CPDI 4129	Adresse assurance :	Direction Opérations Entreprises 5C Esplanade Charles de Gaulle 33081 BORDEAUX CEDEX
Date d'obtention :	01/01/2017	N° de contrat d'assurance :	55832566
Organisme certificateur	I.CERT Parc Edonia - Bâtiment G - Rue de la Terre Victoria - 35760 SAINT-GREGOIRE	Date de validité :	31/12/2018

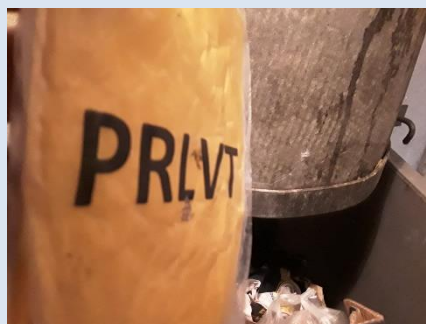
PRELEVEMENT : TORCY - 17 RUE DE LA FERMEP001			
NOM DU CLIENT	NUMERO DU DOSSIER		PIECE OU LOCAL
OPH77	TORCY - 17 RUE DE LA FERME 14/12/2017		Locaux vide-ordures
ELEMENT	DESCRIPTIF DU LABORATOIRE	DATE DE PRELEVEMENT	NOM DE L'OPERATEUR
Conduit Amianteciment	Fibrociment gris en faible quantité avec fibres visibles	14/12/2017	JULIEN Mickaël
LOCALISATION		RESULTAT	
Conduits		Amiante détecté (Chrysotile-Crocidolite)

Commande	TORCY - 17 RUE DE LA FERME-01
Dossier client	TORCY - 17 RUE DE LA FERME-01 - 15 A 25 RUE DE LA FERME 77200 TORCY
Echantillon	TORCY - 17 RUE DE LA FERME001 / Bâtiment collectif - Ensemble des zones impactées - Locaux vide-ordures - Ensemble des éléments impactés / Locaux vide-ordures Conduits Conduit Amiante ciment
Description ITGA	Fibrociment gris en faible quantité avec fibres visibles

Fraction Analyisée	Technique analytique et date d'analyse	Résultat	Type d'amiante	Nb de préparations
► Fibrociment gris en faible quantité avec fibres visibles	MOLP le 02/01/2018	Présence de fibres d'amiante	Chrysotile Crocidolite	2

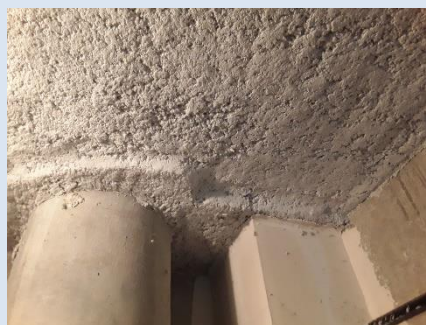
PRELEVEMENT : TORCY - 17 RUE DE LA FERMEP002			
NOM DU CLIENT	NUMERO DU DOSSIER		PIECE OU LOCAL
OPH77	TORCY - 17 RUE DE LA FERME 14/12/2017		Locaux vide-ordures
ELEMENT	DESCRIPTIF DU LABORATOIRE	DATE DE PRELEVEMENT	NOM DE L'OPERATEUR
Flocage	Matériau cotonneux blanc avec poussières	14/12/2017	JULIEN Mickaël
LOCALISATION		RESULTAT	
Plafond		Amiante non détecté

Commande	TORCY - 17 RUE DE LA FERME-01
Dossier client	TORCY - 17 RUE DE LA FERME-01 - 15 A 25 RUE DE LA FERME 77200 TORCY
Echantillon	TORCY - 17 RUE DE LA FERME002 / Bâtiment collectif - Ensemble des zones impactées - Locaux vide-ordures - Ensemble des éléments impactés / Locaux vide-ordures Plafond Flocage
Description ITGA	Matériau cotonneux blanc avec poussières

Fraction Analyisée	Technique analytique et date d'analyse	Résultat	Type d'amiante	Nb de préparations
► Matériau cotonneux blanc avec poussières	MOLP le 02/01/2018	Amiante non détecté Analyse confirmée au META.	---	3

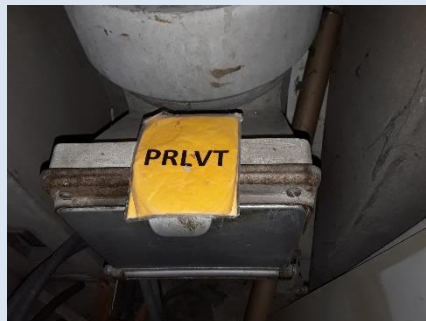
PRELEVEMENT : TORCY - 17 RUE DE LA FERMEP003			
NOM DU CLIENT	NUMERO DU DOSSIER		PIECE OU LOCAL
OPH77	TORCY - 17 RUE DE LA FERME 14/12/2017		Locaux vide-ordures
ELEMENT	DESCRIPTIF DU LABORATOIRE	DATE DE PRELEVEMENT	NOM DE L'OPERATEUR
Peinture	Peinture en vrac	14/12/2017	JULIEN Mickaël
LOCALISATION		RESULTAT	
Pelles vides-ordures		Amiante non détecté

Commande	TORCY - 17 RUE DE LA FERME-01
Dossier client	TORCY - 17 RUE DE LA FERME-01 - 15 A 25 RUE DE LA FERME 77200 TORCY
Echantillon	TORCY - 17 RUE DE LA FERME003 / Bâtiment collectif - Ensemble des zones impactées - Locaux communs - Ensemble des éléments impactés / Locaux vide-ordures Pelles vides-ordures Peinture
Description ITGA	Peinture en vrac

Fraction Analyisée	Technique analytique et date d'analyse	Résultat	Type d'amiante	Nb de préparations
▶ Peinture en vrac	META le 03/01/2018	Amiante non détecté	---	1

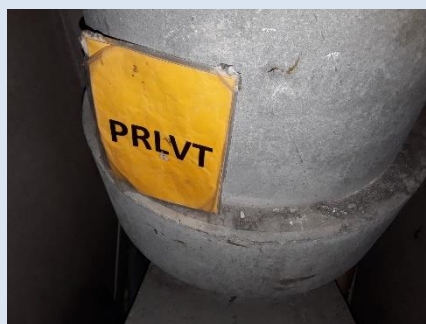
PRELEVEMENT : TORCY - 17 RUE DE LA FERMEP006			
NOM DU CLIENT	NUMERO DU DOSSIER		PIECE OU LOCAL
OPH77	TORCY - 17 RUE DE LA FERME 14/12/2017		Locaux vide-ordures
ELEMENT	DESCRIPTIF DU LABORATOIRE	DATE DE PRELEVEMENT	NOM DE L'OPERATEUR
Joint	Matériau gris en vrac hétérogène + peinture non séparable	14/12/2017	JULIEN Mickaël
LOCALISATION		RESULTAT	
Conduits		Amiante non détecté

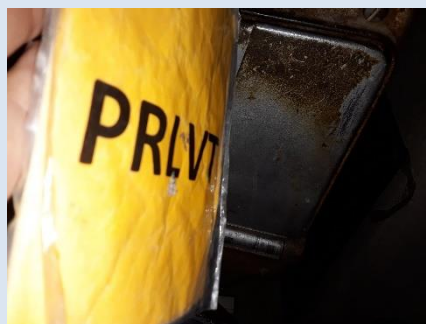
PRELEVEMENT : TORCY - 17 RUE DE LA FERMEP007			
NOM DU CLIENT	NUMERO DU DOSSIER		PIECE OU LOCAL
OPH77	TORCY - 17 RUE DE LA FERME 14/12/2017		Locaux vide-ordures
ELEMENT	DESCRIPTIF DU LABORATOIRE	DATE DE PRELEVEMENT	NOM DE L'OPERATEUR
Peinture	Peinture en vrac avec fibres	14/12/2017	JULIEN Mickaël
LOCALISATION		RESULTAT	
Pelles vides-ordures		Amiante non détecté

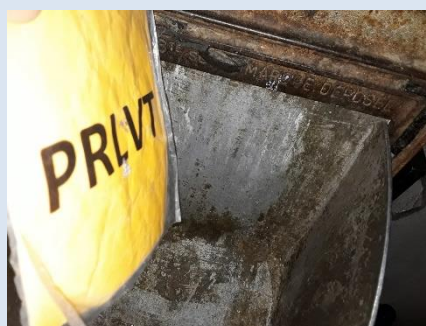
NOM DU CLIENT	NUMERO DU DOSSIER	PIECE OU LOCAL	
OPH77	TORCY - 17 RUE DE LA FERME 14/12/2017	Locaux vide-ordures	
ELEMENT	DESCRIPTIF DU LABORATOIRE	DATE DE PRELEVEMENT	NOM DE L'OPERATEUR
Joint	Matériau bitumineux noir avec poussières	14/12/2017	JULIEN Mickaël
LOCALISATION		RESULTAT	
Pelles vides-ordures		Amiante non détecté

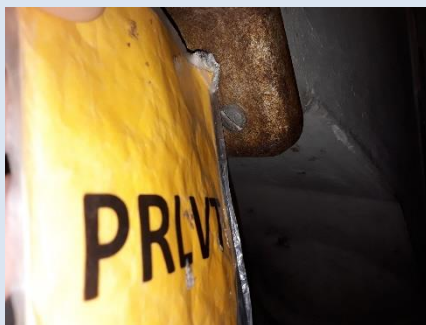
PIECE	ETAGE	ELEMENTS	DESCRIPTIF LABORATOIRE	Echantillon	REPERAGE	ETAT	RESULTAT
Locaux vide-ordures		Conduit Amiante ciment	Fibrociment gris en faible quantité avec fibres visibles	TORCY - 17 RUE DE LA FERMEP001	Conduits	BON ETAT	Amiante détecté (Chrysotile-Crocidolite)
Locaux vide-ordures		Conduit Amiante ciment	Fibrociment gris en vrac avec fibres visibles	TORCY - 17 RUE DE LA FERMEP010	Pelles vides-ordures	BON ETAT	Amiante détecté (Chrysotile)

PRELEVEMENT : TORCY - 17 RUE DE LA FERME P010			
NOM DU CLIENT	NUMERO DU DOSSIER	PIECE OU LOCAL	
OPH77	TORCY - 17 RUE DE LA FERME 14/12/2017	Locaux vide-ordures	
ELEMENT	DESCRIPTIF DU LABORATOIRE	DATE DE PRELEVEMENT	NOM DE L'OPERATEUR
Conduit Amiante ciment	Fibrociment gris en vrac avec fibres visibles	14/12/2017	JULIEN Mickaël
LOCALISATION		RESULTAT	
Pelles vides-ordures		Amiante détecté (Chrysotile)	
EMPLACEMENT
