Rapport de mission de repérage des matériaux et produits contenant de l'amiante avant réalisation de travaux

15 A 25 RUE DE LA FERME

77200 TORCY

RAPPORT N° :	TORCY - 19 RUE DE LA FERME	Laboratoire d'Analyses :	ITGA
Repérage réalisé le :	14/12/2017	Adresse laboratoire :	3 RUE ARMAND HERPIN LACROIX - CS 46537 35065 RENNES CEDEX
Accompagnateur :		Numéro d'accréditation :	1-5967
Par :	Mickaël JULIEN	Organisme d'assurance professionnelle :	ALLIANZ
N° certificat :	CPDI 4129	Adresse assurance :	Direction Opérations Entreprises 5C Esplanade Charles de Gaulle 33081 BORDEAUX CEDEX
Date d'obtention :	01/01/2017	N° de contrat d'assurance :	55897385
Organisme certificateur	I.CERT Parc Edonia - Bâtiment G - Rue de la Terre Victoria - 35760 SAINT-GREGOIRE	Date de validité :	31/12/2017

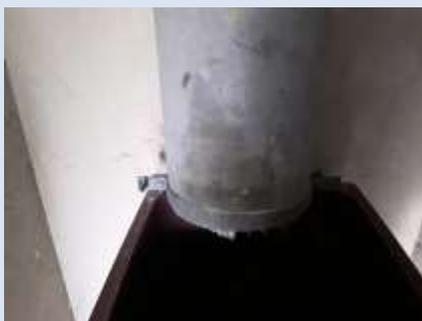
PRELEVEMENT : TORCY - 19 RUE DE LA FERMEP001			
NOM DU CLIENT	NUMERO DU DOSSIER		PIECE OU LOCAL
OPH77	TORCY - 19 RUE DE LA FERME 14/12/2017		Locaux vide-ordures
ELEMENT	DESCRIPTIF DU LABORATOIRE	DATE DE PRELEVEMENT	NOM DE L'OPERATEUR
Conduit Amiante ciment	Matériau gris avec fibres visibles	14/12/2017	JULIEN Mickaël
LOCALISATION		RESULTAT	
Conduits		Amiante détecté (Amosite-Chrysotile-Crocidolite)

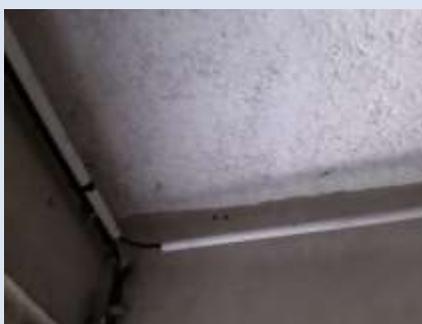
PRELEVEMENT : TORCY - 19 RUE DE LA FERMEP002			
NOM DU CLIENT	NUMERO DU DOSSIER		PIECE OU LOCAL
OPH77	TORCY - 19 RUE DE LA FERME 14/12/2017		Locaux vide-ordures
ELEMENT	DESCRIPTIF DU LABORATOIRE	DATE DE PRELEVEMENT	NOM DE L'OPERATEUR
Flocage	Matériau cotonneux blanc	14/12/2017	JULIEN Mickaël
LOCALISATION		RESULTAT	
Plafond		Amiante non détecté

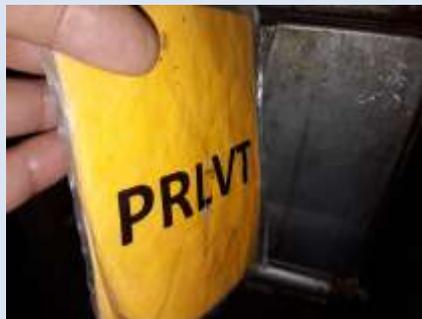
PRELEVEMENT : TORCY - 19 RUE DE LA FERMEP003

NOM DU CLIENT	NUMERO DU DOSSIER		PIECE OU LOCAL
OPH77	TORCY - 19 RUE DE LA FERME 14/12/2017		Locaux vide-ordures
ELEMENT	DESCRIPTIF DU LABORATOIRE	DATE DE PRELEVEMENT	NOM DE L'OPERATEUR
Peinture	Peinture en faible quantité en vrac	14/12/2017	JULIEN Mickaël
LOCALISATION		RESULTAT	
Pelles vides-ordures		Amiante non détecté

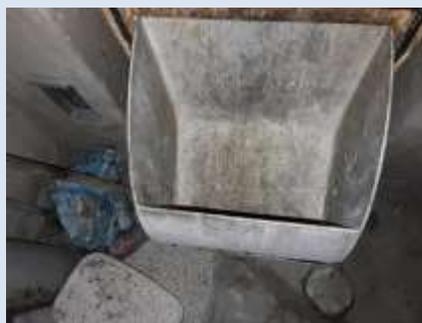
PRELEVEMENT : TORCY - 19 RUE DE LA FERMEP004

NOM DU CLIENT	NUMERO DU DOSSIER		PIECE OU LOCAL
OPH77	TORCY - 19 RUE DE LA FERME 14/12/2017		Locaux vide-ordures
ELEMENT	DESCRIPTIF DU LABORATOIRE	DATE DE PRELEVEMENT	NOM DE L'OPERATEUR
Joint d'assemblage	Mousse noire avec poussières	14/12/2017	JULIEN Mickaël
LOCALISATION		RESULTAT	
Pelles vides-ordures		Amiante non détecté

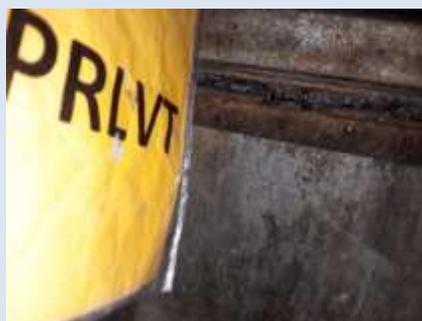
PRELEVEMENT : TORCY - 19 RUE DE LA FERMEP005

NOM DU CLIENT	NUMERO DU DOSSIER	PIECE OU LOCAL	
OPH77	TORCY - 19 RUE DE LA FERME 14/12/2017	Locaux vide-ordures	
ELEMENT	DESCRIPTIF DU LABORATOIRE	DATE DE PRELEVEMENT	NOM DE L'OPERATEUR
Joint	Matériau noir en vrac + peinture en faible quantité non séparable	14/12/2017	JULIEN Mickaël
LOCALISATION		RESULTAT	
Pelles vides-ordures		Amiante non détecté

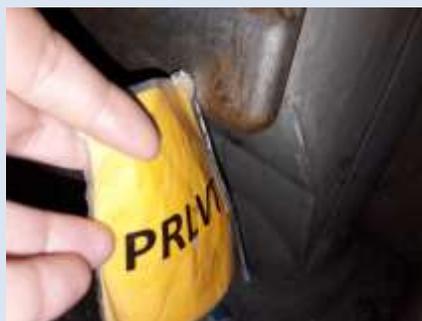
PRELEVEMENT : TORCY - 19 RUE DE LA FERMEP006

PIECE	ETAGE	ELEMENTS	DESCRIPTIF LABORATOIRE	Echantillon	REPERAGE	ETAT	RESULTAT
Locaux vide-ordures		Conduit Amiante ciment	Matériau gris avec fibres visibles	TORCY - 19 RUE DE LA FERMEP001	Conduits	BON ETAT	Amiante détecté (Amosite-Chrysotile-Crocidolite)
Locaux vide-ordures		Conduit	Matériau gris en vrac avec fibres visibles	TORCY - 19 RUE DE LA FERMEP006	Pelles vides-ordures	BON ETAT	Amiante détecté (Chrysotile)

NOM DU CLIENT	NUMERO DU DOSSIER	PIECE OU LOCAL	
OPH77	TORCY - 19 RUE DE LA FERME 14/12/2017	Locaux vide-ordures	
ELEMENT	DESCRIPTIF DU LABORATOIRE	DATE DE PRELEVEMENT	NOM DE L'OPERATEUR
Conduit	Matériau gris en vrac avec fibres visibles	14/12/2017	JULIEN Mickaël
LOCALISATION		RESULTAT	
Pelles vides-ordures		Amiante détecté (Chrysotile)

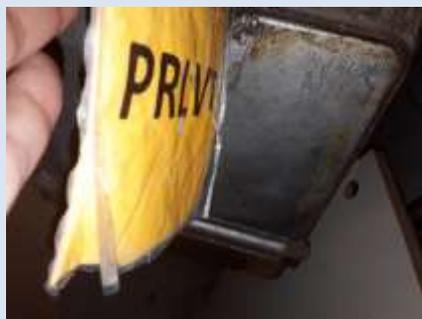
PRELEVEMENT : TORCY - 19 RUE DE LA FERMEP007

NOM DU CLIENT	NUMERO DU DOSSIER	PIECE OU LOCAL	
OPH77	TORCY - 19 RUE DE LA FERME 14/12/2017	Locaux vide-ordures	
ELEMENT	DESCRIPTIF DU LABORATOIRE	DATE DE PRELEVEMENT	NOM DE L'OPERATEUR
Peinture	Peinture en faible quantité en vrac	14/12/2017	JULIEN Mickaël
LOCALISATION		RESULTAT	
Pelles vides-ordures		Amiante non détecté

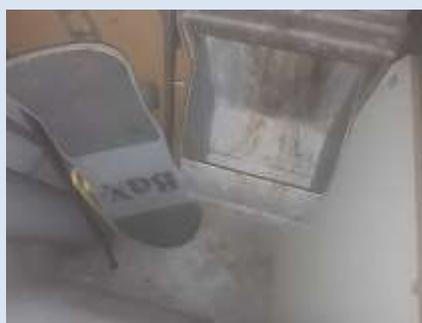
PRELEVEMENT : TORCY - 19 RUE DE LA FERMEP008

NOM DU CLIENT	NUMERO DU DOSSIER	PIECE OU LOCAL	
OPH77	TORCY - 19 RUE DE LA FERME 14/12/2017	Locaux vide-ordures	
ELEMENT	DESCRIPTIF DU LABORATOIRE	DATE DE PRELEVEMENT	NOM DE L'OPERATEUR
Joint d'assemblage	Mousse noire avec poussières	14/12/2017	JULIEN Mickaël
LOCALISATION		RESULTAT	
Pelles vides-ordures		Amiante non détecté

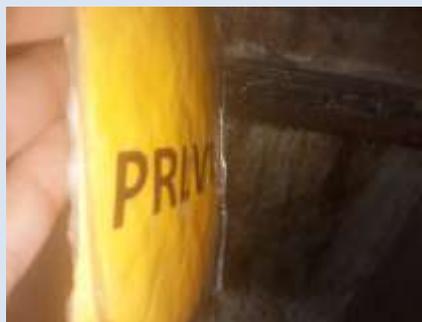
PRELEVEMENT : TORCY - 19 RUE DE LA FERMEP009			
NOM DU CLIENT	NUMERO DU DOSSIER		PIECE OU LOCAL
OPH77	TORCY - 19 RUE DE LA FERME 14/12/2017		Locaux vide-ordures
ELEMENT	DESCRIPTIF DU LABORATOIRE	DATE DE PRELEVEMENT	NOM DE L'OPERATEUR
Joint	Matériau noir en vrac + toile fibreuse beige non séparable	14/12/2017	JULIEN Mickaël
LOCALISATION		RESULTAT	
Pelles vides-ordures		Amiante non détecté

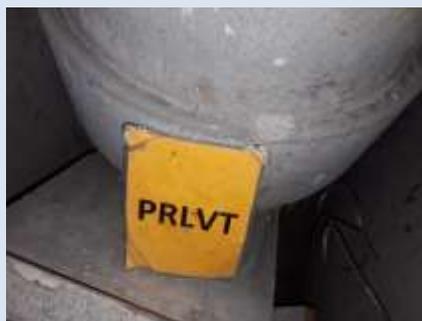
PRELEVEMENT : TORCY - 19 RUE DE LA FERMEP010			
NOM DU CLIENT	NUMERO DU DOSSIER		PIECE OU LOCAL
OPH77	TORCY - 19 RUE DE LA FERME 14/12/2017		Locaux vide-ordures
ELEMENT	DESCRIPTIF DU LABORATOIRE	DATE DE PRELEVEMENT	NOM DE L'OPERATEUR
Joint	Matériau gris en vrac	14/12/2017	JULIEN Mickaël
LOCALISATION		RESULTAT	
Conduits		Amiante non détecté
