Rapport de mission de repérage des matériaux et produits contenant de l'amiante avant réalisation de travaux

15 A 25 RUE DE LA FERME

77200 TORCY

RAPPORT N° :	TORCY - 21 RUE DE LA FERME	Laboratoire d'Analyses :	ITGA
Repérage réalisé le :	14/12/2017	Adresse laboratoire :	3 RUE ARMAND HERPIN LACROIX - CS 46537 35065 RENNES CEDEX
Accompagnateur :		Numéro d'accréditation :	1-5967
Par :	Mickaël JULIEN	Organisme d'assurance professionnelle :	ALLIANZ
N° certificat :	CPDI 4129	Adresse assurance :	Direction Opérations Entreprises 5C Esplanade Charles de Gaulle 33081 BORDEAUX CEDEX
Date d'obtention :	01/01/2017	N° de contrat d'assurance :	55897385
Organisme certificateur	I.CERT Parc Edonia - Bâtiment G - Rue de la Terre Victoria - 35760 SAINT-GREGOIRE	Date de validité :	31/12/2017

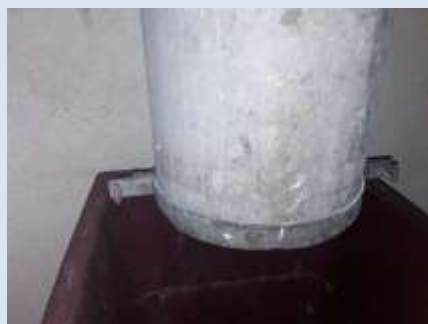
PRELEVEMENT : TORCY - 21 RUE DE LA FERMEP001			
NOM DU CLIENT	NUMERO DU DOSSIER		PIECE OU LOCAL
OPH77	TORCY - 21 RUE DE LA FERME 14/12/2017		Locaux vide-ordures
ELEMENT	DESCRIPTIF DU LABORATOIRE	DATE DE PRELEVEMENT	NOM DE L'OPERATEUR
Conduit Amianteciment	Fibrociment gris sous forme de particules avec fibres visibles	14/12/2017	JULIEN Mickaël
LOCALISATION		RESULTAT	
Conduits		Amiante détecté (Chrysotile-Crocidolite)

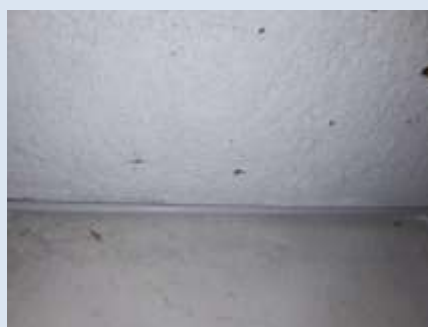
PRELEVEMENT : TORCY - 21 RUE DE LA FERMEP002			
NOM DU CLIENT	NUMERO DU DOSSIER		PIECE OU LOCAL
OPH77	TORCY - 21 RUE DE LA FERME 14/12/2017		Locaux vide-ordures
ELEMENT	DESCRIPTIF DU LABORATOIRE	DATE DE PRELEVEMENT	NOM DE L'OPERATEUR
Flocage	Matériau cotonneux blanc avec poussières	14/12/2017	JULIEN Mickaël
LOCALISATION		RESULTAT	
Plafond		Amiante non détecté

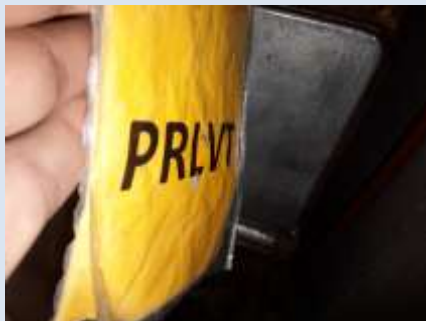
PRELEVEMENT : TORCY - 21 RUE DE LA FERMEP003

NOM DU CLIENT	NUMERO DU DOSSIER	PIECE OU LOCAL	
OPH77	TORCY - 21 RUE DE LA FERME 14/12/2017	Locaux vide-ordures	
ELEMENT	DESCRIPTIF DU LABORATOIRE	DATE DE PRELEVEMENT	NOM DE L'OPERATEUR
Peinture	Peinture en faible quantité en vrac	14/12/2017	JULIEN Mickaël
LOCALISATION		RESULTAT	
Pelles vides-ordures		Amiante non détecté

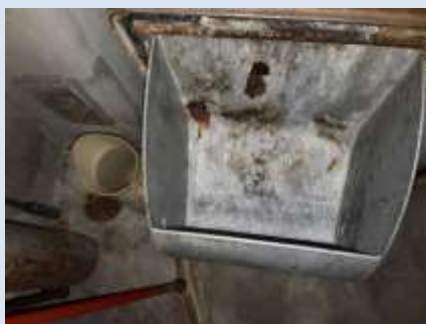
PRELEVEMENT : TORCY - 21 RUE DE LA FERMEP004

NOM DU CLIENT	NUMERO DU DOSSIER	PIECE OU LOCAL	
OPH77	TORCY - 21 RUE DE LA FERME 14/12/2017	Locaux vide-ordures	
ELEMENT	DESCRIPTIF DU LABORATOIRE	DATE DE PRELEVEMENT	NOM DE L'OPERATEUR
Joint d'assemblage	Mousse noire avec poussières + peinture en faible quantité non séparable + colle polymère jaune en faible quantité non séparable	14/12/2017	JULIEN Mickaël
LOCALISATION		RESULTAT	
Pelles vides-ordures		Amiante non détecté

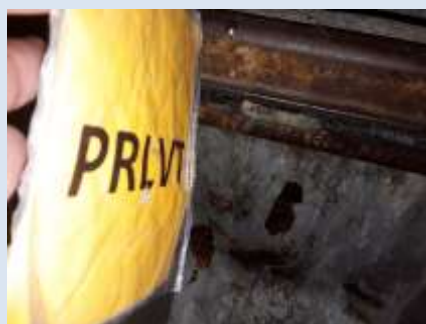
PRELEVEMENT : TORCY - 21 RUE DE LA FERMEP005			
NOM DU CLIENT	NUMERO DU DOSSIER		PIECE OU LOCAL
OPH77	TORCY - 21 RUE DE LA FERME 14/12/2017		Locaux vide-ordures
ELEMENT	DESCRIPTIF DU LABORATOIRE	DATE DE PRELEVEMENT	NOM DE L'OPERATEUR
Joint	Matériau mou noir en faible quantité + matériau noir en vrac avec poussières non séparable	14/12/2017	JULIEN Mickaël
LOCALISATION		RESULTAT	
Pelles vides-ordures		Amiante non détecté

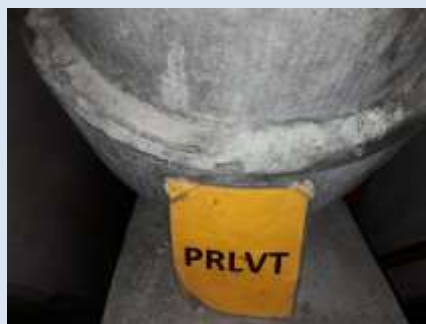
PRELEVEMENT : TORCY - 21 RUE DE LA FERMEP006			
NOM DU CLIENT	NUMERO DU DOSSIER		PIECE OU LOCAL
OPH77	TORCY - 21 RUE DE LA FERME 14/12/2017		Locaux vide-ordures
ELEMENT	DESCRIPTIF DU LABORATOIRE	DATE DE PRELEVEMENT	NOM DE L'OPERATEUR
Joint	Matériau vert en vrac avec poussières	14/12/2017	JULIEN Mickaël
LOCALISATION		RESULTAT	
Conduits		Amiante non détecté

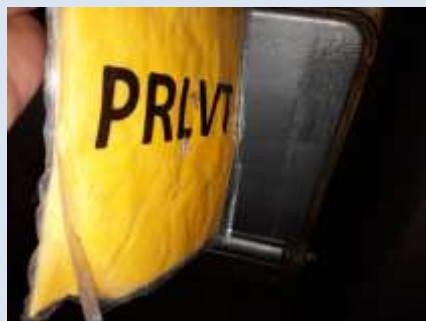
PRELEVEMENT : TORCY - 21 RUE DE LA FERMEP007

NOM DU CLIENT	NUMERO DU DOSSIER	PIECE OU LOCAL	
OPH77	TORCY - 21 RUE DE LA FERME 14/12/2017	Locaux vide-ordures	
ELEMENT	DESCRIPTIF DU LABORATOIRE	DATE DE PRELEVEMENT	NOM DE L'OPERATEUR
Peinture	Peinture en faible quantité en vrac	14/12/2017	JULIEN Mickaël
LOCALISATION		RESULTAT	
Pelles vides-ordures		Amiante non détecté

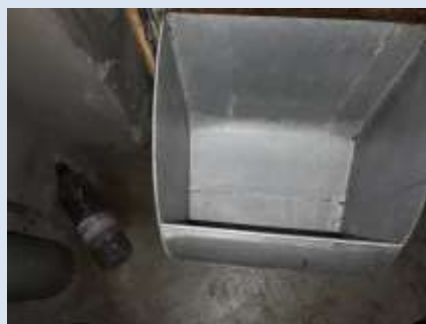
PRELEVEMENT : TORCY - 21 RUE DE LA FERMEP008

NOM DU CLIENT	NUMERO DU DOSSIER	PIECE OU LOCAL	
OPH77	TORCY - 21 RUE DE LA FERME 14/12/2017	Locaux vide-ordures	
ELEMENT	DESCRIPTIF DU LABORATOIRE	DATE DE PRELEVEMENT	NOM DE L'OPERATEUR
Joint d'assemblage	Mousse noire avec poussières + peinture en faible quantité non séparable	14/12/2017	JULIEN Mickaël
LOCALISATION		RESULTAT	
Pelles vides-ordures		Amiante non détecté

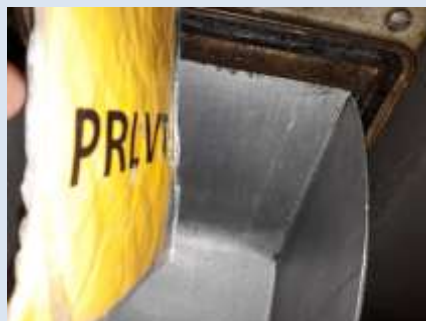
PRELEVEMENT : TORCY - 21 RUE DE LA FERMEP009

NOM DU CLIENT	NUMERO DU DOSSIER	PIECE OU LOCAL	
OPH77	TORCY - 21 RUE DE LA FERME 14/12/2017	Locaux vide-ordures	
ELEMENT	DESCRIPTIF DU LABORATOIRE	DATE DE PRELEVEMENT	NOM DE L'OPERATEUR
Joint	Matériau noir en vrac	14/12/2017	JULIEN Mickaël
LOCALISATION		RESULTAT	
Pelles vides-ordures		Amiante non détecté
