Rapport de mission de repérage des matériaux et produits contenant de l'amiante avant réalisation de travaux

23 RUE DE LA FERME

77200 TORCY

RAPPORT N° :	TORCY - 23 RUE DE LA FERME	Laboratoire d'Analyses :	ITGA
Repérage réalisé le :	14/12/2017	Adresse laboratoire :	3 RUE ARMAND HERPIN LACROIX - CS 46537 35065 RENNES CEDEX
Accompagnateur :		Numéro d'accréditation :	1-5967
Par :	Mickaël JULIEN	Organisme d'assurance professionnelle :	ALLIANZ
N° certificat :	CPDI 4129	Adresse assurance :	Direction Opérations Entreprises 5C Esplanade Charles de Gaulle 33081 BORDEAUX CEDEX
Date d'obtention :	01/01/2017	N° de contrat d'assurance :	55897385
Organisme certificateur	I.CERT Parc Edonia - Bâtiment G - Rue de la Terre Victoria - 35760 SAINT-GREGOIRE	Date de validité :	31/12/2017

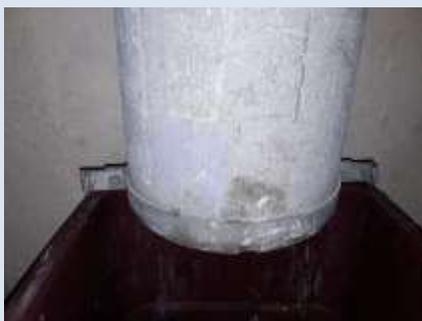
PRELEVEMENT : TORCY - 23 RUE DE LA FERMEP001			
NOM DU CLIENT	NUMERO DU DOSSIER		PIECE OU LOCAL
OPH77	TORCY - 23 RUE DE LA FERME 14/12/2017		Locaux vide-ordures
ELEMENT	DESCRIPTIF DU LABORATOIRE	DATE DE PRELEVEMENT	NOM DE L'OPERATEUR
Conduit Amiante ciment	Matériau gris en vrac avec fibres visibles	14/12/2017	JULIEN Mickaël
LOCALISATION		RESULTAT	
Conduits		Amiante détecté (Chrysotile-Crocidolite)

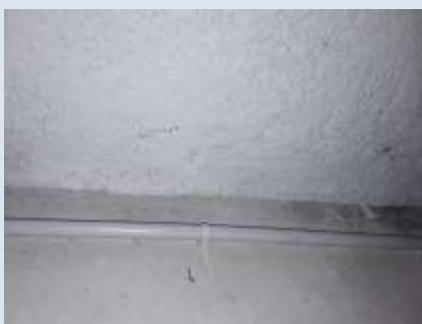
PRELEVEMENT : TORCY - 23 RUE DE LA FERMEP002			
NOM DU CLIENT	NUMERO DU DOSSIER		PIECE OU LOCAL
OPH77	TORCY - 23 RUE DE LA FERME 14/12/2017		Locaux vide-ordures
ELEMENT	DESCRIPTIF DU LABORATOIRE	DATE DE PRELEVEMENT	NOM DE L'OPERATEUR
Flocage	Matériau cotonneux blanc avec poussières	14/12/2017	JULIEN Mickaël
LOCALISATION		RESULTAT	
Plafond		Amiante non détecté

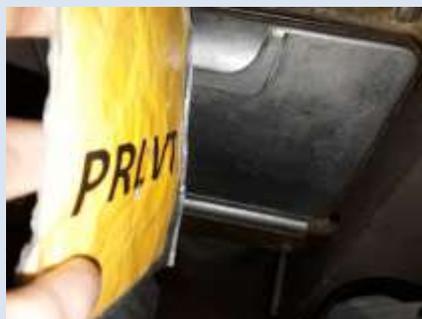
PRELEVEMENT : TORCY - 23 RUE DE LA FERMEP003

NOM DU CLIENT	NUMERO DU DOSSIER		PIECE OU LOCAL
OPH77	TORCY - 23 RUE DE LA FERME 14/12/2017		Locaux vide-ordures
ELEMENT	DESCRIPTIF DU LABORATOIRE	DATE DE PRELEVEMENT	NOM DE L'OPERATEUR
Peinture	Peinture en faible quantité en vrac	14/12/2017	JULIEN Mickaël
LOCALISATION		RESULTAT	
Pelles vides-ordures		Amiante non détecté

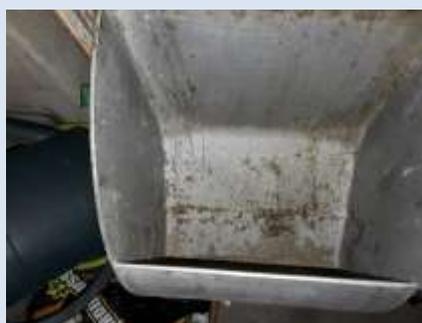
PRELEVEMENT : TORCY - 23 RUE DE LA FERMEP004

NOM DU CLIENT	NUMERO DU DOSSIER		PIECE OU LOCAL
OPH77	TORCY - 23 RUE DE LA FERME 14/12/2017		Locaux vide-ordures
ELEMENT	DESCRIPTIF DU LABORATOIRE	DATE DE PRELEVEMENT	NOM DE L'OPERATEUR
Joint d'assemblage	Mousse noire avec poussières	14/12/2017	JULIEN Mickaël
LOCALISATION		RESULTAT	
Pelles vides-ordures		Amiante non détecté

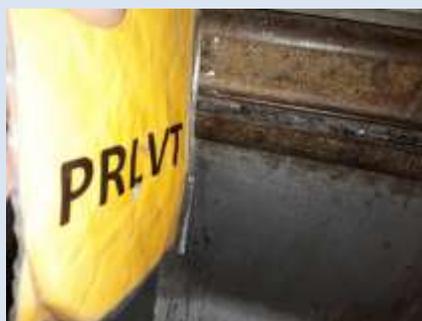
PRELEVEMENT : TORCY - 23 RUE DE LA FERMEP005

NOM DU CLIENT	NUMERO DU DOSSIER	PIECE OU LOCAL	
OPH77	TORCY - 23 RUE DE LA FERME 14/12/2017	Locaux vide-ordures	
ELEMENT	DESCRIPTIF DU LABORATOIRE	DATE DE PRELEVEMENT	NOM DE L'OPERATEUR
Joint	Matériau noir en vrac + peinture en faible quantité non séparable	14/12/2017	JULIEN Mickaël
LOCALISATION		RESULTAT	
Pelles vides-ordures		Amiante non détecté

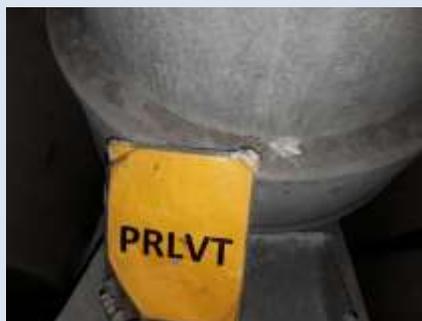
PRELEVEMENT : TORCY - 23 RUE DE LA FERMEP006

NOM DU CLIENT	NUMERO DU DOSSIER	PIECE OU LOCAL	
OPH77	TORCY - 23 RUE DE LA FERME 14/12/2017	Locaux vide-ordures	
ELEMENT	DESCRIPTIF DU LABORATOIRE	DATE DE PRELEVEMENT	NOM DE L'OPERATEUR
Joint	Matériau gris en vrac + peinture en faible quantité avec poussières non séparable	14/12/2017	JULIEN Mickaël
LOCALISATION		RESULTAT	
Conduits		Amiante non détecté

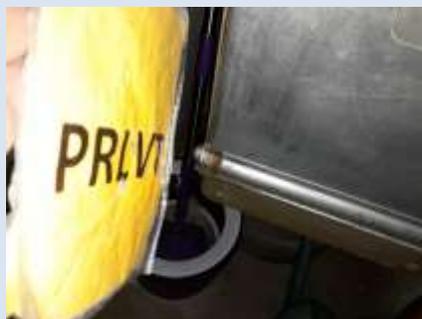
PRELEVEMENT : TORCY - 23 RUE DE LA FERMEP007

NOM DU CLIENT	NUMERO DU DOSSIER	PIECE OU LOCAL	
OPH77	TORCY - 23 RUE DE LA FERME 14/12/2017	Locaux vide-ordures	
ELEMENT	DESCRIPTIF DU LABORATOIRE	DATE DE PRELEVEMENT	NOM DE L'OPERATEUR
Peinture	Peinture en faible quantité en vrac	14/12/2017	JULIEN Mickaël
LOCALISATION		RESULTAT	
Pelles vides-ordures		Amiante non détecté

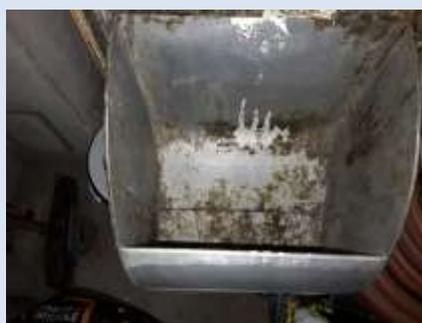
PRELEVEMENT : TORCY - 23 RUE DE LA FERMEP008

NOM DU CLIENT	NUMERO DU DOSSIER	PIECE OU LOCAL	
OPH77	TORCY - 23 RUE DE LA FERME 14/12/2017	Locaux vide-ordures	
ELEMENT	DESCRIPTIF DU LABORATOIRE	DATE DE PRELEVEMENT	NOM DE L'OPERATEUR
Joint d'assemblage	Matériau souple noir avec poussières	14/12/2017	JULIEN Mickaël
LOCALISATION		RESULTAT	
Pelles vides-ordures		Amiante non détecté

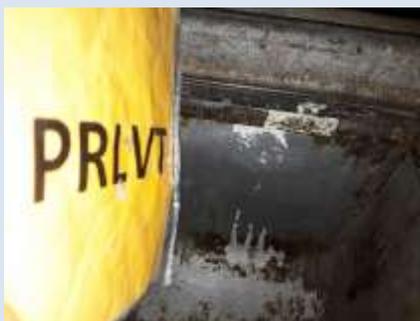
PRELEVEMENT : TORCY - 23 RUE DE LA FERMEP009			
NOM DU CLIENT	NUMERO DU DOSSIER		PIECE OU LOCAL
OPH77	TORCY - 23 RUE DE LA FERME 14/12/2017		Locaux vide-ordures
ELEMENT	DESCRIPTIF DU LABORATOIRE	DATE DE PRELEVEMENT	NOM DE L'OPERATEUR
Joint	Matériau mou noir en faible quantité + matériau noir en vrac non séparable + peintures multiples non séparable	14/12/2017	JULIEN Mickaël
LOCALISATION		RESULTAT	
Pelles vides-ordures		Amiante non détecté
