Rapport de mission de repérage des matériaux et produits contenant de l'amiante avant réalisation de travaux

25 RUE DE LA FERME

77200 TORCY

RAPPORT N° :	TORCY - 25 RUE DE LA FERME	Laboratoire d'Analyses :	ITGA
Repérage réalisé le :	14/12/2017	Adresse laboratoire :	3 RUE ARMAND HERPIN LACROIX - CS 46537 35065 RENNES CEDEX
Accompagnateur :		Numéro d'accréditation :	1-5967
Par :	Mickaël JULIEN	Organisme d'assurance professionnelle :	ALLIANZ
N° certificat :	CPDI 4129	Adresse assurance :	Direction Opérations Entreprises 5C Esplanade Charles de Gaulle 33081 BORDEAUX CEDEX
Date d'obtention :	01/01/2017	N° de contrat d'assurance :	55897385
Organisme certificateur	I.CERT Parc Edonia - Bâtiment G - Rue de la Terre Victoria - 35760 SAINT-GREGOIRE	Date de validité :	31/12/2017

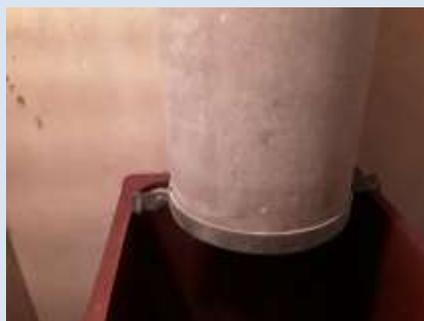
PRELEVEMENT : TORCY - 25 RUE DE LA FERMEP001			
NOM DU CLIENT	NUMERO DU DOSSIER		PIECE OU LOCAL
OPH77	TORCY - 25 RUE DE LA FERME 14/12/2017		Locaux vide-ordures
ELEMENT	DESCRIPTIF DU LABORATOIRE	DATE DE PRELEVEMENT	NOM DE L'OPERATEUR
Conduit Amianteciment	Matériau gris en faible quantité avec fibres visibles	14/12/2017	JULIEN Mickaël
LOCALISATION		RESULTAT	
Conduits		Amiante détecté (Amosite-Chrysotile-Crocidolite)

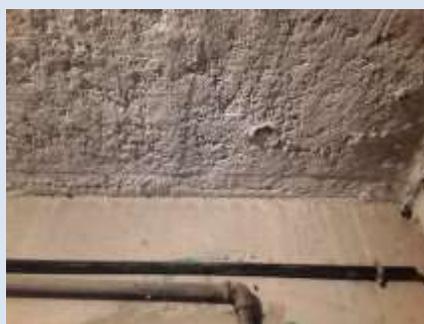
PRELEVEMENT : TORCY - 25 RUE DE LA FERMEP002			
NOM DU CLIENT	NUMERO DU DOSSIER		PIECE OU LOCAL
OPH77	TORCY - 25 RUE DE LA FERME 14/12/2017		Locaux vide-ordures
ELEMENT	DESCRIPTIF DU LABORATOIRE	DATE DE PRELEVEMENT	NOM DE L'OPERATEUR
Flocage	Matériau cotonneux blanc avec poussières	14/12/2017	JULIEN Mickaël
LOCALISATION		RESULTAT	
Plafond		Amiante non détecté

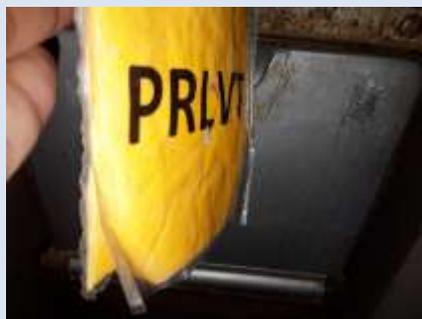
PRELEVEMENT : TORCY - 25 RUE DE LA FERMEP003			
NOM DU CLIENT	NUMERO DU DOSSIER		PIECE OU LOCAL
OPH77	TORCY - 25 RUE DE LA FERME 14/12/2017		Locaux vide-ordures
ELEMENT	DESCRIPTIF DU LABORATOIRE	DATE DE PRELEVEMENT	NOM DE L'OPERATEUR
Peinture	Peinture en faible quantité en vrac	14/12/2017	JULIEN Mickaël
LOCALISATION		RESULTAT	
Pelles vides-ordures		Amiante détecté (Chrysotile)

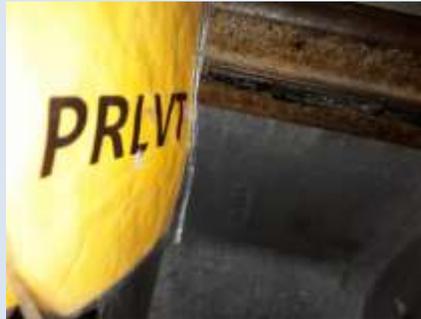
PRELEVEMENT : TORCY - 25 RUE DE LA FERME P005			
NOM DU CLIENT	NUMERO DU DOSSIER		PIECE OU LOCAL
OPH77	TORCY - 25 RUE DE LA FERME 14/12/2017		Locaux vide-ordures
ELEMENT	DESCRIPTIF DU LABORATOIRE	DATE DE PRELEVEMENT	NOM DE L'OPERATEUR
Joint	Matériau mou noir + matériau noir en vrac non séparable + peinture en faible quantité non séparable	14/12/2017	JULIEN Mickaël
LOCALISATION		RESULTAT	
Pelles vides-ordures		Amiante non détecté

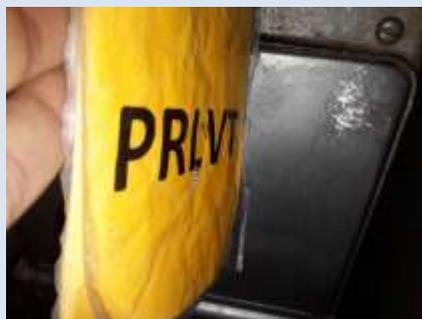
PRELEVEMENT : TORCY - 25 RUE DE LA FERMEP007

NOM DU CLIENT	NUMERO DU DOSSIER	PIECE OU LOCAL	
OPH77	TORCY - 25 RUE DE LA FERME 14/12/2017	Locaux vide-ordures	
ELEMENT	DESCRIPTIF DU LABORATOIRE	DATE DE PRELEVEMENT	NOM DE L'OPERATEUR
Peinture	Peinture en faible quantité en vrac	14/12/2017	JULIEN Mickaël
LOCALISATION		RESULTAT	
Pelles vides-ordures		Amiante non détecté

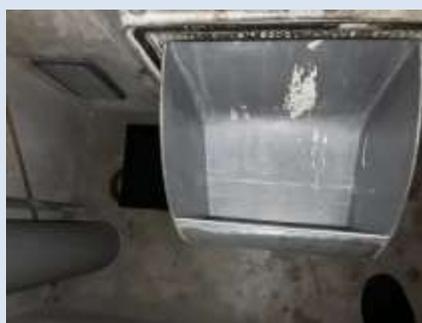
PRELEVEMENT : TORCY - 25 RUE DE LA FERMEP008

NOM DU CLIENT	NUMERO DU DOSSIER	PIECE OU LOCAL	
OPH77	TORCY - 25 RUE DE LA FERME 14/12/2017	Locaux vide-ordures	
ELEMENT	DESCRIPTIF DU LABORATOIRE	DATE DE PRELEVEMENT	NOM DE L'OPERATEUR
Joint d'assemblage	Mousse noire avec poussières	14/12/2017	JULIEN Mickaël
LOCALISATION		RESULTAT	
Pelles vides-ordures		Amiante non détecté

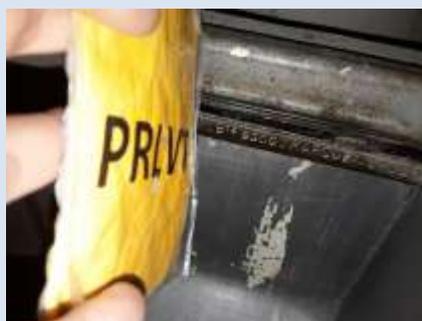
PRELEVEMENT : TORCY - 25 RUE DE LA FERMEP009

NOM DU CLIENT	NUMERO DU DOSSIER	PIECE OU LOCAL	
OPH77	TORCY - 25 RUE DE LA FERME 14/12/2017	Locaux vide-ordures	
ELEMENT	DESCRIPTIF DU LABORATOIRE	DATE DE PRELEVEMENT	NOM DE L'OPERATEUR
Joint	Matériau mou noir + matériau noir en vrac non séparable	14/12/2017	JULIEN Mickaël
LOCALISATION		RESULTAT	
Pelles vides-ordures		Amiante non détecté

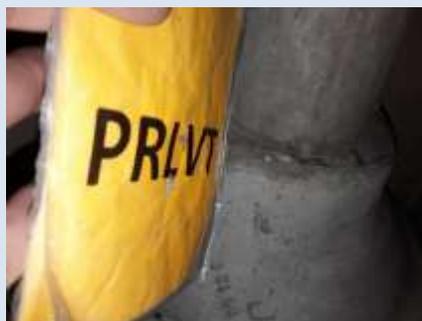
PRELEVEMENT : TORCY - 25 RUE DE LA FERMEP010

NOM DU CLIENT	NUMERO DU DOSSIER	PIECE OU LOCAL	
OPH77	TORCY - 25 RUE DE LA FERME 14/12/2017	Locaux vide-ordures	
ELEMENT	DESCRIPTIF DU LABORATOIRE	DATE DE PRELEVEMENT	NOM DE L'OPERATEUR
Joint	Matériau compact gris + peinture en faible quantité non séparable	14/12/2017	JULIEN Mickaël
LOCALISATION		RESULTAT	
Conduits		Amiante non détecté
