## Rapport de mission de repérage des matériaux et produits listes A et B à intégrer au dossier technique «amiante»

PROGRAMME DTA\_11\_FARONVILLE

11 RUE DE FARONVILLE

77310 BOISSISE LE ROI

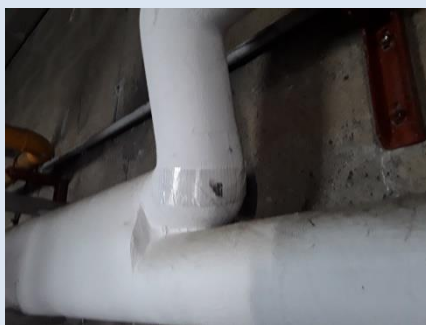
PRELEVEMENT : DTA_11_FARONVILLEP001			
NOM DU CLIENT	NUMERO DU DOSSIER		PIECE OU LOCAL
OPH77	DTA_11_FARONVILLE 19/04/2019		Chaufferies (RC)
ELEMENT	DESCRIPTIF DU LABORATOIRE	DATE DE PRELEVEMENT	NOM DE L'OPERATEUR
Coude de calorifuge	Matériau fibreux jaune	19/04/2019	JULIEN Mickaël
LOCALISATION		RESULTAT	
Canalisation		Fr1:Amiante non détecté

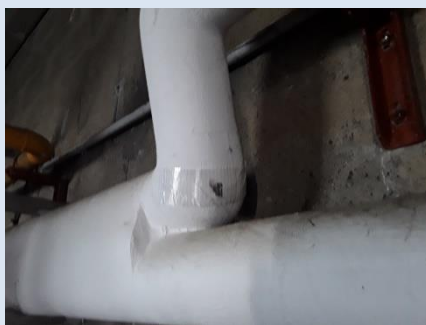
PRELEVEMENT : DTA_11_FARONVILLEP001			
NOM DU CLIENT	NUMERO DU DOSSIER		PIECE OU LOCAL
OPH77	DTA_11_FARONVILLE 19/04/2019		Chaufferies (RC)
ELEMENT	DESCRIPTIF DU LABORATOIRE	DATE DE PRELEVEMENT	NOM DE L'OPERATEUR
Coude de calorifuge	Couche souple grise + toile blanche plâtrée non séparable + peinture non séparable	19/04/2019	JULIEN Mickaël
LOCALISATION		RESULTAT	
Canalisation		Fr2:Amiante non détecté

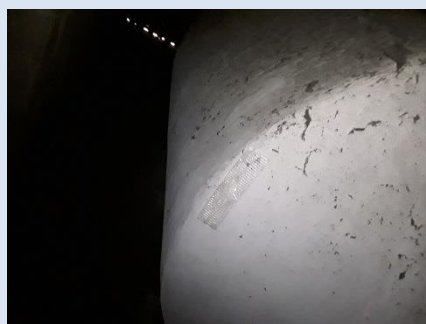
PRELEVEMENT : DTA_11_FARONVILLEP005			
NOM DU CLIENT	NUMERO DU DOSSIER		PIECE OU LOCAL
OPH77	DTA_11_FARONVILLE 19/04/2019		Combles (R+3)
ELEMENT	DESCRIPTIF DU LABORATOIRE	DATE DE PRELEVEMENT	NOM DE L'OPERATEUR
Calorifugeage	Matériau plâtreux blanc en vrac + toile fibreuse blanche non séparable	19/04/2019	JULIEN Mickaël
LOCALISATION		RESULTAT	
Cuve à fioul		Amiante non détecté

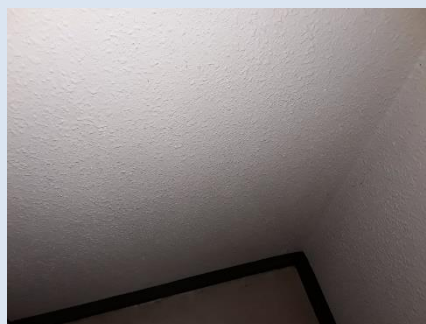
PRELEVEMENT : DTA_11_FARONVILLEP006			
NOM DU CLIENT	NUMERO DU DOSSIER		PIECE OU LOCAL
OPH77	DTA_11_FARONVILLE 19/04/2019		Demi-Palier 2 (R+2)
ELEMENT	DESCRIPTIF DU LABORATOIRE	DATE DE PRELEVEMENT	NOM DE L'OPERATEUR
Enduit projeté	Enduit plâtreux blanc en faible quantité en vrac non séparable + peintures multiples non séparable	19/04/2019	JULIEN Mickaël
LOCALISATION		RESULTAT	
Mur A		Amiante non détecté

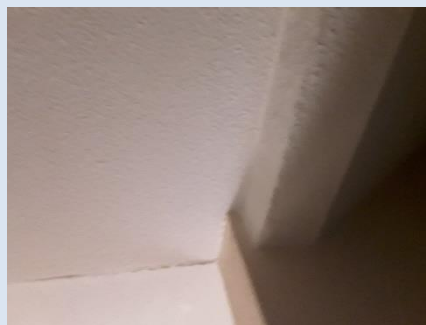
PRELEVEMENT : DTA_11_FARONVILLEP007			
NOM DU CLIENT	NUMERO DU DOSSIER		PIECE OU LOCAL
OPH77	DTA_11_FARONVILLE 19/04/2019		Palier (RC)
ELEMENT	DESCRIPTIF DU LABORATOIRE	DATE DE PRELEVEMENT	NOM DE L'OPERATEUR
Enduit projeté	Enduit plâtreux blanc en faible quantité en vrac + peintures multiples non séparable	19/04/2019	JULIEN Mickaël
LOCALISATION		RESULTAT	
Plafond		Amiante non détecté

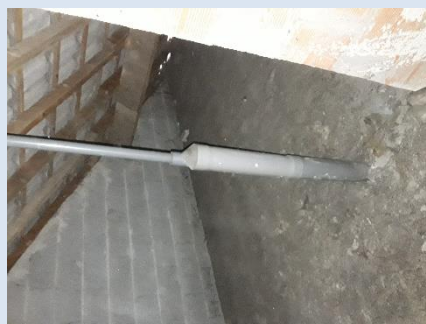
PRELEVEMENT : DTA_11_FARONVILLEP008			
NOM DU CLIENT	NUMERO DU DOSSIER		PIECE OU LOCAL
OPH77	DTA_11_FARONVILLE 19/04/2019		Combles (R+3)
ELEMENT	DESCRIPTIF DU LABORATOIRE	DATE DE PRELEVEMENT	NOM DE L'OPERATEUR
Conduit PVC		19/04/2019	JULIEN Mickaël
LOCALISATION		RESULTAT	
Ventilation haute		Non Analysé

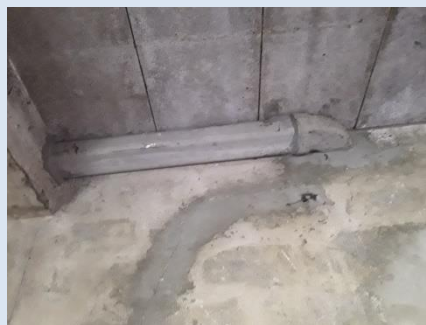
PRELEVEMENT : DTA_11_FARONVILLEP011			
NOM DU CLIENT	NUMERO DU DOSSIER		PIECE OU LOCAL
OPH77	DTA_11_FARONVILLE 19/04/2019		Chaufferies (RC)
ELEMENT	DESCRIPTIF DU LABORATOIRE	DATE DE PRELEVEMENT	NOM DE L'OPERATEUR
Conduit Amiante ciment		19/04/2019	JULIEN Mickaël
LOCALISATION		RESULTAT	
Ventilation haute		Amiante détectée	
EMPLACEMENT
