Rapport de mission de repérage des matériaux et produits listes A et B à intégrer au dossier technique «amiante»

PROGRAMME DTA_15_FARONVILLE

15 RUE DE FARONVILLE

77310 BOISSISE LE ROI

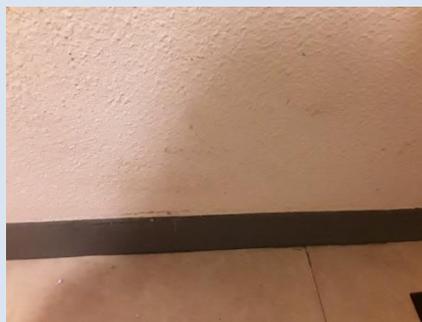
EMPLACEMENT

PRELEVEMENT : DTA_15_FARONVILLEP003			
NOM DU CLIENT	NUMERO DU DOSSIER		PIECE OU LOCAL
OPH77	DTA_15_FARONVILLE 19/04/2019		Palier (R+2)
ELEMENT	DESCRIPTIF DU LABORATOIRE	DATE DE PRELEVEMENT	NOM DE L'OPERATEUR
Enduit projeté	Enduit gris en vrac non séparable + peinture non séparable	19/04/2019	JULIEN Mickaël
LOCALISATION		RESULTAT	
Mur B		Amiante non détecté

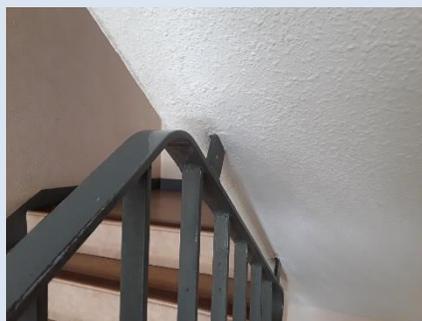
EMPLACEMENT

PRELEVEMENT : DTA_15_FARONVILLEP004			
NOM DU CLIENT	NUMERO DU DOSSIER		PIECE OU LOCAL
OPH77	DTA_15_FARONVILLE 19/04/2019		Hall (RC)
ELEMENT	DESCRIPTIF DU LABORATOIRE	DATE DE PRELEVEMENT	NOM DE L'OPERATEUR
Enduit projeté	Enduit plâtreux blanc en vrac + peinture non séparable + matériau gris en vrac non séparable	19/04/2019	JULIEN Mickaël
LOCALISATION		RESULTAT	
Plafond		Amiante non détecté
