## Rapport de mission de repérage des matériaux et produits contenant de l'amiante avant réalisation de travaux

13 RUE DE FARONVILLE LGT 1

77310 BOISSISE LE ROI

RAPPORT N° :	47LBL0201	Laboratoire d'Analyses :	ITGA
Repérage réalisé le :	18/12/2017	Adresse laboratoire :	3 RUE ARMAND HERPIN LACROIX - CS 46537 35065 RENNES CEDEX
Accompagnateur :		Numéro d'accréditation :	1-5967
Par :	Alain LEITE LOPES	Organisme d'assurance professionnelle :	ALLIANZ
N° certificat :	C023-SE04-2017	Adresse assurance :	Direction Opérations Entreprises 5C Esplanade Charles de Gaulle 33081 BORDEAUX CEDEX
Date d'obtention :	24/08/2017	N° de contrat d'assurance :	55897385
Organisme certificateur	QUALIT'COMPETENCES 16 rue Willars - 52100 THONVILLE	Date de validité :	31/12/2017

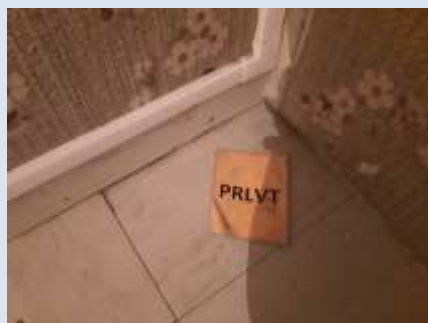
PRELEVEMENT : 47LBL0201P001			
NOM DU CLIENT	NUMERO DU DOSSIER		PIECE OU LOCAL
OPH77	47LBL0201 18/12/2017		Chambre
ELEMENT	DESCRIPTIF DU LABORATOIRE	DATE DE PRELEVEMENT	NOM DE L'OPERATEUR
Dalle de sol	Dalle dure cassante beige	18/12/2017	LEITE LOPES Alain
LOCALISATION		RESULTAT	
Sol		Fr1:Amiante détecté (Chrysotile)

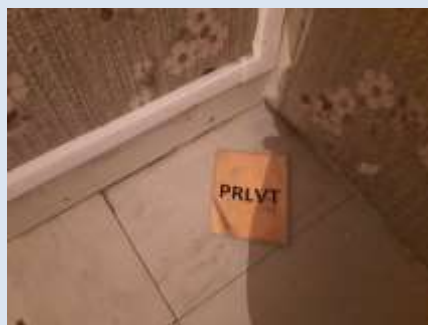
PRELEVEMENT : 47LBL0201P001			
NOM DU CLIENT	NUMERO DU DOSSIER		PIECE OU LOCAL
OPH77	47LBL0201 18/12/2017		Chambre
ELEMENT	DESCRIPTIF DU LABORATOIRE	DATE DE PRELEVEMENT	NOM DE L'OPERATEUR
Dalle de sol	Colle bitumineuse noire + ragréage gris non séparable	18/12/2017	LEITE LOPES Alain
LOCALISATION		RESULTAT	
Sol		Fr2:Amiante détecté (Chrysotile)

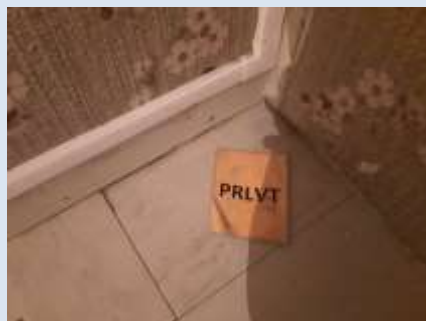
**PRELEVEMENT : 47LBL0201P001**

NOM DU CLIENT	NUMERO DU DOSSIER	PIECE OU LOCAL	
OPH77	47LBL0201 18/12/2017	Chambre	
ELEMENT	DESCRIPTIF DU LABORATOIRE	DATE DE PRELEVEMENT	NOM DE L'OPERATEUR
Dalle de sol	Matériau compact gris hétérogène	18/12/2017	LEITE LOPES Alain
LOCALISATION		RESULTAT	
Sol		Fr3:Amiante non détecté

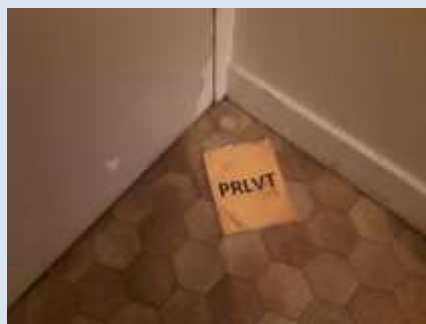
**PRELEVEMENT : 47LBL0201P002**

NOM DU CLIENT	NUMERO DU DOSSIER	PIECE OU LOCAL	
OPH77	47LBL0201 18/12/2017	Cuisine	
ELEMENT	DESCRIPTIF DU LABORATOIRE	DATE DE PRELEVEMENT	NOM DE L'OPERATEUR
Revêtement souple	Dalle dure cassante jaune + peinture non séparable	18/12/2017	LEITE LOPES Alain
LOCALISATION		RESULTAT	
Sol		Fr1:Amiante détecté (Chrysotile)

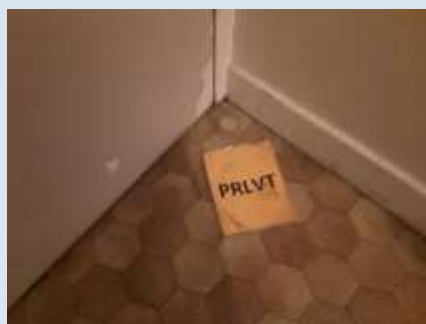
PRELEVEMENT : 47LBL0201P002			
NOM DU CLIENT	NUMERO DU DOSSIER	PIECE OU LOCAL	
OPH77	47LBL0201 18/12/2017	Cuisine	
ELEMENT	DESCRIPTIF DU LABORATOIRE	DATE DE PRELEVEMENT	NOM DE L'OPERATEUR
Revêtement souple	Colle bitumineuse noire + colle polymère jaune non séparable	18/12/2017	LEITE LOPES Alain
LOCALISATION		RESULTAT	
Sol		Fr2:Amiante détecté (Chrysotile)

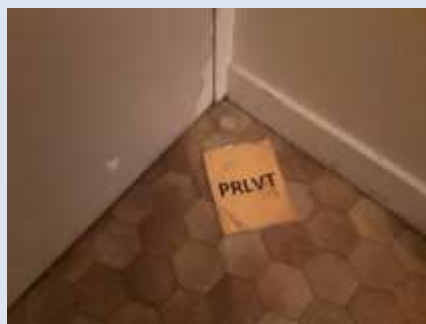
PRELEVEMENT : 47LBL0201P002			
NOM DU CLIENT	NUMERO DU DOSSIER	PIECE OU LOCAL	
OPH77	47LBL0201 18/12/2017	Cuisine	
ELEMENT	DESCRIPTIF DU LABORATOIRE	DATE DE PRELEVEMENT	NOM DE L'OPERATEUR
Revêtement souple	Revêtement souple marron + ragréage gris	18/12/2017	LEITE LOPES Alain
LOCALISATION		RESULTAT	
Sol		Fr3:Amiante non détecté

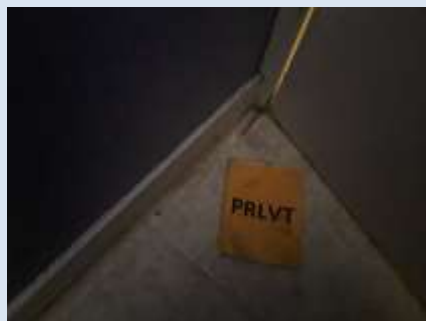
PRELEVEMENT : 47LBL0201P003			
NOM DU CLIENT	NUMERO DU DOSSIER		PIECE OU LOCAL
OPH77	47LBL0201 18/12/2017		WC
ELEMENT	DESCRIPTIF DU LABORATOIRE	DATE DE PRELEVEMENT	NOM DE L'OPERATEUR
Dalle de sol	Revêtement souple beige + ragréage gris	18/12/2017	LEITE LOPES Alain
LOCALISATION		RESULTAT	
Sol		Fr1:Amiante non détecté

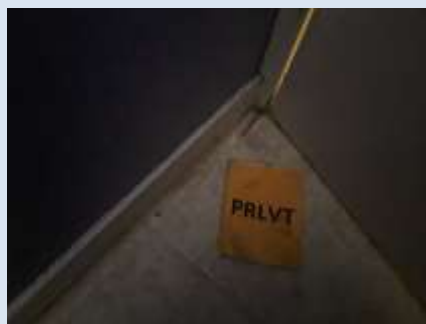
PRELEVEMENT : 47LBL0201P003			
NOM DU CLIENT	NUMERO DU DOSSIER		PIECE OU LOCAL
OPH77	47LBL0201 18/12/2017		WC
ELEMENT	DESCRIPTIF DU LABORATOIRE	DATE DE PRELEVEMENT	NOM DE L'OPERATEUR
Dalle de sol	Colle bitumineuse noire + colle polymère jaune non séparable + peinture non séparable	18/12/2017	LEITE LOPES Alain
LOCALISATION		RESULTAT	
Sol		Fr2:Amiante détecté (Chrysotile)

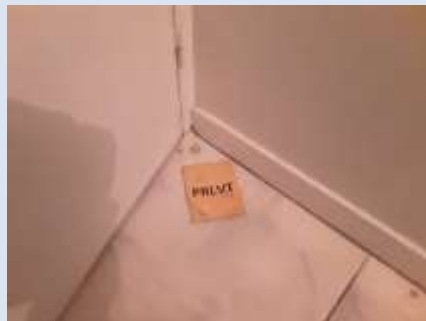
PRELEVEMENT : 47LBL0201P004			
NOM DU CLIENT	NUMERO DU DOSSIER	PIECE OU LOCAL	
OPH77	47LBL0201 18/12/2017	Salle d'eau	
ELEMENT	DESCRIPTIF DU LABORATOIRE	DATE DE PRELEVEMENT	NOM DE L'OPERATEUR
Revêtement souple	Revêtement souple blanc + ragréage gris	18/12/2017	LEITE LOPES Alain
LOCALISATION		RESULTAT	
Sol		Fr1:Amiante non détecté

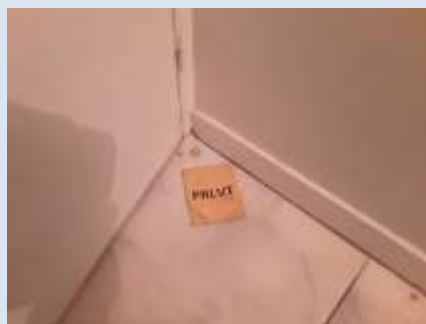
PRELEVEMENT : 47LBL0201P004			
NOM DU CLIENT	NUMERO DU DOSSIER	PIECE OU LOCAL	
OPH77	47LBL0201 18/12/2017	Salle d'eau	
ELEMENT	DESCRIPTIF DU LABORATOIRE	DATE DE PRELEVEMENT	NOM DE L'OPERATEUR
Revêtement souple	Colle bitumineuse noire en faible quantité + colle polymère jaune non séparable	18/12/2017	LEITE LOPES Alain
LOCALISATION		RESULTAT	
Sol		Fr2:Amiante détecté (Chrysotile)

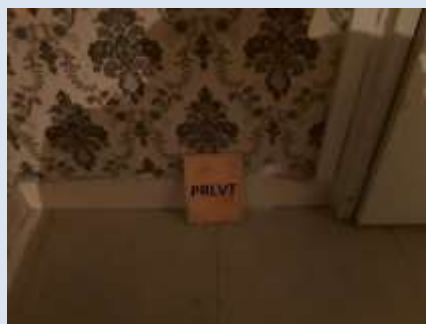
PRELEVEMENT : 47LBL0201P005			
NOM DU CLIENT	NUMERO DU DOSSIER	PIECE OU LOCAL	
OPH77	47LBL0201 18/12/2017	Entrée	
ELEMENT	DESCRIPTIF DU LABORATOIRE	DATE DE PRELEVEMENT	NOM DE L'OPERATEUR
Béton	Matériau plâtreux blanc en vrac + peinture en faible quantité non séparable + papier peint non séparable	18/12/2017	LEITE LOPES Alain
LOCALISATION		RESULTAT	
Mur D		Amiante non détecté

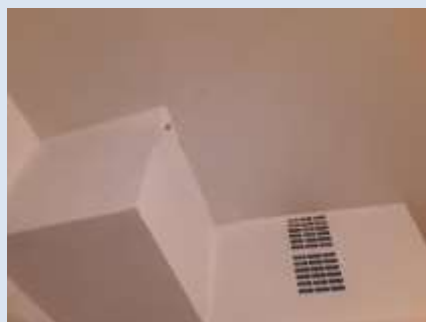
PRELEVEMENT : 47LBL0201P006			
NOM DU CLIENT	NUMERO DU DOSSIER	PIECE OU LOCAL	
OPH77	47LBL0201 18/12/2017	Salle d'eau	
ELEMENT	DESCRIPTIF DU LABORATOIRE	DATE DE PRELEVEMENT	NOM DE L'OPERATEUR
Enduit / Peinture béton	Enduit beige en vrac + peintures multiples non séparable	18/12/2017	LEITE LOPES Alain
LOCALISATION		RESULTAT	
Plafond		Amiante non détecté

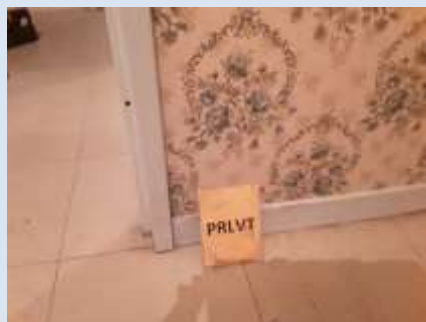
PRELEVEMENT : 47LBL0201P007

NOM DU CLIENT	NUMERO DU DOSSIER	PIECE OU LOCAL	
OPH77	47LBL0201 18/12/2017	Couloir	
ELEMENT	DESCRIPTIF DU LABORATOIRE	DATE DE PRELEVEMENT	NOM DE L'OPERATEUR
Enduit	Enduit plâtreux blanc en vrac + peinture non séparable + carton non séparable	18/12/2017	LEITE LOPES Alain
LOCALISATION		RESULTAT	
Mur F		Amiante non détecté

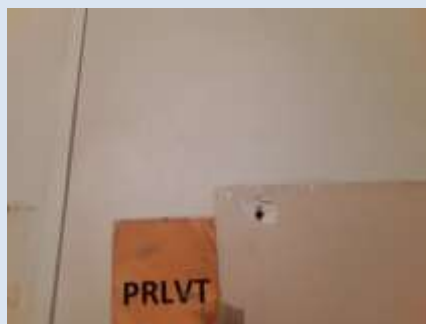
PRELEVEMENT : 47LBL0201P008

NOM DU CLIENT	NUMERO DU DOSSIER	PIECE OU LOCAL	
OPH77	47LBL0201 18/12/2017	Cuisine	
ELEMENT	DESCRIPTIF DU LABORATOIRE	DATE DE PRELEVEMENT	NOM DE L'OPERATEUR
Enduit brique plâtrière	Enduit plâtreux blanc en vrac + matériau rouge en faible quantité en vrac non séparable	18/12/2017	LEITE LOPES Alain
LOCALISATION		RESULTAT	
Mur C		Amiante non détecté

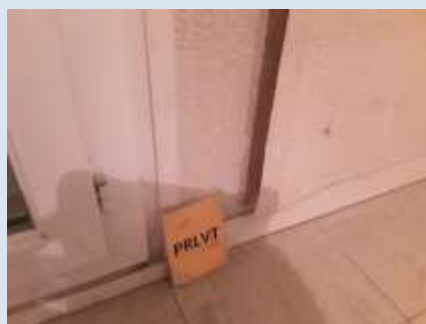
PRELEVEMENT : 47LBL0201P009			
NOM DU CLIENT	NUMERO DU DOSSIER	PIECE OU LOCAL	
OPH77	47LBL0201 18/12/2017	Séjour	
ELEMENT	DESCRIPTIF DU LABORATOIRE	DATE DE PRELEVEMENT	NOM DE L'OPERATEUR
Isolant	Matériau plâtreux blanc en vrac + carton non séparable	18/12/2017	LEITE LOPES Alain
LOCALISATION		RESULTAT	
Mur B		Amiante non détecté

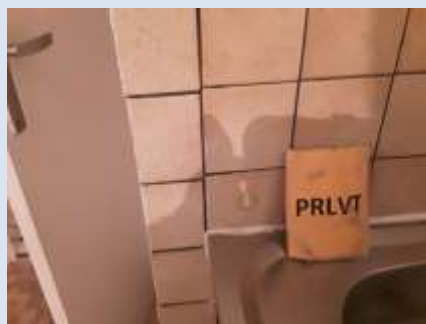
PRELEVEMENT : 47LBL0201P010			
NOM DU CLIENT	NUMERO DU DOSSIER	PIECE OU LOCAL	
OPH77	47LBL0201 18/12/2017	Cuisine	
ELEMENT	DESCRIPTIF DU LABORATOIRE	DATE DE PRELEVEMENT	NOM DE L'OPERATEUR
Faïence 1	Colle beige + couche plâtruse blanche non séparable + carrelage	18/12/2017	LEITE LOPES Alain
LOCALISATION		RESULTAT	
Mur B		Amiante non détecté

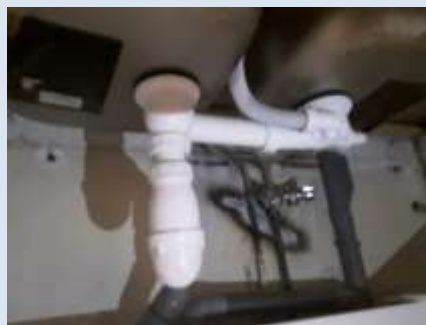
PRELEVEMENT : 47LBL0201P011			
NOM DU CLIENT	NUMERO DU DOSSIER		PIECE OU LOCAL
OPH77	47LBL0201 18/12/2017		Cuisine
ELEMENT	DESCRIPTIF DU LABORATOIRE	DATE DE PRELEVEMENT	NOM DE L'OPERATEUR
Revêtement bitumineux	Tampon bitumineux noir	18/12/2017	LEITE LOPES Alain
LOCALISATION		RESULTAT	
Sous évier		Amiante non détecté	
EMPLACEMENT
