Rapport de mission de repérage des matériaux et produits contenant de l'amiante avant réalisation de travaux

Norme NF X 46-020 V .2017

10 CHEMIN DE LA FOLIE

77310 BOISSISE LE ROI

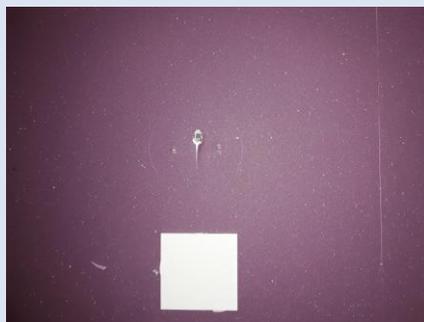
PRELEVEMENT : 47PA40000P002			
NOM DU CLIENT	NUMERO DU DOSSIER		PIECE OU LOCAL
OPH77	47PA40000 24/10/2019		Chambre 3 (R+1)
ELEMENT	DESCRIPTIF DU LABORATOIRE	DATE DE PRELEVEMENT	NOM DE L'OPERATEUR
Enduit / Peinture plaque de plâtre	Peinture + matériau plâtreux blanc en vrac non séparable	24/10/2019	CHARCHAR Abdelaziz
LOCALISATION		RESULTAT	
Mur B		Amiante non détecté

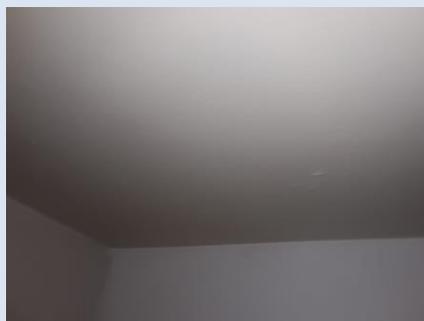
PRELEVEMENT : 47PA40000P004			
NOM DU CLIENT	NUMERO DU DOSSIER		PIECE OU LOCAL
OPH77	47PA40000 24/10/2019		Palier (R+1)
ELEMENT	DESCRIPTIF DU LABORATOIRE	DATE DE PRELEVEMENT	NOM DE L'OPERATEUR
Enduit / Peinture	Peinture + matériau plâtreux blanc en vrac non séparable	24/10/2019	CHARCHAR Abdelaziz
LOCALISATION		RESULTAT	
Plafond		Amiante non détecté
