Rapport de mission de repérage des matériaux et produits contenant de l'amiante avant réalisation de travaux

5 SQUARE DES CHENES

77310 BOISSISE LE ROI

RAPPORT N° :	47PAE0000	Laboratoire d'Analyses :	ITGA
Repérage réalisé le :	21/05/2019	Adresse laboratoire :	3 RUE ARMAND HERPIN LACROIX - CS 46537 35065 RENNES CEDEX
Accompagnateur :		Numéro d'accréditation :	1-5967
Par :	Lyes IZABACHENE	Organisme d'assurance professionnelle :	AXA France
N° certificat :	1378	Adresse assurance :	313 Terrasses de l'Arche 92727 NANTERRE CEDEX
Date d'obtention :	03/09/2015	N° de contrat d'assurance :	10158549604
Organisme certificateur	CEBTP ZAC La Clef Saint Pierre - 12 Avenue Gay Lussac - 78990 ELANCOURT	Date de validité :	31/12/2019

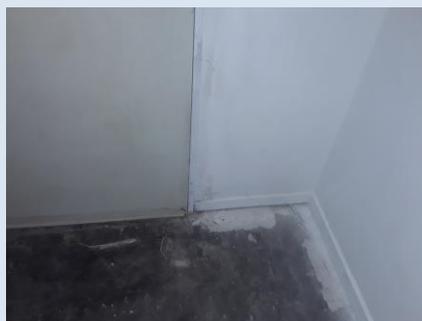
PRELEVEMENT : 47PAE0000P001			
NOM DU CLIENT	NUMERO DU DOSSIER		PIECE OU LOCAL
OPH77	47PAE0000 21/05/2019		Entrée (RC)
ELEMENT	DESCRIPTIF DU LABORATOIRE	DATE DE PRELEVEMENT	NOM DE L'OPERATEUR
Enduit / Peinture	Enduit plâtreux blanc en vrac + peintures multiples non séparable	21/05/2019	IZABACHENE Lyes
LOCALISATION		RESULTAT	
Mur F		Amiante non détecté

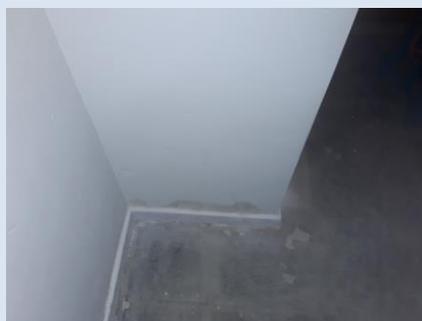
PRELEVEMENT : 47PAE0000P002			
NOM DU CLIENT	NUMERO DU DOSSIER		PIECE OU LOCAL
OPH77	47PAE0000 21/05/2019		Entrée (RC)
ELEMENT	DESCRIPTIF DU LABORATOIRE	DATE DE PRELEVEMENT	NOM DE L'OPERATEUR
Enduit / Peinture	Enduit plâtreux blanc en vrac + peinture non séparable	21/05/2019	IZABACHENE Lyes
LOCALISATION		RESULTAT	
Mur B		Amiante non détecté

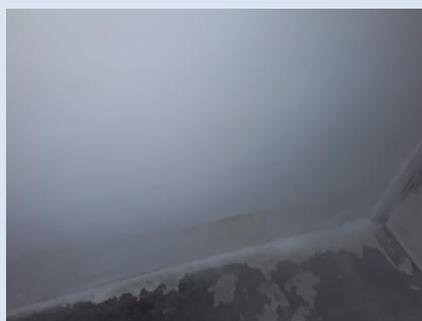
PRELEVEMENT : 47PAE0000P003			
NOM DU CLIENT	NUMERO DU DOSSIER	PIECE OU LOCAL	
OPH77	47PAE0000 21/05/2019	Entrée (RC)	
ELEMENT	DESCRIPTIF DU LABORATOIRE	DATE DE PRELEVEMENT	NOM DE L'OPERATEUR
Enduit / Peinture	Enduit plâtreux blanc en vrac + peinture non séparable	21/05/2019	IZABACHENE Lyes
LOCALISATION		RESULTAT	
Mur E		Amiante non détecté

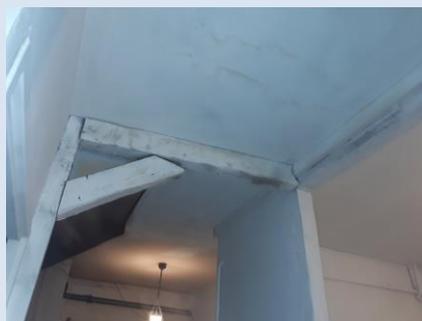
PRELEVEMENT : 47PAE0000P004			
NOM DU CLIENT	NUMERO DU DOSSIER	PIECE OU LOCAL	
OPH77	47PAE0000 21/05/2019	Entrée (RC)	
ELEMENT	DESCRIPTIF DU LABORATOIRE	DATE DE PRELEVEMENT	NOM DE L'OPERATEUR
Enduit / Peinture béton	Enduit plâtreux blanc en vrac + peinture non séparable	21/05/2019	IZABACHENE Lyes
LOCALISATION		RESULTAT	
Plafond		Amiante non détecté

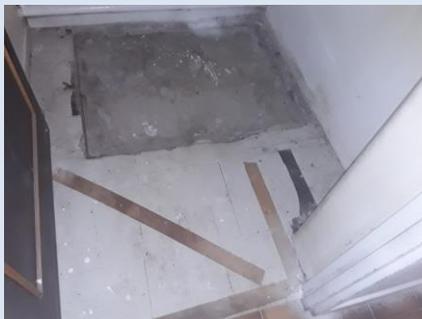
PRELEVEMENT : 47PAE0000P005			
NOM DU CLIENT	NUMERO DU DOSSIER	PIECE OU LOCAL	
OPH77	47PAE0000 21/05/2019	Débarras (RC)	
ELEMENT	DESCRIPTIF DU LABORATOIRE	DATE DE PRELEVEMENT	NOM DE L'OPERATEUR
Dalle de sol	Dalle dure cassante grise	21/05/2019	IZABACHENE Lyes
LOCALISATION		RESULTAT	
Sol		Fr1:Amiante détecté (Chrysotile)

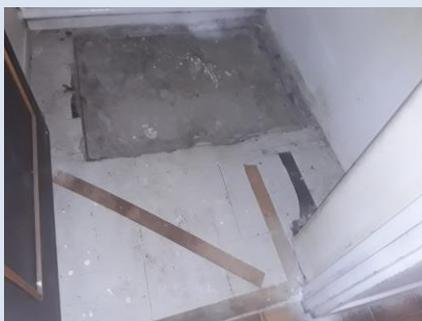
PRELEVEMENT : 47PAE0000P005			
NOM DU CLIENT	NUMERO DU DOSSIER	PIECE OU LOCAL	
OPH77	47PAE0000 21/05/2019	Débarras (RC)	
ELEMENT	DESCRIPTIF DU LABORATOIRE	DATE DE PRELEVEMENT	NOM DE L'OPERATEUR
Dalle de sol	Colle bitumineuse noire + ragréage gris non séparable + sous couche de ragréage blanche non séparable	21/05/2019	IZABACHENE Lyes
LOCALISATION		RESULTAT	
Sol		Fr2:Amiante détecté (Chrysotile)

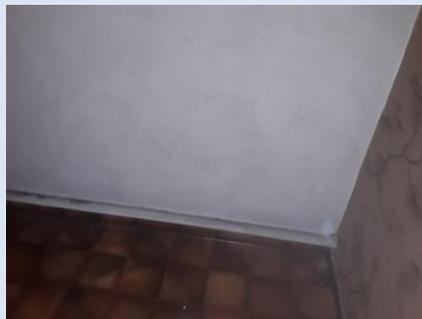
PRELEVEMENT : 47PAE0000P006			
NOM DU CLIENT	NUMERO DU DOSSIER	PIECE OU LOCAL	
OPH77	47PAE0000 21/05/2019	Séjour (RC)	
ELEMENT	DESCRIPTIF DU LABORATOIRE	DATE DE PRELEVEMENT	NOM DE L'OPERATEUR
Crépi	Enduit plâtreux blanc + peinture non séparable	21/05/2019	IZABACHENE Lyes
LOCALISATION		RESULTAT	
Mur E		Amiante non détecté

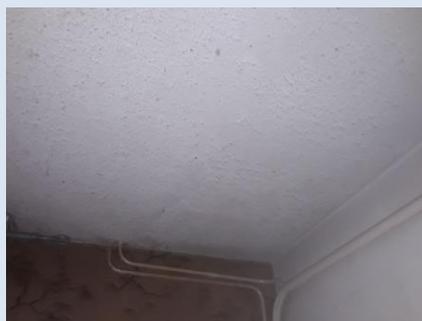
PRELEVEMENT : 47PAE0000P007			
NOM DU CLIENT	NUMERO DU DOSSIER	PIECE OU LOCAL	
OPH77	47PAE0000 21/05/2019	Séjour (RC)	
ELEMENT	DESCRIPTIF DU LABORATOIRE	DATE DE PRELEVEMENT	NOM DE L'OPERATEUR
Crépi	Enduit blanc hétérogène + peinture non séparable	21/05/2019	IZABACHENE Lyes
LOCALISATION		RESULTAT	
Plafond		Amiante non détecté

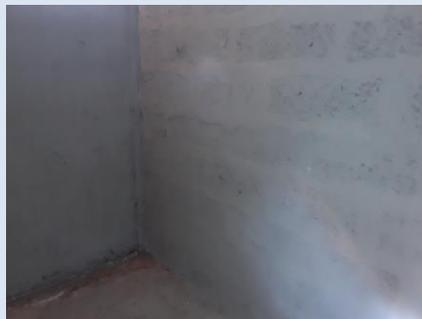
PRELEVEMENT : 47PAE0000P008			
NOM DU CLIENT	NUMERO DU DOSSIER		PIECE OU LOCAL
OPH77	47PAE0000 21/05/2019		Buanderie (RC)
ELEMENT	DESCRIPTIF DU LABORATOIRE	DATE DE PRELEVEMENT	NOM DE L'OPERATEUR
Peinture	Matériau blanc	21/05/2019	IZABACHENE Lyes
LOCALISATION		RESULTAT	
Mur D		Fr1:Amiante non détecté

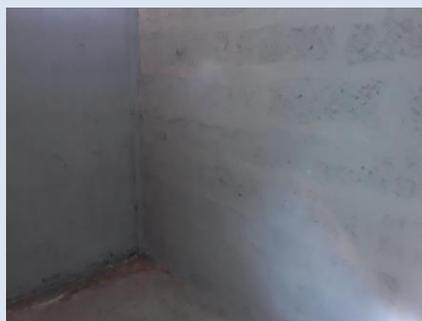
PRELEVEMENT : 47PAE0000P008			
NOM DU CLIENT	NUMERO DU DOSSIER		PIECE OU LOCAL
OPH77	47PAE0000 21/05/2019		Buanderie (RC)
ELEMENT	DESCRIPTIF DU LABORATOIRE	DATE DE PRELEVEMENT	NOM DE L'OPERATEUR
Peinture	Peinture	21/05/2019	IZABACHENE Lyes
LOCALISATION		RESULTAT	
Mur D		Fr2:Amiante non détecté

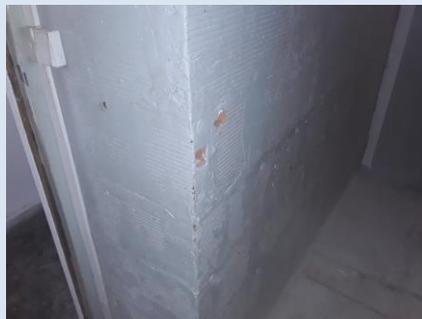
PRELEVEMENT : 47PAE0000P009			
NOM DU CLIENT	NUMERO DU DOSSIER		PIECE OU LOCAL
OPH77	47PAE0000 21/05/2019		Buanderie (RC)
ELEMENT	DESCRIPTIF DU LABORATOIRE	DATE DE PRELEVEMENT	NOM DE L'OPERATEUR
Peinture	Matériau rouge	21/05/2019	IZABACHENE Lyes
LOCALISATION		RESULTAT	
Mur E		Fr1:Amiante non détecté

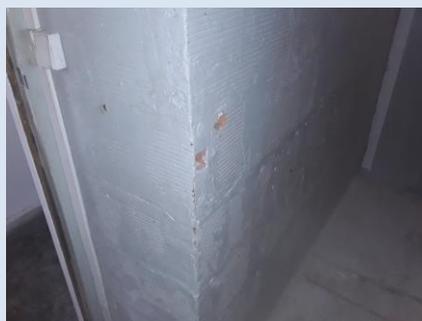
PRELEVEMENT : 47PAE0000P009			
NOM DU CLIENT	NUMERO DU DOSSIER		PIECE OU LOCAL
OPH77	47PAE0000 21/05/2019		Buanderie (RC)
ELEMENT	DESCRIPTIF DU LABORATOIRE	DATE DE PRELEVEMENT	NOM DE L'OPERATEUR
Peinture	Matériau blanc + peinture non séparable	21/05/2019	IZABACHENE Lyes
LOCALISATION		RESULTAT	
Mur E		Fr2:Amiante non détecté

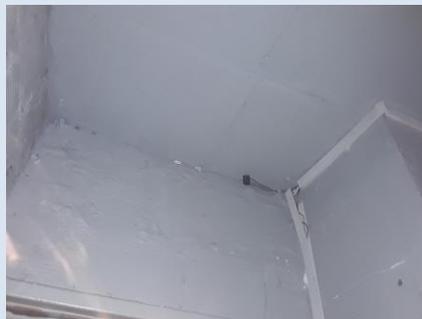
PRELEVEMENT : 47PAE0000P010			
NOM DU CLIENT	NUMERO DU DOSSIER	PIECE OU LOCAL	
OPH77	47PAE0000 21/05/2019	Buanderie (RC)	
ELEMENT	DESCRIPTIF DU LABORATOIRE	DATE DE PRELEVEMENT	NOM DE L'OPERATEUR
Peinture	Matériau gris hétérogène	21/05/2019	IZABACHENE Lyes
LOCALISATION		RESULTAT	
Plafond		Fr1:Amiante non détecté

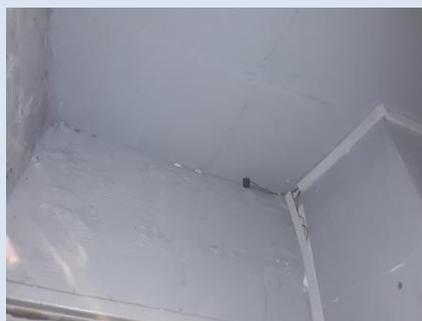
PRELEVEMENT : 47PAE0000P010			
NOM DU CLIENT	NUMERO DU DOSSIER	PIECE OU LOCAL	
OPH77	47PAE0000 21/05/2019	Buanderie (RC)	
ELEMENT	DESCRIPTIF DU LABORATOIRE	DATE DE PRELEVEMENT	NOM DE L'OPERATEUR
Peinture	Matériau blanc + peinture non séparable	21/05/2019	IZABACHENE Lyes
LOCALISATION		RESULTAT	
Plafond		Fr2:Amiante non détecté

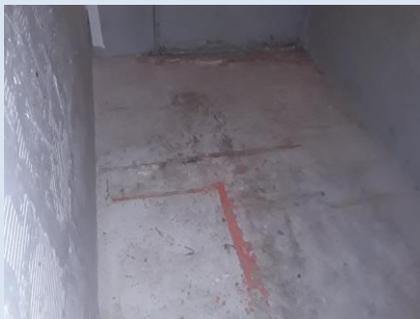
PRELEVEMENT : 47PAE0000P011

NOM DU CLIENT	NUMERO DU DOSSIER	PIECE OU LOCAL	
OPH77	47PAE0000 21/05/2019	Buanderie (RC)	
ELEMENT	DESCRIPTIF DU LABORATOIRE	DATE DE PRELEVEMENT	NOM DE L'OPERATEUR
Peinture	Peintures multiples en vrac	21/05/2019	IZABACHENE Lyes
LOCALISATION		RESULTAT	
Sol		Amiante non détecté

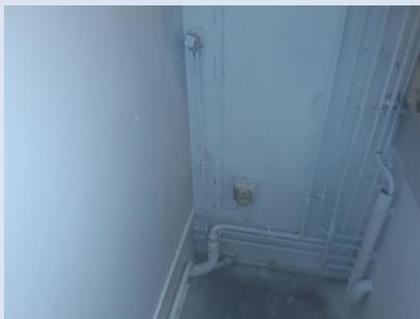
PRELEVEMENT : 47PAE0000P012

NOM DU CLIENT	NUMERO DU DOSSIER	PIECE OU LOCAL	
OPH77	47PAE0000 21/05/2019	Cuisine (RC)	
ELEMENT	DESCRIPTIF DU LABORATOIRE	DATE DE PRELEVEMENT	NOM DE L'OPERATEUR
Enduit / Peinture	Enduit plâtreux blanc en vrac + peinture non séparable	21/05/2019	IZABACHENE Lyes
LOCALISATION		RESULTAT	
Mur B		Amiante non détecté

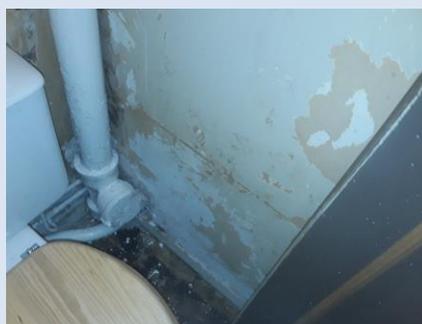
PRELEVEMENT : 47PAE0000P013			
NOM DU CLIENT	NUMERO DU DOSSIER		PIECE OU LOCAL
OPH77	47PAE0000 21/05/2019		WC (RC)
ELEMENT	DESCRIPTIF DU LABORATOIRE	DATE DE PRELEVEMENT	NOM DE L'OPERATEUR
Enduit / Peinture	Enduit plâtreux blanc en vrac + peinture non séparable	21/05/2019	IZABACHENE Lyes
LOCALISATION		RESULTAT	
Mur A		Amiante non détecté

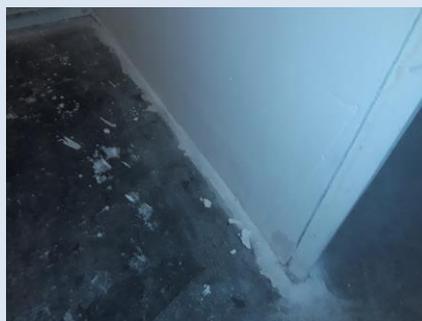
PRELEVEMENT : 47PAE0000P014			
NOM DU CLIENT	NUMERO DU DOSSIER		PIECE OU LOCAL
OPH77	47PAE0000 21/05/2019		Cuisine (RC)
ELEMENT	DESCRIPTIF DU LABORATOIRE	DATE DE PRELEVEMENT	NOM DE L'OPERATEUR
Enduit / Peinture	Enduit beige en vrac + peinture non séparable + papier non séparable	21/05/2019	IZABACHENE Lyes
LOCALISATION		RESULTAT	
Mur J		Amiante non détecté

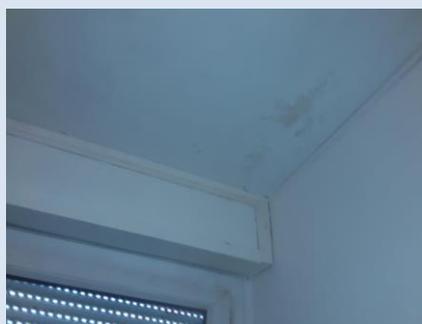
PRELEVEMENT : 47PAE0000P015			
NOM DU CLIENT	NUMERO DU DOSSIER		PIECE OU LOCAL
OPH77	47PAE0000 21/05/2019		Cuisine (RC)
ELEMENT	DESCRIPTIF DU LABORATOIRE	DATE DE PRELEVEMENT	NOM DE L'OPERATEUR
Enduit / Peinture béton	Peintures multiples en vrac	21/05/2019	IZABACHENE Lyes
LOCALISATION		RESULTAT	
Plafond		Amiante non détecté

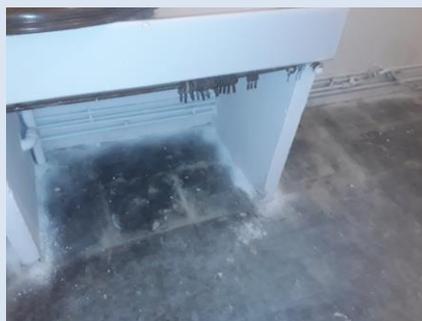
PRELEVEMENT : 47PAE0000P016			
NOM DU CLIENT	NUMERO DU DOSSIER		PIECE OU LOCAL
OPH77	47PAE0000 21/05/2019		Cuisine (RC)
ELEMENT	DESCRIPTIF DU LABORATOIRE	DATE DE PRELEVEMENT	NOM DE L'OPERATEUR
Enduit ciment	Enduit compact gris hétérogène	21/05/2019	IZABACHENE Lyes
LOCALISATION		RESULTAT	
Mur F		Fr1:Amiante non détecté

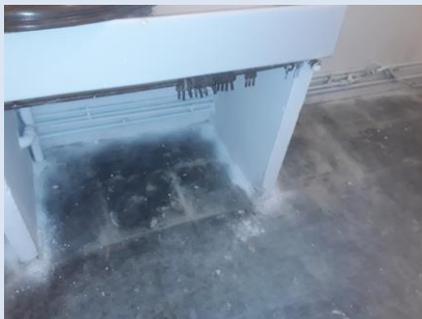
PRELEVEMENT : 47PAE0000P016			
NOM DU CLIENT	NUMERO DU DOSSIER	PIECE OU LOCAL	
OPH77	47PAE0000 21/05/2019	Cuisine (RC)	
ELEMENT	DESCRIPTIF DU LABORATOIRE	DATE DE PRELEVEMENT	NOM DE L'OPERATEUR
Enduit ciment	Peintures multiples	21/05/2019	IZABACHENE Lyes
LOCALISATION		RESULTAT	
Mur F		Fr2:Amiante non détecté

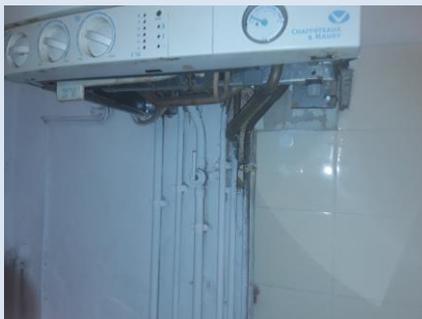
PRELEVEMENT : 47PAE0000P017			
NOM DU CLIENT	NUMERO DU DOSSIER	PIECE OU LOCAL	
OPH77	47PAE0000 21/05/2019	Cuisine (RC)	
ELEMENT	DESCRIPTIF DU LABORATOIRE	DATE DE PRELEVEMENT	NOM DE L'OPERATEUR
Faïence 1	Colle beige + couche plâtreuse blanche non séparable + matériau gris non séparable	21/05/2019	IZABACHENE Lyes
LOCALISATION		RESULTAT	
Mur E		Fr1:Amiante détecté (Chrysotile)

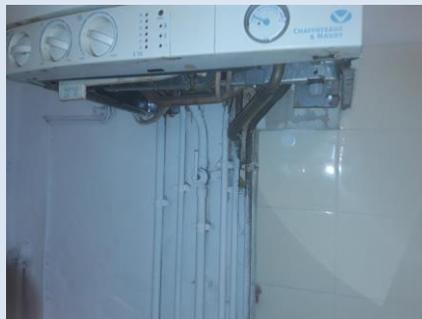
PRELEVEMENT : 47PAE0000P017			
NOM DU CLIENT	NUMERO DU DOSSIER	PIECE OU LOCAL	
OPH77	47PAE0000 21/05/2019	Cuisine (RC)	
ELEMENT	DESCRIPTIF DU LABORATOIRE	DATE DE PRELEVEMENT	NOM DE L'OPERATEUR
Faïence 1	Carrelage	21/05/2019	IZABACHENE Lyes
LOCALISATION		RESULTAT	
Mur E		Fr2:Amiante non détecté

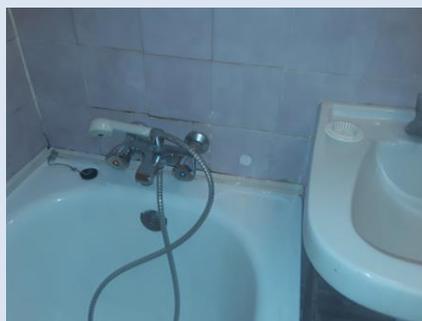
PRELEVEMENT : 47PAE0000P018			
NOM DU CLIENT	NUMERO DU DOSSIER	PIECE OU LOCAL	
OPH77	47PAE0000 21/05/2019	Salle de bains (R+1)	
ELEMENT	DESCRIPTIF DU LABORATOIRE	DATE DE PRELEVEMENT	NOM DE L'OPERATEUR
Faïence 2	Carrelage	21/05/2019	IZABACHENE Lyes
LOCALISATION		RESULTAT	
Mur B		Fr1:Amiante non détecté

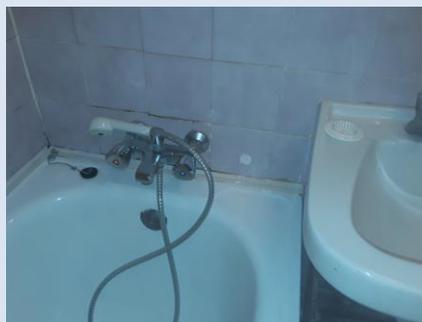
PRELEVEMENT : 47PAE0000P018			
NOM DU CLIENT	NUMERO DU DOSSIER	PIECE OU LOCAL	
OPH77	47PAE0000 21/05/2019	Salle de bains (R+1)	
ELEMENT	DESCRIPTIF DU LABORATOIRE	DATE DE PRELEVEMENT	NOM DE L'OPERATEUR
Faïence 2	Colle beige avec couche souple + couche plâtreuse blanche non séparable	21/05/2019	IZABACHENE Lyes
LOCALISATION		RESULTAT	
Mur B		Fr2:Amiante non détecté

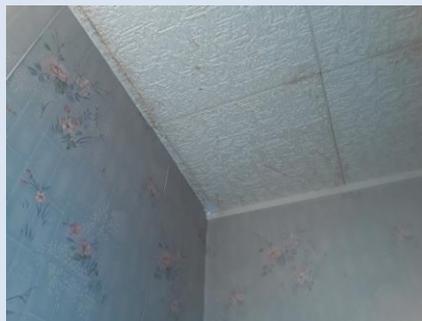
PRELEVEMENT : 47PAE0000P019			
NOM DU CLIENT	NUMERO DU DOSSIER	PIECE OU LOCAL	
OPH77	47PAE0000 21/05/2019	Salle de bains (R+1)	
ELEMENT	DESCRIPTIF DU LABORATOIRE	DATE DE PRELEVEMENT	NOM DE L'OPERATEUR
Dalle de polystyrènes	Polystyrène	21/05/2019	IZABACHENE Lyes
LOCALISATION		RESULTAT	
Plafond		Fr1:Amiante non détecté

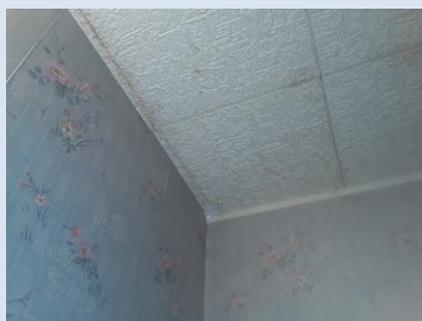
PRELEVEMENT : 47PAE0000P019			
NOM DU CLIENT	NUMERO DU DOSSIER	PIECE OU LOCAL	
OPH77	47PAE0000 21/05/2019	Salle de bains (R+1)	
ELEMENT	DESCRIPTIF DU LABORATOIRE	DATE DE PRELEVEMENT	NOM DE L'OPERATEUR
Dalle de polystyrènes	Colle beige non séparable + matériau cartonné non séparable + matériau plâtreux blanc	21/05/2019	IZABACHENE Lyes
LOCALISATION		RESULTAT	
Plafond		Fr2:Amiante non détecté

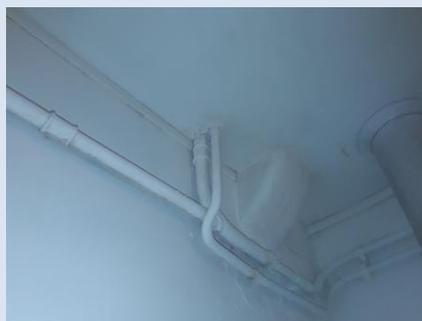
PRELEVEMENT : 47PAE0000P020			
NOM DU CLIENT	NUMERO DU DOSSIER	PIECE OU LOCAL	
OPH77	47PAE0000 21/05/2019	Cuisine (RC)	
ELEMENT	DESCRIPTIF DU LABORATOIRE	DATE DE PRELEVEMENT	NOM DE L'OPERATEUR
Conduit Amiante ciment		21/05/2019	IZABACHENE Lyes
LOCALISATION		RESULTAT	
Conduits		Amiante détectée

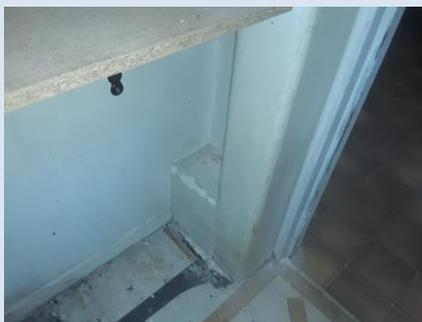
PRELEVEMENT : 47PAE0000P021			
NOM DU CLIENT	NUMERO DU DOSSIER		PIECE OU LOCAL
OPH77	47PAE0000 21/05/2019		Débarras (RC)
ELEMENT	DESCRIPTIF DU LABORATOIRE	DATE DE PRELEVEMENT	NOM DE L'OPERATEUR
Conduit Amiante ciment		21/05/2019	IZABACHENE Lyes
LOCALISATION		RESULTAT	
Conduits		Amiante détectée	
EMPLACEMENT

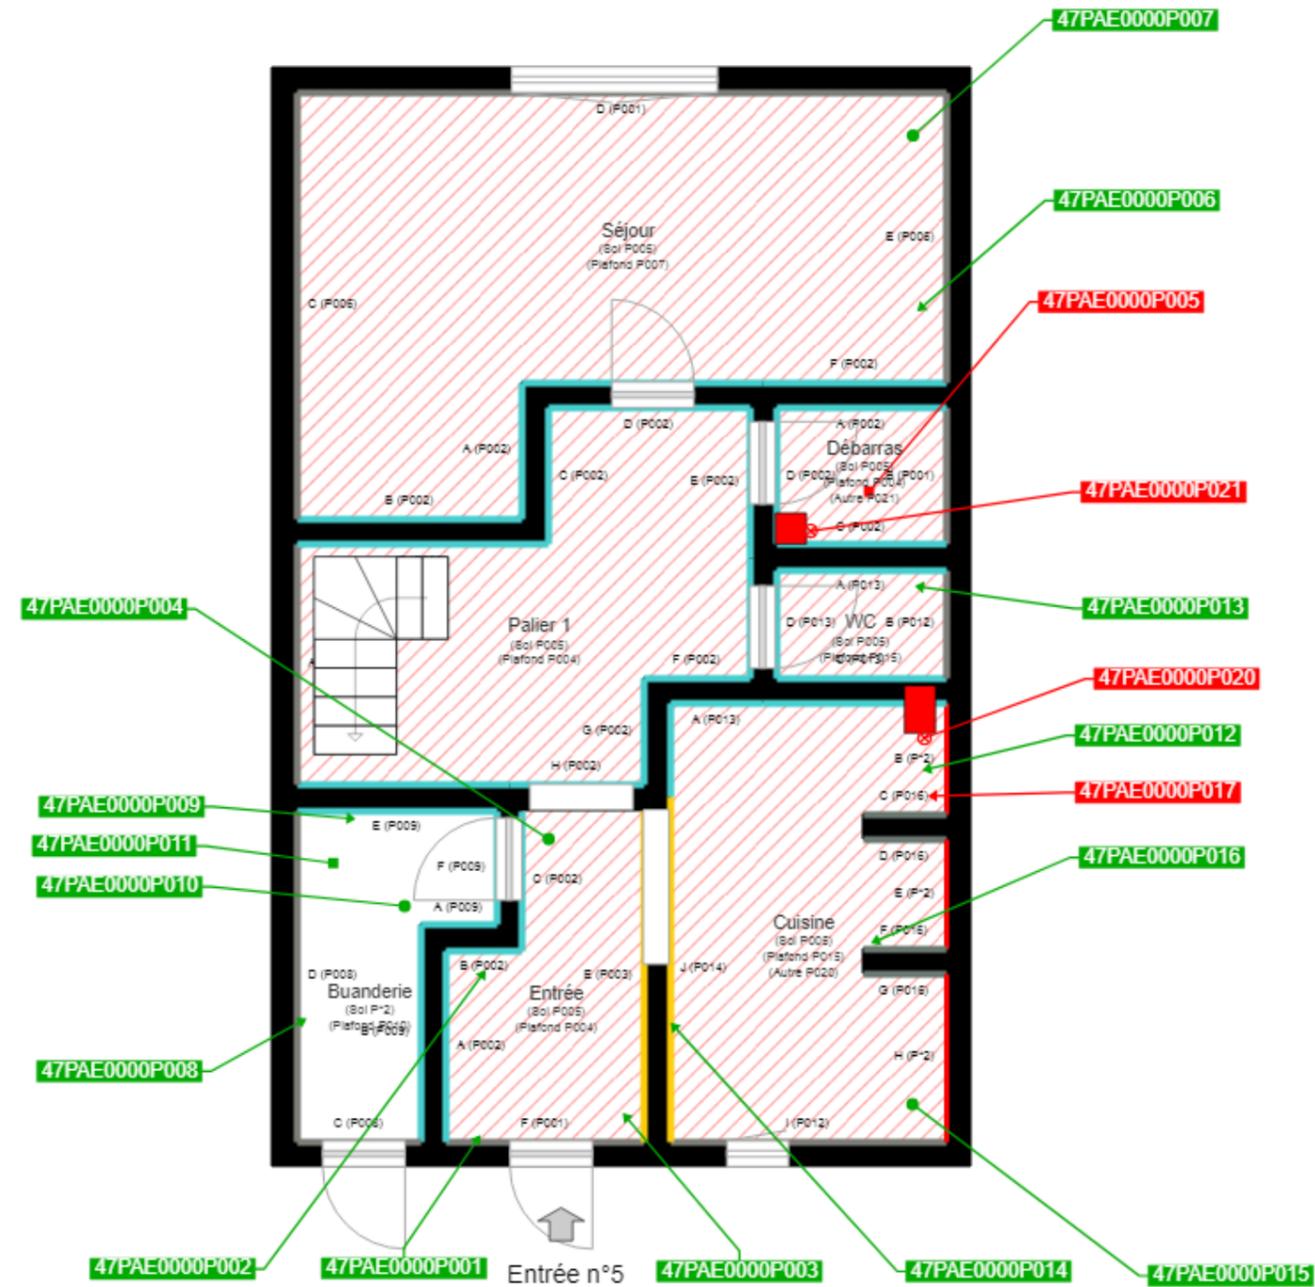
Rdc

■ Conduit de ventilation amiante-ciment
