Rapport de mission de repérage des matériaux et produits contenant de l'amiante avant réalisation de travaux

23 SQUARE DES CHENES

77310 BOISSISE LE ROI

RAPPORT N° :	47PAW0000	Laboratoire d'Analyses :	ITGA
Repérage réalisé le :	21/09/2017	Adresse laboratoire :	3 RUE ARMAND HERPIN LACROIX - CS 46537 35065 RENNES CEDEX
Accompagnateur :		Numéro d'accréditation :	1-5967
Par :	Robin ZENI	Organisme d'assurance professionnelle :	ALLIANZ
N° certificat :	CPDI4037	Adresse assurance :	Direction Opérations Entreprises 5C Esplanade Charles de Gaulle 33081 BORDEAUX CEDEX
Date d'obtention :	20/07/2016	N° de contrat d'assurance :	55897385
Organisme certificateur	I.Cert PARC EDONIA - BAT G - RUE DE LA TERRE VICTORIA - 35760 SAINT GREGOIRE	Date de validité :	31/12/2017

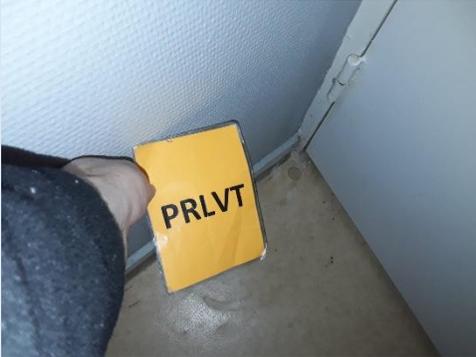
PRELEVEMENT : 47PAW0000P001			
NOM DU CLIENT	NUMERO DU DOSSIER		PIECE OU LOCAL
OPH77	47PAW0000 21/09/2017		WC
ELEMENT	DESCRIPTIF DU LABORATOIRE	DATE DE PRELEVEMENT	NOM DE L'OPERATEUR
Revêtement souple	Colle polymère jaune non séparable + colle bitumineuse noire non séparable + ragréage gris non séparable + sous couche de ragréage blanche non séparable	21/09/2017	ZENI Robin
LOCALISATION		RESULTAT	
Sol		Fr2:Amiante détecté (Chrysotile)	
EMPLACEMENT

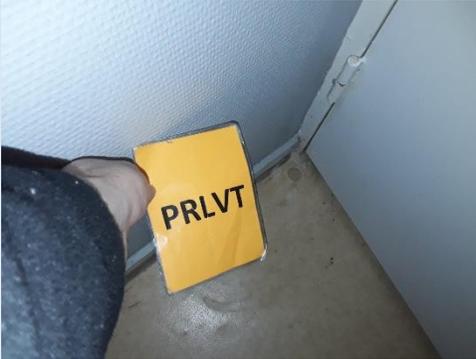
PRELEVEMENT : 47PAW0000P001			
NOM DU CLIENT	NUMERO DU DOSSIER		PIECE OU LOCAL
OPH77	47PAW0000 21/09/2017		WC
ELEMENT	DESCRIPTIF DU LABORATOIRE	DATE DE PRELEVEMENT	NOM DE L'OPERATEUR
Revêtement souple	Revêtement souple beige + matériau compact beige hétérogène	21/09/2017	ZENI Robin
LOCALISATION		RESULTAT	
Sol		Fr1:Amiante non détecté	
EMPLACEMENT

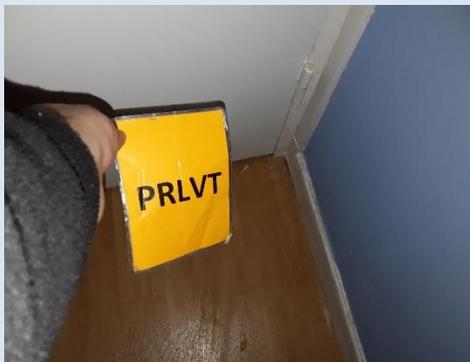
PRELEVEMENT : 47PAW0000P002			
NOM DU CLIENT	NUMERO DU DOSSIER		PIECE OU LOCAL
OPH77	47PAW0000 21/09/2017		Chambre 2
ELEMENT	DESCRIPTIF DU LABORATOIRE	DATE DE PRELEVEMENT	NOM DE L'OPERATEUR
Revêtement souple	Colle polymère jaune non séparable + colle bitumineuse noire non séparable + peinture non séparable	21/09/2017	ZENI Robin
LOCALISATION		RESULTAT	
Sols		Fr1:Amiante détecté (Chrysotile)	
EMPLACEMENT

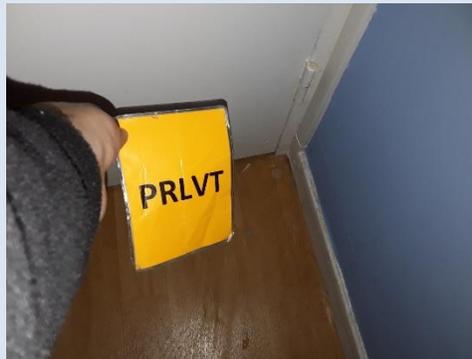
PRELEVEMENT : 47PAW0000P002			
NOM DU CLIENT	NUMERO DU DOSSIER		PIECE OU LOCAL
OPH77	47PAW0000 21/09/2017		Chambre 2
ELEMENT	DESCRIPTIF DU LABORATOIRE	DATE DE PRELEVEMENT	NOM DE L'OPERATEUR
Revêtement souple	Revêtement souple marron + matériau compact gris hétérogène	21/09/2017	ZENI Robin
LOCALISATION		RESULTAT	
Sols		Fr2:Amiante non détecté	
EMPLACEMENT

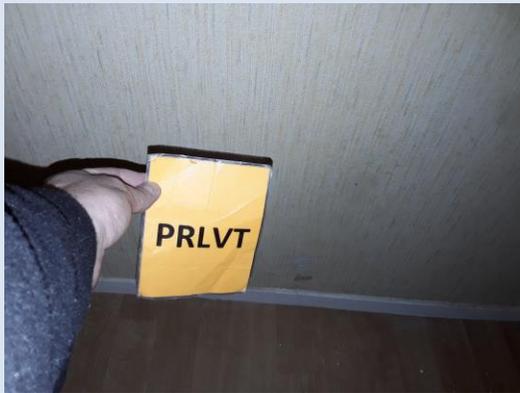
PRELEVEMENT : 47PAW0000P003			
NOM DU CLIENT	NUMERO DU DOSSIER		PIECE OU LOCAL
OPH77	47PAW0000 21/09/2017		Chambre 1
ELEMENT	DESCRIPTIF DU LABORATOIRE	DATE DE PRELEVEMENT	NOM DE L'OPERATEUR
Enduit brique plâtrière	Enduit plâtreux blanc en vrac non séparable + peinture en vrac non séparable	21/09/2017	ZENI Robin
LOCALISATION		RESULTAT	
Mur B		Amiante non détecté	
EMPLACEMENT

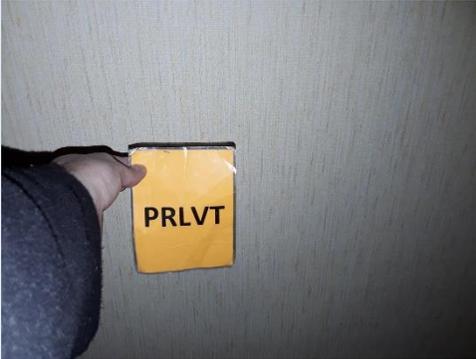
PRELEVEMENT : 47PAW0000P004			
NOM DU CLIENT	NUMERO DU DOSSIER		PIECE OU LOCAL
OPH77	47PAW0000 21/09/2017		Chambre 1
ELEMENT	DESCRIPTIF DU LABORATOIRE	DATE DE PRELEVEMENT	NOM DE L'OPERATEUR
Enduit béton	Enduit plâtreux blanc en vrac non séparable + peinture en vrac non séparable	21/09/2017	ZENI Robin
LOCALISATION		RESULTAT	
Mur D		Amiante non détecté	
EMPLACEMENT

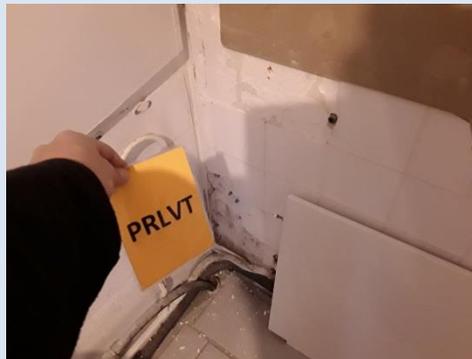
PRELEVEMENT : 47PAW0000P005			
NOM DU CLIENT	NUMERO DU DOSSIER		PIECE OU LOCAL
OPH77	47PAW0000 21/09/2017		Cuisine
ELEMENT	DESCRIPTIF DU LABORATOIRE	DATE DE PRELEVEMENT	NOM DE L'OPERATEUR
Faïence 1	Colle beige + couche plâtreuse blanche en faible quantité non séparable + joint cassant blanc + peinture non séparable + carrelage	21/09/2017	ZENI Robin
LOCALISATION		RESULTAT	
Mur C		Amiante non détecté

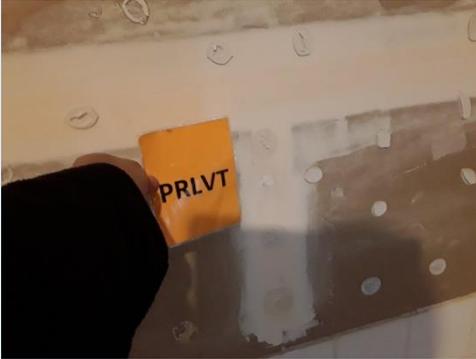
PRELEVEMENT : 47PAW0000P006			
NOM DU CLIENT	NUMERO DU DOSSIER		PIECE OU LOCAL
OPH77	47PAW0000 21/09/2017		Cuisine
ELEMENT	DESCRIPTIF DU LABORATOIRE	DATE DE PRELEVEMENT	NOM DE L'OPERATEUR
Enduit / Peinture plaque de plâtre	Matériau compact beige avec couche cartonnée + enduit plâtreux blanc non séparable + papier non séparable	21/09/2017	ZENI Robin
LOCALISATION		RESULTAT	
Mur C		Amiante non détecté	
EMPLACEMENT

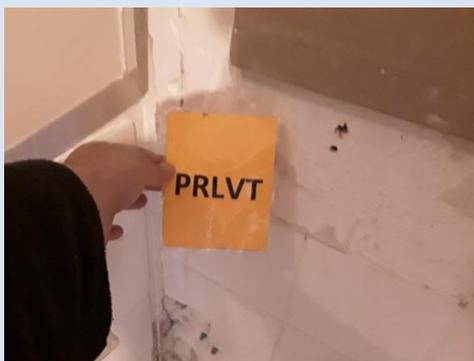
PRELEVEMENT : 47PAW0000P007			
NOM DU CLIENT	NUMERO DU DOSSIER		PIECE OU LOCAL
OPH77	47PAW0000 21/09/2017		Cuisine
ELEMENT	DESCRIPTIF DU LABORATOIRE	DATE DE PRELEVEMENT	NOM DE L'OPERATEUR
Enduit brique plâtrière	Enduit plâtreux blanc en vrac	21/09/2017	ZENI Robin
LOCALISATION		RESULTAT	
Mur C		Amiante non détecté

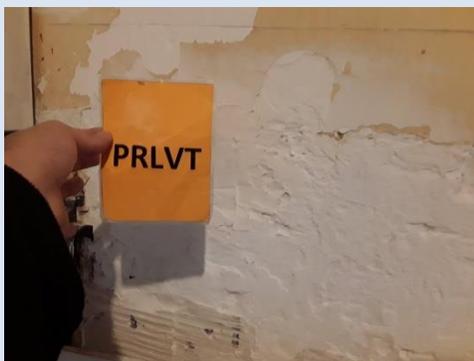
PRELEVEMENT : 47PAW0000P008			
NOM DU CLIENT	NUMERO DU DOSSIER		PIECE OU LOCAL
OPH77	47PAW0000 21/09/2017		Cuisine
ELEMENT	DESCRIPTIF DU LABORATOIRE	DATE DE PRELEVEMENT	NOM DE L'OPERATEUR
Enduit béton	Enduit plâtreux blanc en vrac	21/09/2017	ZENI Robin
LOCALISATION		RESULTAT	
Mur B		Amiante non détecté

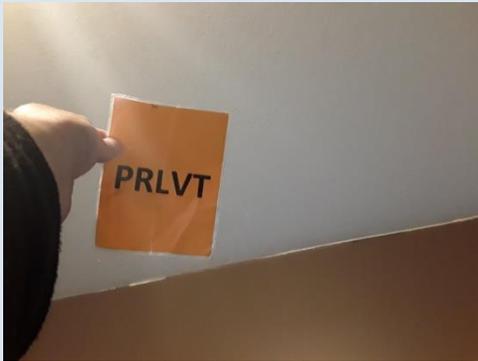
PRELEVEMENT : 47PAW0000P009			
NOM DU CLIENT	NUMERO DU DOSSIER		PIECE OU LOCAL
OPH77	47PAW0000 21/09/2017		Cuisine
ELEMENT	DESCRIPTIF DU LABORATOIRE	DATE DE PRELEVEMENT	NOM DE L'OPERATEUR
Enduit béton	Enduit plâtreux blanc en vrac non séparable + peintures multiples en vrac non séparable	21/09/2017	ZENI Robin
LOCALISATION		RESULTAT	
Plafond		Amiante non détecté	
EMPLACEMENT

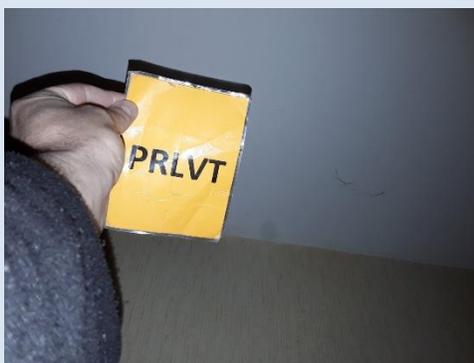
PRELEVEMENT : 47PAW0000P010			
NOM DU CLIENT	NUMERO DU DOSSIER		PIECE OU LOCAL
OPH77	47PAW0000 21/09/2017		Chambre 1
ELEMENT	DESCRIPTIF DU LABORATOIRE	DATE DE PRELEVEMENT	NOM DE L'OPERATEUR
Enduit béton	Enduit plâtreux blanc en vrac non séparable + peintures multiples en vrac non séparable	21/09/2017	ZENI Robin

LOCALISATION	RESULTAT
Plafonds	Amiante non détecté

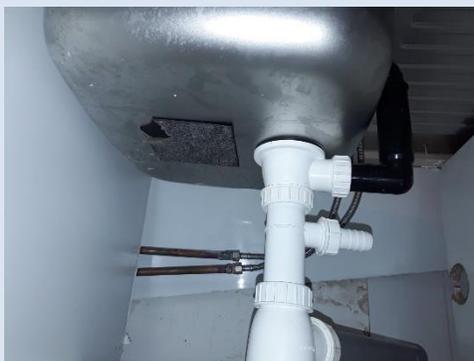
PRELEVEMENT : 47PAW0000P011			
NOM DU CLIENT	NUMERO DU DOSSIER		PIECE OU LOCAL
OPH77	47PAW0000 21/09/2017		Cuisine
ELEMENT	DESCRIPTIF DU LABORATOIRE	DATE DE PRELEVEMENT	NOM DE L'OPERATEUR
Revêtement bitumineux	Matériau bitumineux noir	21/09/2017	ZENI Robin

LOCALISATION	RESULTAT
Sous évier	Amiante non détecté

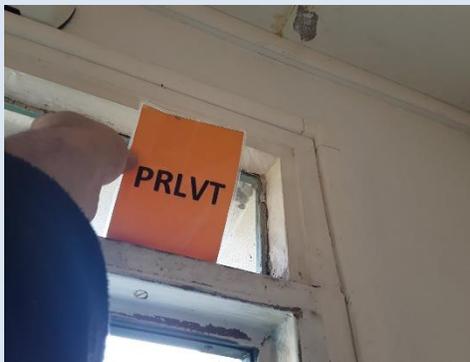
PRELEVEMENT : 47PAW0000P012			
NOM DU CLIENT	NUMERO DU DOSSIER		PIECE OU LOCAL
OPH77	47PAW0000 21/09/2017		Entrée
ELEMENT	DESCRIPTIF DU LABORATOIRE	DATE DE PRELEVEMENT	NOM DE L'OPERATEUR
Joint de parclose	Matériau souple noir non séparable + matériau beige en vrac non séparable + peinture en vrac non séparable	21/09/2017	ZENI Robin
LOCALISATION		RESULTAT	
Portes d'entrées		Amiante non détecté	
EMPLACEMENT

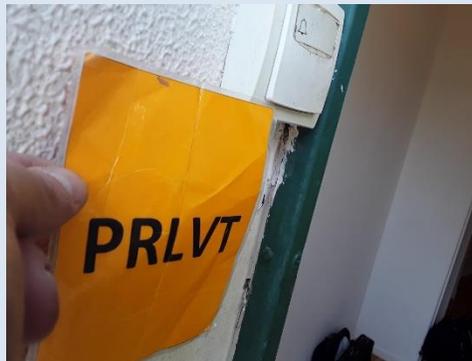
PRELEVEMENT : 47PAW0000P013			
NOM DU CLIENT	NUMERO DU DOSSIER		PIECE OU LOCAL
OPH77	47PAW0000 21/09/2017		Entrée
ELEMENT	DESCRIPTIF DU LABORATOIRE	DATE DE PRELEVEMENT	NOM DE L'OPERATEUR
Joint d'étanchéité	Matériau souple blanc non séparable + matériau gris non séparable	21/09/2017	ZENI Robin
LOCALISATION		RESULTAT	
Entre tableau extérieur et bâti de portes		Amiante non détecté	
EMPLACEMENT

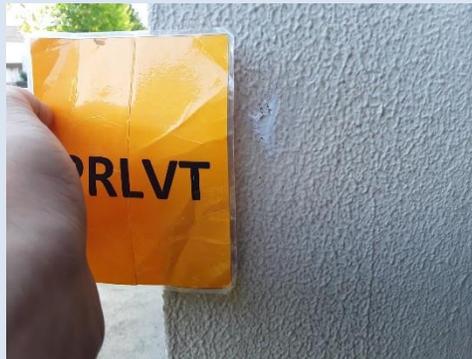
PRELEVEMENT : 47PAW0000P014					
NOM DU CLIENT		NUMERO DU DOSSIER		PIECE OU LOCAL	
OPH77		47PAW0000 21/09/2017		Entrée	
ELEMENT		DESCRIPTIF DU LABORATOIRE	DATE DE PRELEVEMENT	NOM DE L'OPERATEUR	
Enduit béton		Enduit blanc en vrac non séparable + peinture en vrac non séparable	21/09/2017	ZENI Robin	
LOCALISATION			RESULTAT		
Murs concernés			Amiante non détecté		
EMPLACEMENT

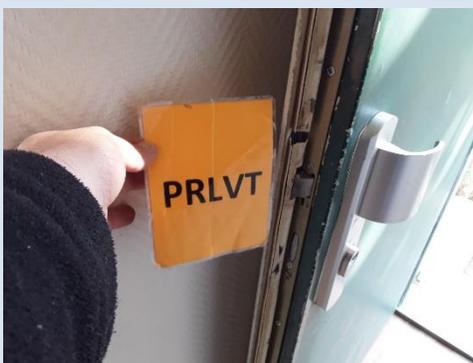
PRELEVEMENT : 47PAW0000P015			
NOM DU CLIENT	NUMERO DU DOSSIER		PIECE OU LOCAL
OPH77	47PAW0000 21/09/2017		Entrée
ELEMENT	DESCRIPTIF DU LABORATOIRE	DATE DE PRELEVEMENT	NOM DE L'OPERATEUR
Joint d'étanchéité	Matériau souple noir + matériau souple beige avec poussières non séparable	21/09/2017	ZENI Robin

LOCALISATION	RESULTAT
Entre ouvrant et dormant de porte	Amiante non détecté

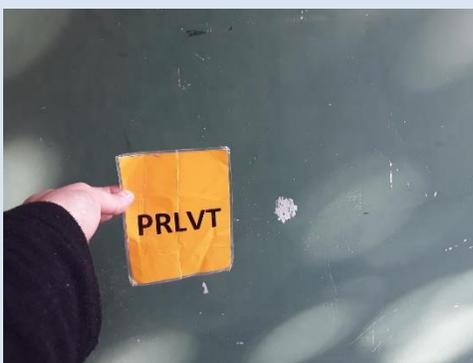
PRELEVEMENT : 47PAW0000P016			
NOM DU CLIENT	NUMERO DU DOSSIER		PIECE OU LOCAL
OPH77	47PAW0000 21/09/2017		Entrée
ELEMENT	DESCRIPTIF DU LABORATOIRE	DATE DE PRELEVEMENT	NOM DE L'OPERATEUR
Peinture	Peintures multiples en vrac	21/09/2017	ZENI Robin

LOCALISATION	RESULTAT
Portes d'entrées	Amiante non détecté

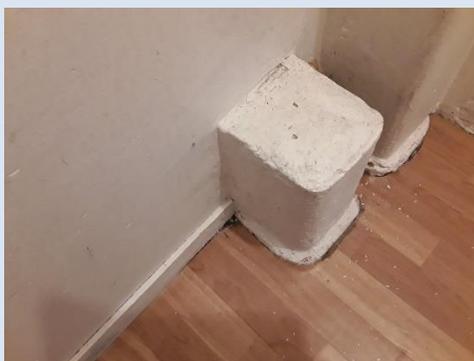
PRELEVEMENT : 47PAW0000P017			
NOM DU CLIENT	NUMERO DU DOSSIER		PIECE OU LOCAL
OPH77	47PAW0000 21/09/2017		Placard 1
ELEMENT	DESCRIPTIF DU LABORATOIRE	DATE DE PRELEVEMENT	NOM DE L'OPERATEUR
Conduit Amiante ciment		21/09/2017	ZENI Robin
LOCALISATION		RESULTAT	
Mur C		Amiante détecté

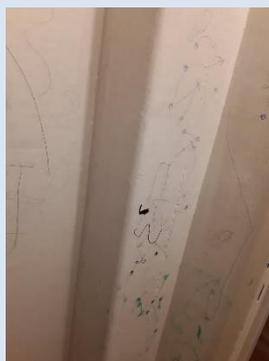
PRELEVEMENT : 47PAW0000P18			
NOM DU CLIENT	NUMERO DU DOSSIER		PIECE OU LOCAL
OPH77	47PAW0000 21/09/2017		Placard 1
ELEMENT	DESCRIPTIF DU LABORATOIRE	DATE DE PRELEVEMENT	NOM DE L'OPERATEUR
Conduit Amiante ciment		21/09/2017	ZENI Robin
LOCALISATION		RESULTAT	
Mur C		Amiante détecté
