## Rapport de mission de repérage des matériaux et produits contenant de l'amiante avant réalisation de travaux

R. 4412-97 modifié par le décret 2012-639 du 4 mai 2012  
Norme NF X 46-020

23 SQUARE DES CHENES

77310 BOISSISE LE ROI

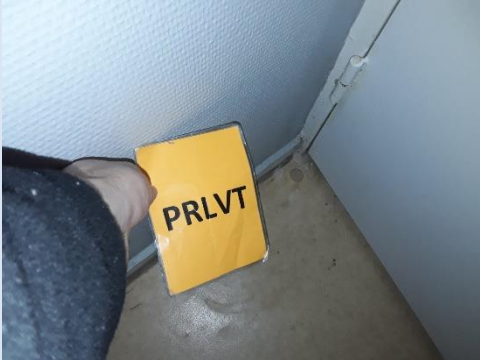
| PRELEVEMENT : 47PAW0000P001 | | | |

| PRELEVEMENT : 47PAW0000P001 | | | |
|---|--|---|---|
| Sol | | Fr2:Amiante détecté (Chrysotile) | |

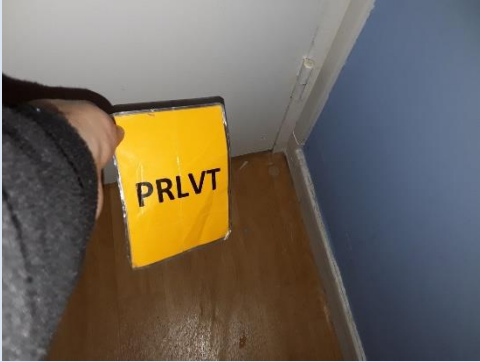
| PRELEVEMENT : 47PAW0000P002 | | | |

| PRELEVEMENT : 47PAW0000P002 | | | |
|---|---|---|---|
| Sols | | Fr1:Amiante détecté (Chrysotile) | |

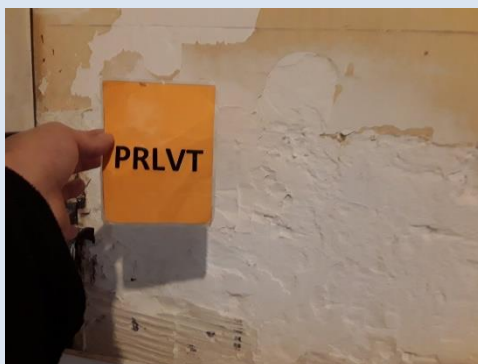
| PRELEVEMENT : 47PAW0000P009 | | | |

| PRELEVEMENT : 47PAW0000P008 | | | |
|---|---|---|---|
| Mur B | | Amiante non détecté | |

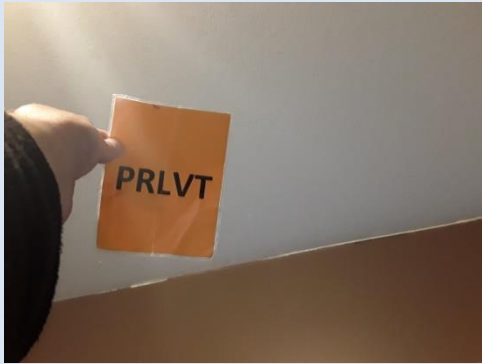
| PRELEVEMENT : 47PAW0000P010 | | | |

| PRELEVEMENT : 47PAW0000P009 | | | |
|---|---|---|---|
| Plafond | | Amiante non détecté | |

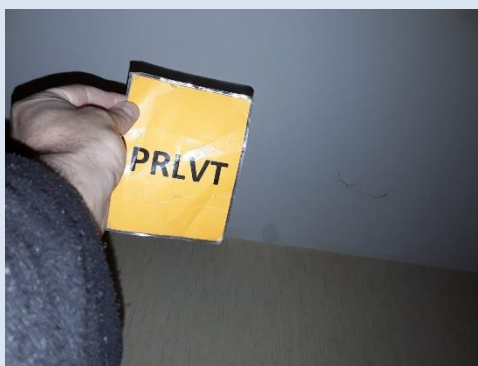
| PRELEVEMENT : 47PAW0000P011 | | | |

| LOCALISATION | RESULTAT |
|---|---|
| Plafonds | Amiante non détecté |

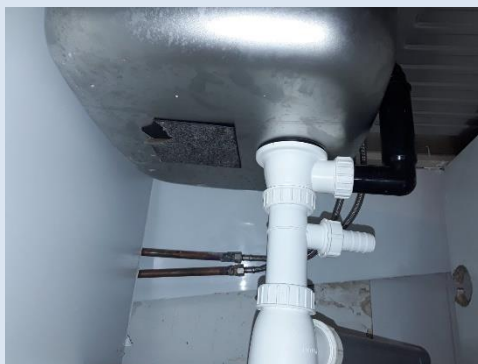
| PRELEVEMENT : 47PAW0000P012 | | | | |

| LOCALISATION | RESULTAT |
|---|---|
| Sous évier | Amiante non détecté |

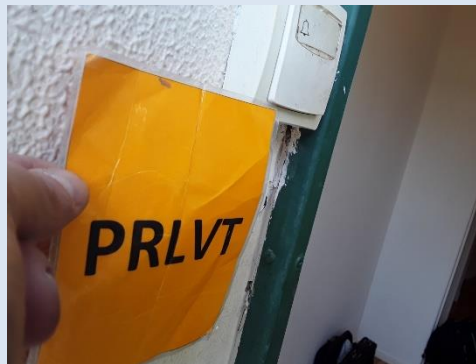
| PRELEVEMENT : 47PAW0000P014 | | | | |

| PRELEVEMENT : 47PAW0000P013 | | | |
|---|---|---|---|
| Entre tableau extérieur et bâti de portes | | Amiante non détecté | |

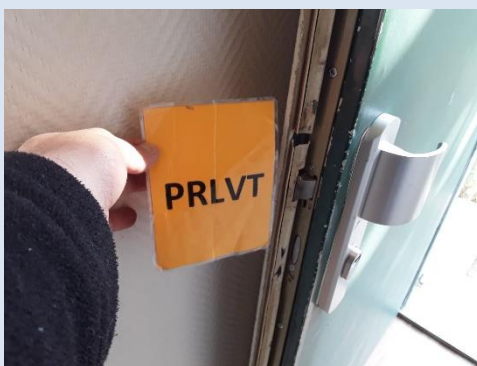
| PRELEVEMENT : 47PAW0000P016 | | | |

| LOCALISATION | RESULTAT |
|---|---|
| Entre ouvrant et dormant de porte | Amiante non détecté |

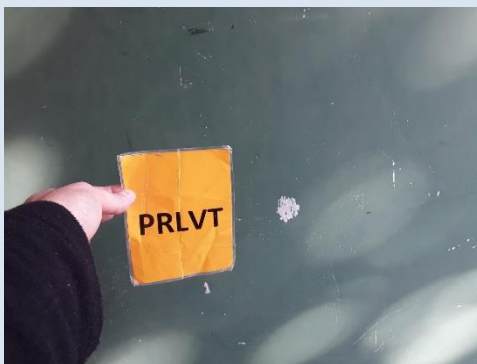
| PRELEVEMENT : 47PAW0000P017 | | | |

| LOCALISATION | RESULTAT |
|---|---|
| Portes d'entrées | Amiante non détecté |

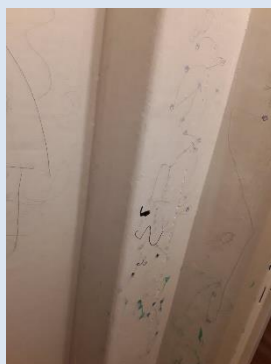
| PIECE | ELEMENTS | N° Echantillon | REPERAGE | ETAT | RESULTAT | METHODE |
|---|---|---|---|---|--|---|
| Placard 1 | Conduit Amiante ciment | 47PAW0000P018 | Mur C | BON<br>ETAT | Amiante<br>détectée | JP |

| PRELEVEMENT : 47PAW0000P18 | | | |
|---|---|---|---|
| Mur C | | Amiante détecté | |
