Rapport de Repérage Amiante Avant réalisation de travaux dans un immeuble bâti

Numéro de dossier : M5446697
Date d'intervention : 20/10/2021

47LA90101
3 rue du stade
77310 boissiere le roi
Bat. N/A; Etage 1; Porte 1

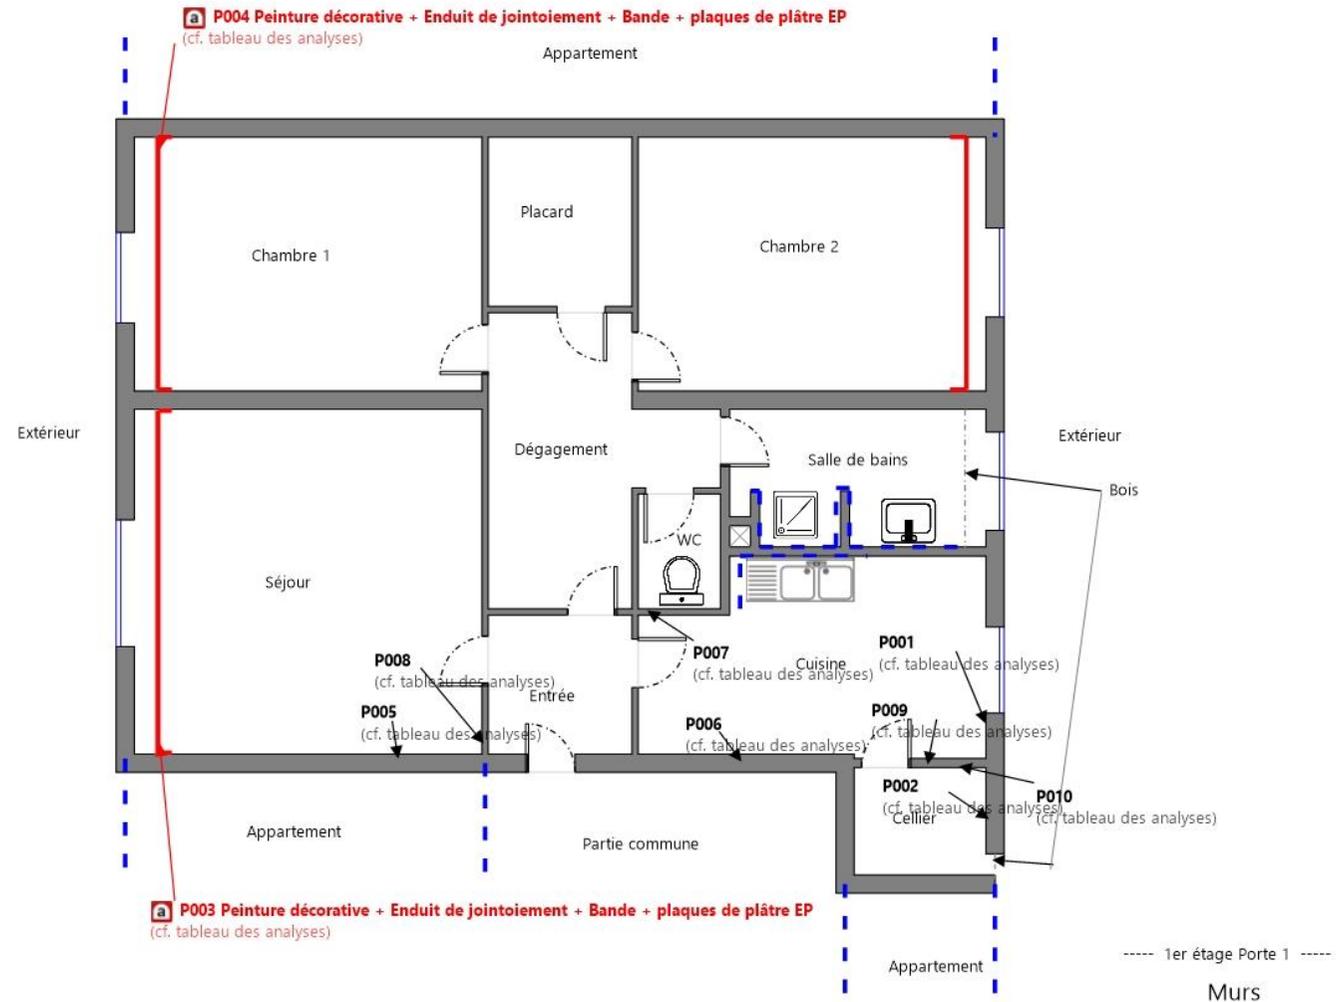
Planche de repérage des matériaux et produits amiantés
Affaire	M5446697
Opération	BENDERDOUCH ala eddine
Site	47LA90101
	3 rue du stade
	77310 boissiere le roi
Date de réalisation	03/11/2021
Matériaux et produits contenant de l'amiante	
	Surface amianté
	Linéaire / paroi amianté (type 1)
	Linéaire / paroi amianté (type 2)
	Conduit amianté
Sondages destructifs / Prélèvements	
	Px Prélèvement Positif
	Px Prélèvement négatif
	S Sondage destructif
Types de murs	
	Mur Porteur
	Mur Cloison (type 1)
	Mur Cloison (type 2)
	Gaine technique
Eléments ou pièces non visités	
	Local non visitée
	Elément non visité
