Rapport de Repérage des matériaux et produits contenant de l'amiante avant réalisation de travaux dans un immeuble bâti

Numéro de dossier : MA2210163675
Rapport édité le : 14/11/2022

13 Rue de Faronville (47LBL0202)
77310 Boissise-le-Roi
Etage 2; Porte 2
Lot numéro 47LBL0202,

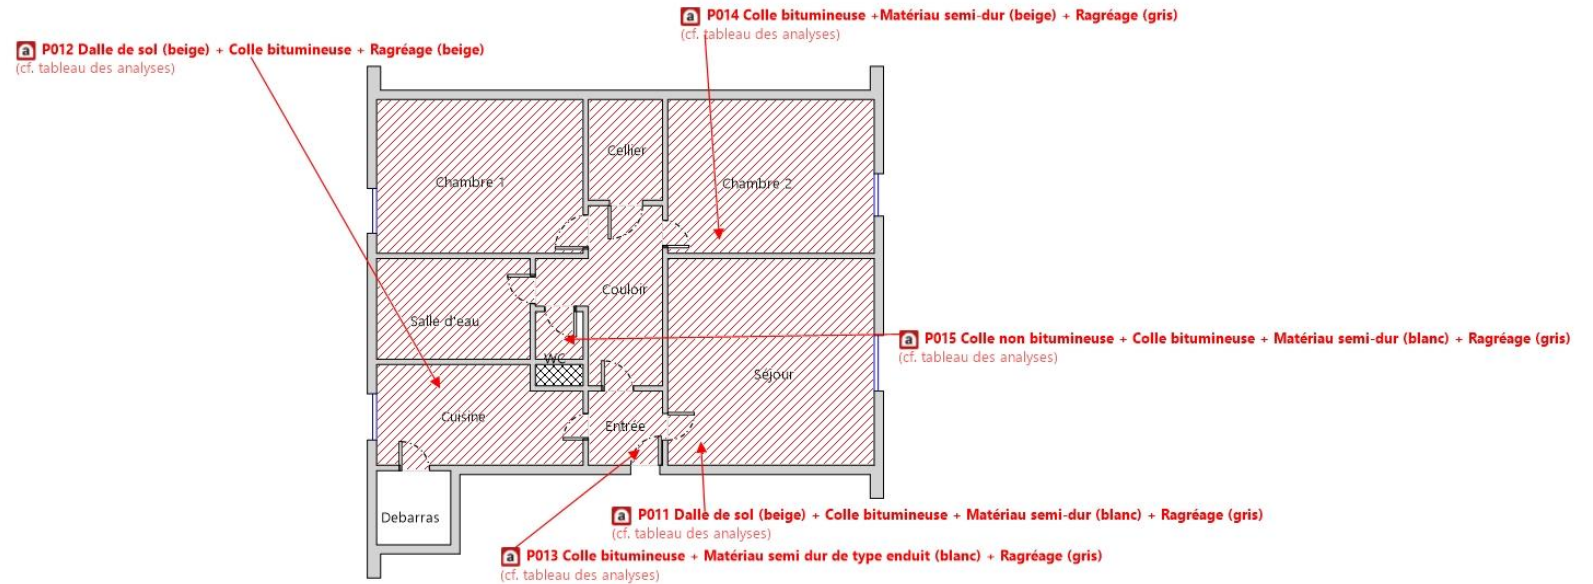
ZPSO008	2eme étage porte gauche	Cuisine; Salle d'eau; Chambre 1; Cellier; Séjour	Sol	<u>Analyse : P011</u> - Phase 1 Matériau semi-dur de type dalle de sol (beige) (Présence d'amiante) - Phase 2 Matériau de type colle bitumineux (noir) ; matériau semi-dur (blanc) ; matériau semi-dur de type ragréage (gris) ; matériau dur de type mortier, béton, chape (gris) (clair) (Présence d'amiante) <u>Analyse : P012</u> - Phase 1 Matériau semi-dur de type dalle de sol (beige) (Présence d'amiante) - Phase 2 Matériau de type colle bitumineux (noir) ; matériau semi-dur de type ragréage (beige) (Présence d'amiante)	43m2
ZPSO009	2eme étage porte gauche	Entrée; Couloir	Sol	<u>Analyse : P013</u> - Phase 1 Matériau semi-dur de type revêtement de sol (collant) (marron) (Absence d'amiante) - Phase 2 Matériau de type colle bitumineux (noir) ; matériau de type peinture (beige) ; matériau semi-dur de type enduit (blanc) ; matériau semi-dur de type ragréage (gris) ; matériau semi-dur de type ragréage (gris) (clair) (Présence d'amiante)	8m2

ZPSO010	2eme étage porte gauche	Chambre 2	Sol	<u>Analyse : P014</u> - Phase 2 Matériau de type colle bitumineux (noir) ; matériau semi-dur (beige) ; matériau semi-dur de type ragréage (gris) (Présence d'amiante)	12m2
ZPSO011	2eme étage porte gauche	WC	Sol	<u>Analyse : P015</u> - Matériau de type colle (jaune) ; matériau de type colle bitumineux (noir) ; matériau semi-dur (blanc) ; matériau semi-dur de type ragréage (gris) (Présence d'amiante)	1m2

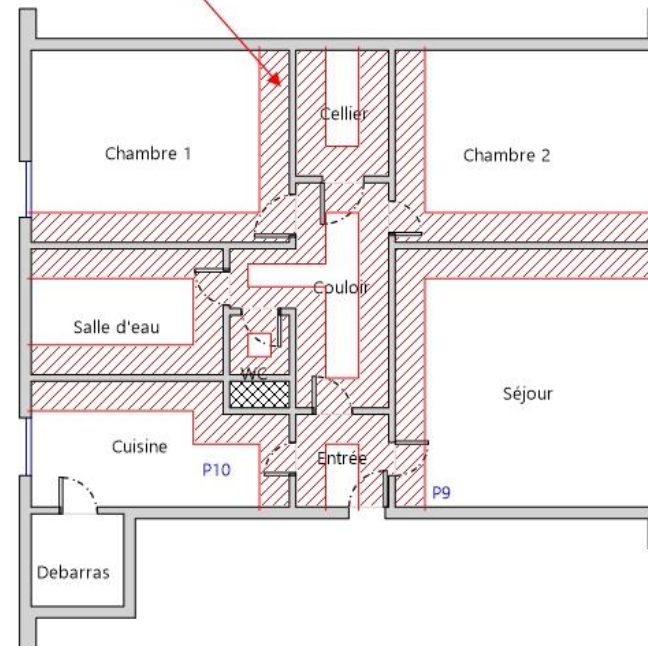
Plafond

a ZPSO002 Couche1: Peinture décorative (pailletées, gouttelettes, ...) + Couche2: Enduit de jointoiment des plaques de plâtre
