Rapport de mission de repérage des matériaux et produits contenant de l'amiante avant réalisation de travaux

1 RUE DU STADE APPT.201

77 MELUN

RAPPORT N° :	47LA80201	Laboratoire d'Analyses :	ITGA
Repérage réalisé le :	09/01/2019	Adresse laboratoire :	3 RUE ARMAND HERPIN LACROIX - CS 46537 35065 RENNES CEDEX
Accompagnateur :		Numéro d'accréditation :	1-5967
Par :	Tristan BRUNOT	Organisme d'assurance professionnelle :	AXA France
N° certificat :	CPDI 3541	Adresse assurance :	313 Terrasses de l'Arche 92727 NANTERRE CEDEX
Date d'obtention :	27/12/2017	N° de contrat d'assurance :	10158549604
Organisme certificateur	I.CERT PARC EDONIA - BAT G - RUE DE LA TERRE VICTORIA - 35760 SAINT GREGOIRE	Date de validité :	31/12/2019

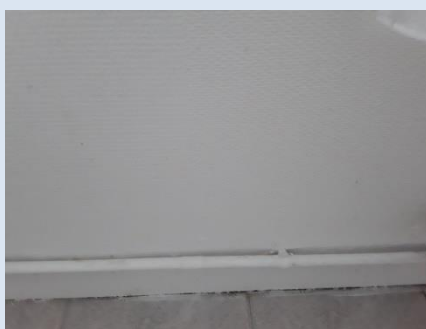
PRELEVEMENT : 47LA80201P001			
NOM DU CLIENT	NUMERO DU DOSSIER		PIECE OU LOCAL
OPH77	47LA80201 09/01/2019		Cuisine (RC)
ELEMENT	DESCRIPTIF DU LABORATOIRE	DATE DE PRELEVEMENT	NOM DE L'OPERATEUR
Enduit plaque de plâtre	Enduit plâtreux blanc en vrac + peinture non séparable + toile fibreuse blanche en faible quantité en vrac non séparable	09/01/2019	BRUNOT Tristan
LOCALISATION		RESULTAT	
Mur B		Amiante non détecté

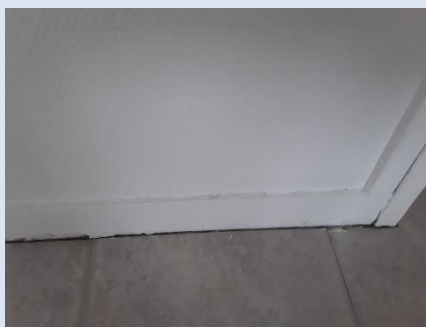
PRELEVEMENT : 47LA80201P002			
NOM DU CLIENT	NUMERO DU DOSSIER		PIECE OU LOCAL
OPH77	47LA80201 09/01/2019		Cuisine (RC)
ELEMENT	DESCRIPTIF DU LABORATOIRE	DATE DE PRELEVEMENT	NOM DE L'OPERATEUR
Enduit plaque de plâtre	Enduit plâtreux blanc en vrac + peinture non séparable + carton non séparable	09/01/2019	BRUNOT Tristan
LOCALISATION		RESULTAT	
Mur D		Amiante non détecté

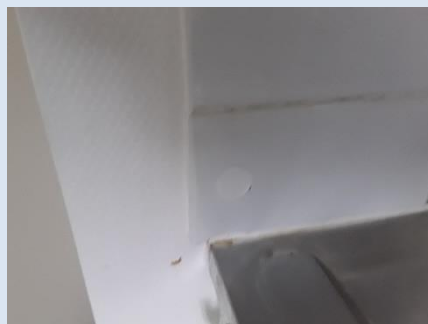
PRELEVEMENT : 47LA80201P004			
NOM DU CLIENT	NUMERO DU DOSSIER	PIECE OU LOCAL	
OPH77	47LA80201 09/01/2019	Cuisine (RC)	
ELEMENT	DESCRIPTIF DU LABORATOIRE	DATE DE PRELEVEMENT	NOM DE L'OPERATEUR
Colle faïence	Colle beige + peinture en faible quantité non séparable + carrelage	09/01/2019	BRUNOT Tristan
LOCALISATION		RESULTAT	
Mur F		Amiante non détecté

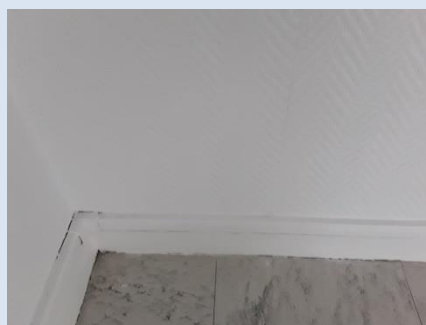
PRELEVEMENT : 47LA80201P005			
NOM DU CLIENT	NUMERO DU DOSSIER	PIECE OU LOCAL	
OPH77	47LA80201 09/01/2019	Séjour (RC)	
ELEMENT	DESCRIPTIF DU LABORATOIRE	DATE DE PRELEVEMENT	NOM DE L'OPERATEUR
Enduit plaque de plâtre	Enduit plâtreux blanc en vrac + peinture non séparable + toile fibreuse blanche en faible quantité en vrac non séparable + papier en faible quantité en vrac non séparable	09/01/2019	BRUNOT Tristan
LOCALISATION		RESULTAT	
Mur D		Amiante non détecté	
EMPLACEMENT

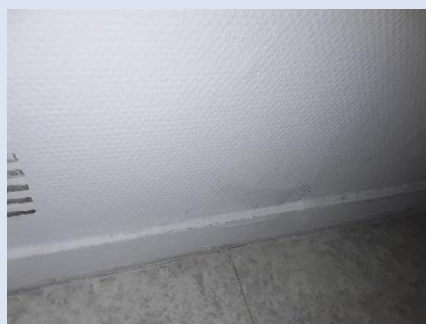
PRELEVEMENT : 47LA80201P006			
NOM DU CLIENT	NUMERO DU DOSSIER	PIECE OU LOCAL	
OPH77	47LA80201 09/01/2019	WC (RC)	
ELEMENT	DESCRIPTIF DU LABORATOIRE	DATE DE PRELEVEMENT	NOM DE L'OPERATEUR
Enduit	Enduit plâtreux blanc en vrac + peinture non séparable + matériau rouge en faible quantité en vrac non séparable	09/01/2019	BRUNOT Tristan
LOCALISATION		RESULTAT	
Mur A		Amiante non détecté	
EMPLACEMENT

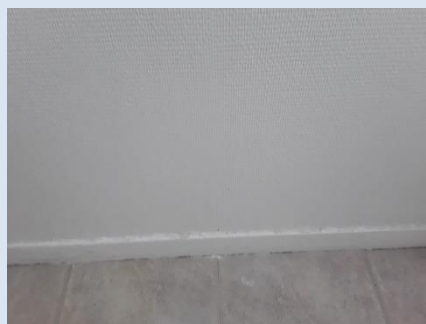
PRELEVEMENT : 47LA80201P009			
NOM DU CLIENT	NUMERO DU DOSSIER	PIECE OU LOCAL	
OPH77	47LA80201 09/01/2019	Salle de bains (RC)	
ELEMENT	DESCRIPTIF DU LABORATOIRE	DATE DE PRELEVEMENT	NOM DE L'OPERATEUR
Enduit béton	Enduit plâtreux blanc en vrac + peinture non séparable + matériau gris en faible quantité en vrac non séparable	09/01/2019	BRUNOT Tristan
LOCALISATION		RESULTAT	
Mur A		Amiante non détecté

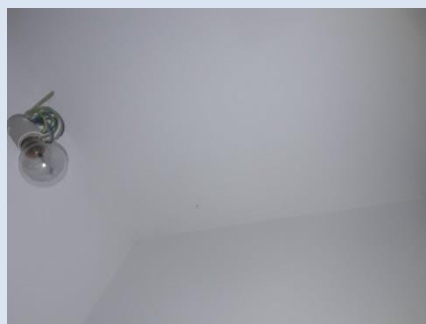
PRELEVEMENT : 47LA80201P010			
NOM DU CLIENT	NUMERO DU DOSSIER	PIECE OU LOCAL	
OPH77	47LA80201 09/01/2019	Placard (RC)	
ELEMENT	DESCRIPTIF DU LABORATOIRE	DATE DE PRELEVEMENT	NOM DE L'OPERATEUR
Enduit béton	Enduit plâtreux blanc en vrac + peintures multiples non séparable + matériau gris en faible quantité en vrac non séparable	09/01/2019	BRUNOT Tristan
LOCALISATION		RESULTAT	
Plafond		Amiante non détecté

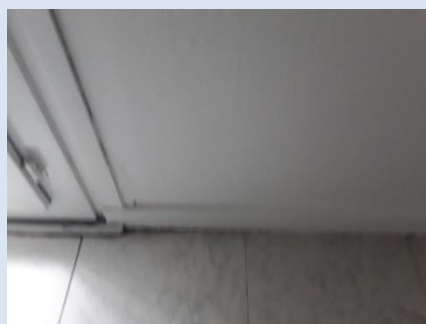
PRELEVEMENT : 47LA80201P012			
NOM DU CLIENT	NUMERO DU DOSSIER		PIECE OU LOCAL
OPH77	47LA80201 09/01/2019		Chambre 1 (RC)
ELEMENT	DESCRIPTIF DU LABORATOIRE	DATE DE PRELEVEMENT	NOM DE L'OPERATEUR
Enduit plaque de plâtre	Enduit plâtreux blanc en vrac + peinture non séparable + carton en vrac non séparable	09/01/2019	BRUNOT Tristan
LOCALISATION		RESULTAT	
Mur B		Amiante non détecté

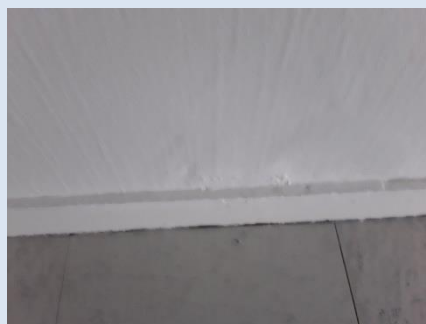
PRELEVEMENT : 47LA80201P013			
NOM DU CLIENT	NUMERO DU DOSSIER		PIECE OU LOCAL
OPH77	47LA80201 09/01/2019		Chambre 1 (RC)
ELEMENT	DESCRIPTIF DU LABORATOIRE	DATE DE PRELEVEMENT	NOM DE L'OPERATEUR
Enduit béton	Enduit plâtreux blanc en vrac + peinture non séparable + papier en faible quantité en vrac non séparable	09/01/2019	BRUNOT Tristan
LOCALISATION		RESULTAT	
Mur A		Amiante non détecté
