Rapport de mission de repérage des matériaux et produits contenant de l'amiante dans les immeubles bâties avant réalisation de travaux

Numéro de dossier : RAT_9 IMPASSE DE L AULNAY 77360

VAIRES-SUR-MARNE

Date du repérage : 05/06/2023

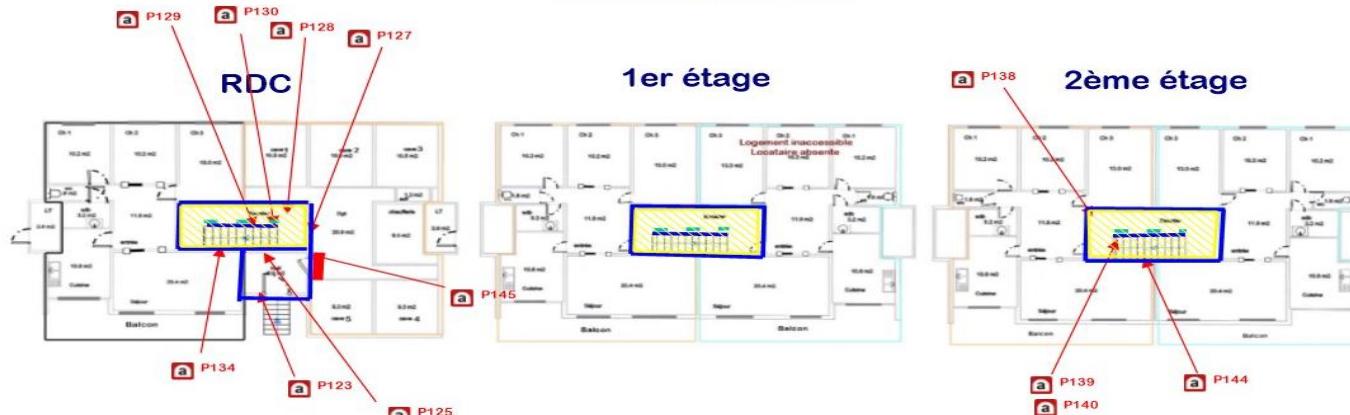
Parties communes

Murs intérieurs + muret et limon escalier : Enduit / Peinture

Colle plinthe carrelage

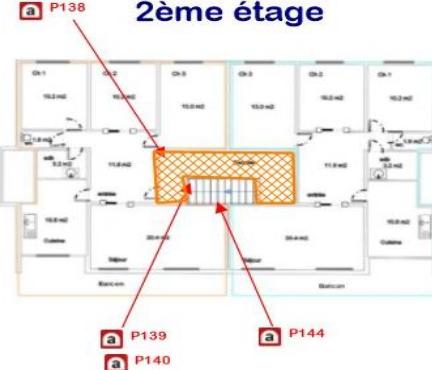
2ème étage

Sol : Colle (jaune) (Bitumineux noir) / dalles de sol (gris)

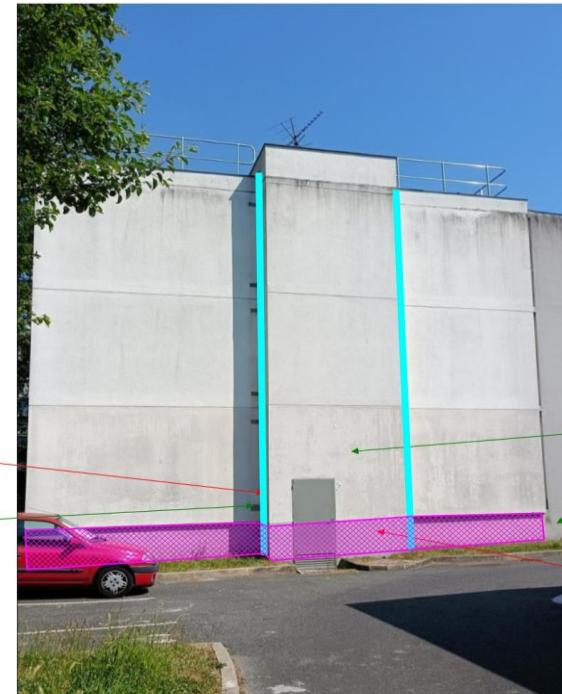
Pignon Ouest

Joint de dilatation

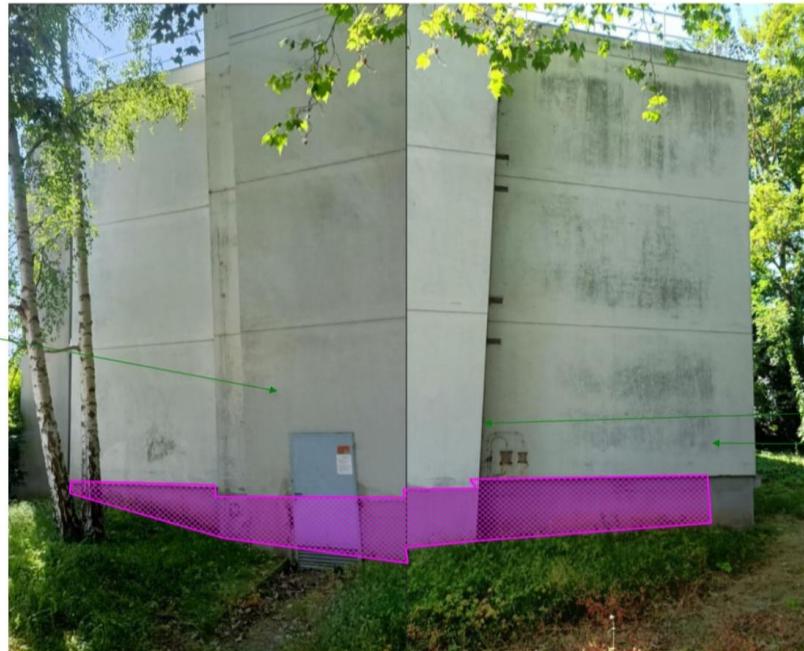
Pignon Est

Murs de façades soubassements : Enduit (gris)
