## Rapport de mission de repérage des matériaux et produits contenant de l'amiante avant réalisation de travaux

2 RUE P. ET M. CURIE

77720 MORMANT

**Rapport N° : 48LAA0102 08/11/2018**

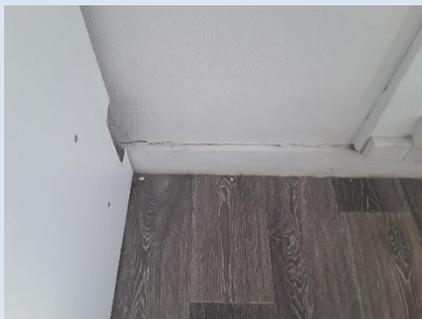
PRELEVEMENT : 48LAA0102P001			
NOM DU CLIENT	NUMERO DU DOSSIER		PIECE OU LOCAL
OPH77	48LAA0102 08/11/2018		Cuisine
ELEMENT	DESCRIPTIF DU LABORATOIRE	DATE DE PRELEVEMENT	NOM DE L'OPERATEUR
Enduit / Peinture béton	Enduit plâtreux blanc en vrac non séparable + peintures multiples non séparable	08/11/2018	BEDEL Gaetan
LOCALISATION		RESULTAT	
Mur B		Amiante non détecté

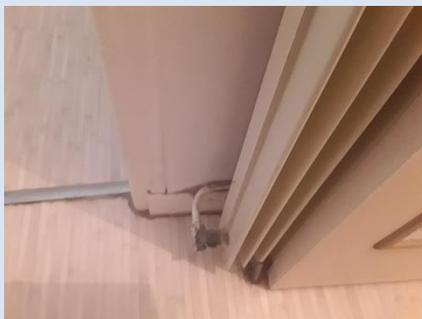
PRELEVEMENT : 48LAA0102P002			
NOM DU CLIENT	NUMERO DU DOSSIER		PIECE OU LOCAL
OPH77	48LAA0102 08/11/2018		Salle de bains
ELEMENT	DESCRIPTIF DU LABORATOIRE	DATE DE PRELEVEMENT	NOM DE L'OPERATEUR
Enduit / Peinture	Enduit plâtreux blanc en vrac non séparable + peintures multiples non séparable	08/11/2018	BEDEL Gaetan
LOCALISATION		RESULTAT	
Mur C		Amiante non détecté

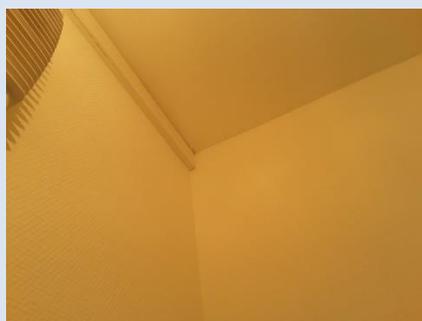
PRELEVEMENT : 48LAA0102P003			
NOM DU CLIENT	NUMERO DU DOSSIER	PIECE OU LOCAL	
OPH77	48LAA0102 08/11/2018	WC	
ELEMENT	DESCRIPTIF DU LABORATOIRE	DATE DE PRELEVEMENT	NOM DE L'OPERATEUR
Enduit / Peinture béton	Enduit plâtreux blanc en vrac non séparable + peintures multiples non séparable	08/11/2018	BEDEL Gaetan
LOCALISATION		RESULTAT	
Plafond		Amiante non détecté

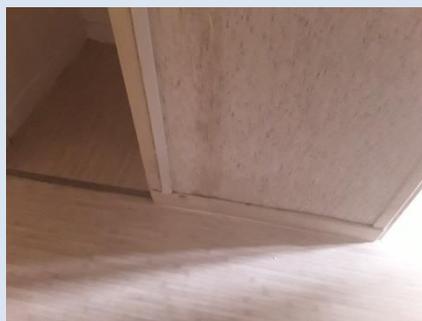
PRELEVEMENT : 48LAA0102P004			
NOM DU CLIENT	NUMERO DU DOSSIER	PIECE OU LOCAL	
OPH77	48LAA0102 08/11/2018	Couloir	
ELEMENT	DESCRIPTIF DU LABORATOIRE	DATE DE PRELEVEMENT	NOM DE L'OPERATEUR
Enduit / Peinture béton	Enduit plâtreux blanc en vrac non séparable + peinture non séparable	08/11/2018	BEDEL Gaetan
LOCALISATION		RESULTAT	
Mur E		Amiante non détecté

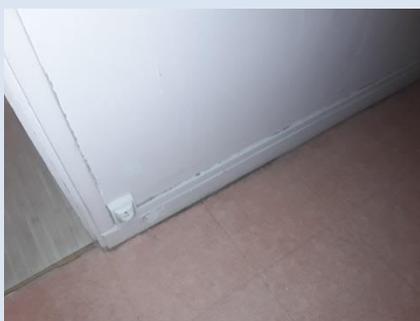
PRELEVEMENT : 48LAA0102P005			
NOM DU CLIENT	NUMERO DU DOSSIER	PIECE OU LOCAL	
OPH77	48LAA0102 08/11/2018	Chambre 2	
ELEMENT	DESCRIPTIF DU LABORATOIRE	DATE DE PRELEVEMENT	NOM DE L'OPERATEUR
Enduit / Peinture	Enduit plâtreux blanc en vrac non séparable + peinture en faible quantité non séparable	08/11/2018	BEDEL Gaetan
LOCALISATION		RESULTAT	
Mur D		Amiante non détecté

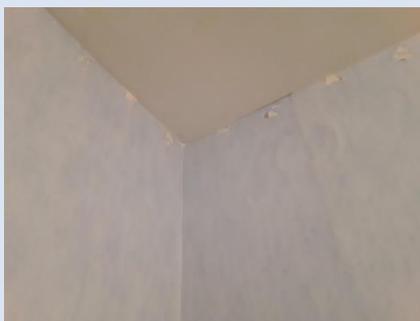
PRELEVEMENT : 48LAA0102P006			
NOM DU CLIENT	NUMERO DU DOSSIER	PIECE OU LOCAL	
OPH77	48LAA0102 08/11/2018	Chambre 1	
ELEMENT	DESCRIPTIF DU LABORATOIRE	DATE DE PRELEVEMENT	NOM DE L'OPERATEUR
Enduit / Peinture béton	Enduit plâtreux blanc en vrac	08/11/2018	BEDEL Gaetan
LOCALISATION		RESULTAT	
Plafond		Amiante non détecté

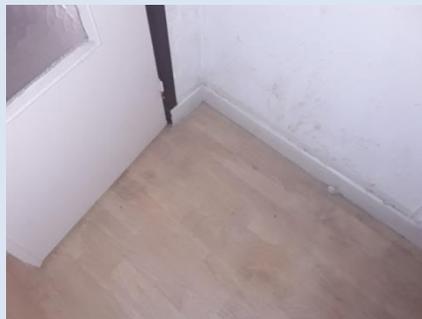
PRELEVEMENT : 48LAA0102P008			
NOM DU CLIENT	NUMERO DU DOSSIER	PIECE OU LOCAL	
OPH77	48LAA0102 08/11/2018	Séjour	
ELEMENT	DESCRIPTIF DU LABORATOIRE	DATE DE PRELEVEMENT	NOM DE L'OPERATEUR
Revêtement souple	Revêtement souple marron	08/11/2018	BEDEL Gaetan
LOCALISATION		RESULTAT	
Sol		Fr1:Amiante non détecté

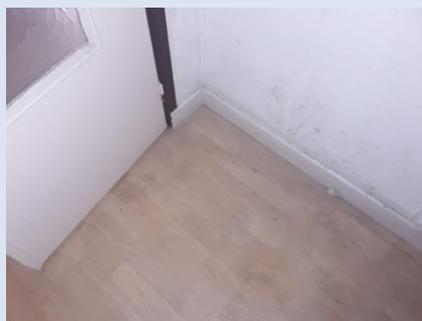
PRELEVEMENT : 48LAA0102P008			
NOM DU CLIENT	NUMERO DU DOSSIER	PIECE OU LOCAL	
OPH77	48LAA0102 08/11/2018	Séjour	
ELEMENT	DESCRIPTIF DU LABORATOIRE	DATE DE PRELEVEMENT	NOM DE L'OPERATEUR
Revêtement souple	Colle bitumineuse noire	08/11/2018	BEDEL Gaetan
LOCALISATION		RESULTAT	
Sol		Fr2:Amiante détecté (Chrysotile)

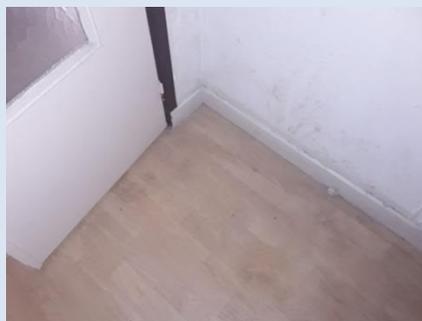
PRELEVEMENT : 48LAA0102P008			
NOM DU CLIENT	NUMERO DU DOSSIER	PIECE OU LOCAL	
OPH77	48LAA0102 08/11/2018	Séjour	
ELEMENT	DESCRIPTIF DU LABORATOIRE	DATE DE PRELEVEMENT	NOM DE L'OPERATEUR
Revêtement souple	Dalle dure cassante grise	08/11/2018	BEDEL Gaetan
LOCALISATION		RESULTAT	
Sol		Fr3:Amiante détecté (Chrysotile)

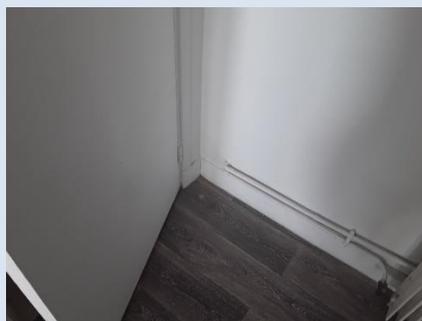
PRELEVEMENT : 48LAA0102P009			
NOM DU CLIENT	NUMERO DU DOSSIER	PIECE OU LOCAL	
OPH77	48LAA0102 08/11/2018	Cuisine	
ELEMENT	DESCRIPTIF DU LABORATOIRE	DATE DE PRELEVEMENT	NOM DE L'OPERATEUR
Revêtement souple	Revêtement souple gris avec couche fibreuse + revêtement souple rose + colle polymère jaune en faible quantité non séparable	08/11/2018	BEDEL Gaetan
LOCALISATION		RESULTAT	
Sol		Fr1:Amiante non détecté

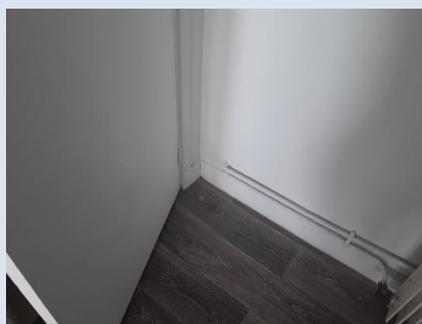
PRELEVEMENT : 48LAA0102P009			
NOM DU CLIENT	NUMERO DU DOSSIER	PIECE OU LOCAL	
OPH77	48LAA0102 08/11/2018	Cuisine	
ELEMENT	DESCRIPTIF DU LABORATOIRE	DATE DE PRELEVEMENT	NOM DE L'OPERATEUR
Revêtement souple	Colle bitumineuse noire + ragréage gris en faible quantité non séparable	08/11/2018	BEDEL Gaetan
LOCALISATION		RESULTAT	
Sol		Fr2:Amiante détecté (Chrysotile)

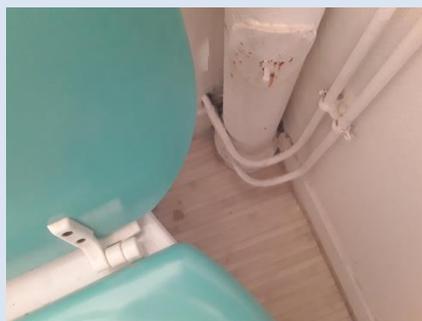
PRELEVEMENT : 48LAA0102P010			
NOM DU CLIENT	NUMERO DU DOSSIER	PIECE OU LOCAL	
OPH77	48LAA0102 08/11/2018	WC	
ELEMENT	DESCRIPTIF DU LABORATOIRE	DATE DE PRELEVEMENT	NOM DE L'OPERATEUR
Revêtement souple	Revêtement souple beige avec couche fibreuse	08/11/2018	BEDEL Gaetan
LOCALISATION		RESULTAT	
Sol		Fr1:Amiante non détecté

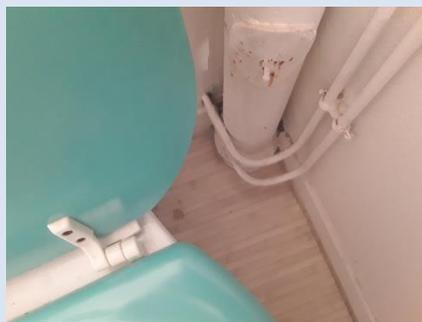
PRELEVEMENT : 48LAA0102P010			
NOM DU CLIENT	NUMERO DU DOSSIER	PIECE OU LOCAL	
OPH77	48LAA0102 08/11/2018	WC	
ELEMENT	DESCRIPTIF DU LABORATOIRE	DATE DE PRELEVEMENT	NOM DE L'OPERATEUR
Revêtement souple	Colle polymère jaune non séparable + dalle dure cassante grise en vrac	08/11/2018	BEDEL Gaetan
LOCALISATION		RESULTAT	
Sol		Fr2:Amiante détecté (Chrysotile)

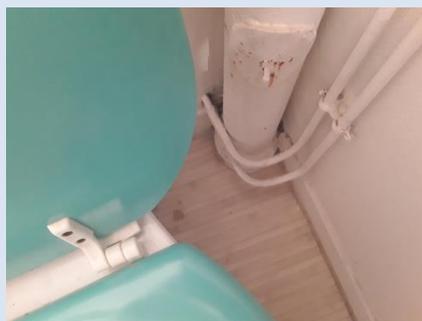
PRELEVEMENT : 48LAA0102P010			
NOM DU CLIENT	NUMERO DU DOSSIER	PIECE OU LOCAL	
OPH77	48LAA0102 08/11/2018	WC	
ELEMENT	DESCRIPTIF DU LABORATOIRE	DATE DE PRELEVEMENT	NOM DE L'OPERATEUR
Revêtement souple	Colle bitumineuse noire	08/11/2018	BEDEL Gaetan
LOCALISATION		RESULTAT	
Sol		Fr3:Amiante détecté (Chrysotile)

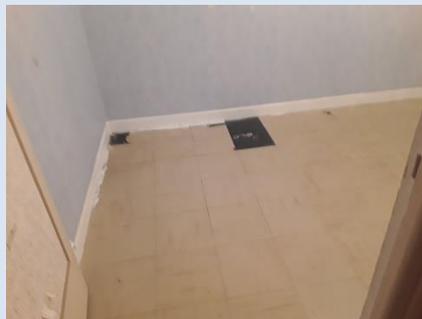
PRELEVEMENT : 48LAA0102P011			
NOM DU CLIENT	NUMERO DU DOSSIER	PIECE OU LOCAL	
OPH77	48LAA0102 08/11/2018	Couloir	
ELEMENT	DESCRIPTIF DU LABORATOIRE	DATE DE PRELEVEMENT	NOM DE L'OPERATEUR
Revêtement souple	Revêtement souple beige avec couche fibreuse	08/11/2018	BEDEL Gaetan
LOCALISATION		RESULTAT	
Sol		Amiante non détecté

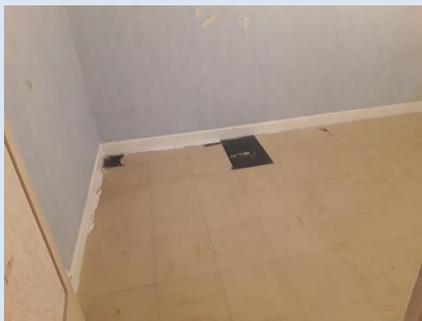
**PRELEVEMENT : 48LAA0102P013**

NOM DU CLIENT	NUMERO DU DOSSIER	PIECE OU LOCAL	
OPH77	48LAA0102 08/11/2018	Chambre 1	
ELEMENT	DESCRIPTIF DU LABORATOIRE	DATE DE PRELEVEMENT	NOM DE L'OPERATEUR
Dalle de sol	Dalle dure cassante beige	08/11/2018	BEDEL Gaetan
LOCALISATION		RESULTAT	
Sol		Fr1:Amiante détecté (Chrysotile)

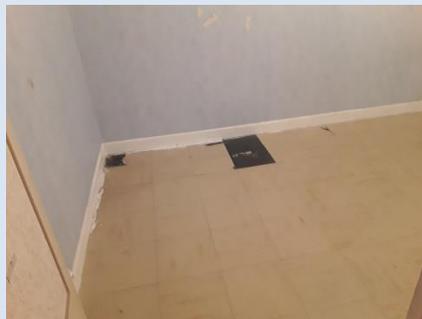
PRELEVEMENT : 48LAA0102P013			
NOM DU CLIENT	NUMERO DU DOSSIER	PIECE OU LOCAL	
OPH77	48LAA0102 08/11/2018	Chambre 1	
ELEMENT	DESCRIPTIF DU LABORATOIRE	DATE DE PRELEVEMENT	NOM DE L'OPERATEUR
Dalle de sol	Colle bitumineuse noire	08/11/2018	BEDEL Gaetan
LOCALISATION		RESULTAT	
Sol		Fr2:Amiante détecté (Chrysotile)
